ANEXO 1 - RELATÓRIO TÉCNICO DE VISTORIA – RTV

PROGRAMA ESTRADAS DA INTEGRAÇÃO

PROJETO DE PAVIMENTAÇÃO POLIÉDRICA DE ESTRADAS RURAIS COM  
PEDRAS IRREGULARES

TRECHO 1: SAMAMBAIAL – 0,60 km

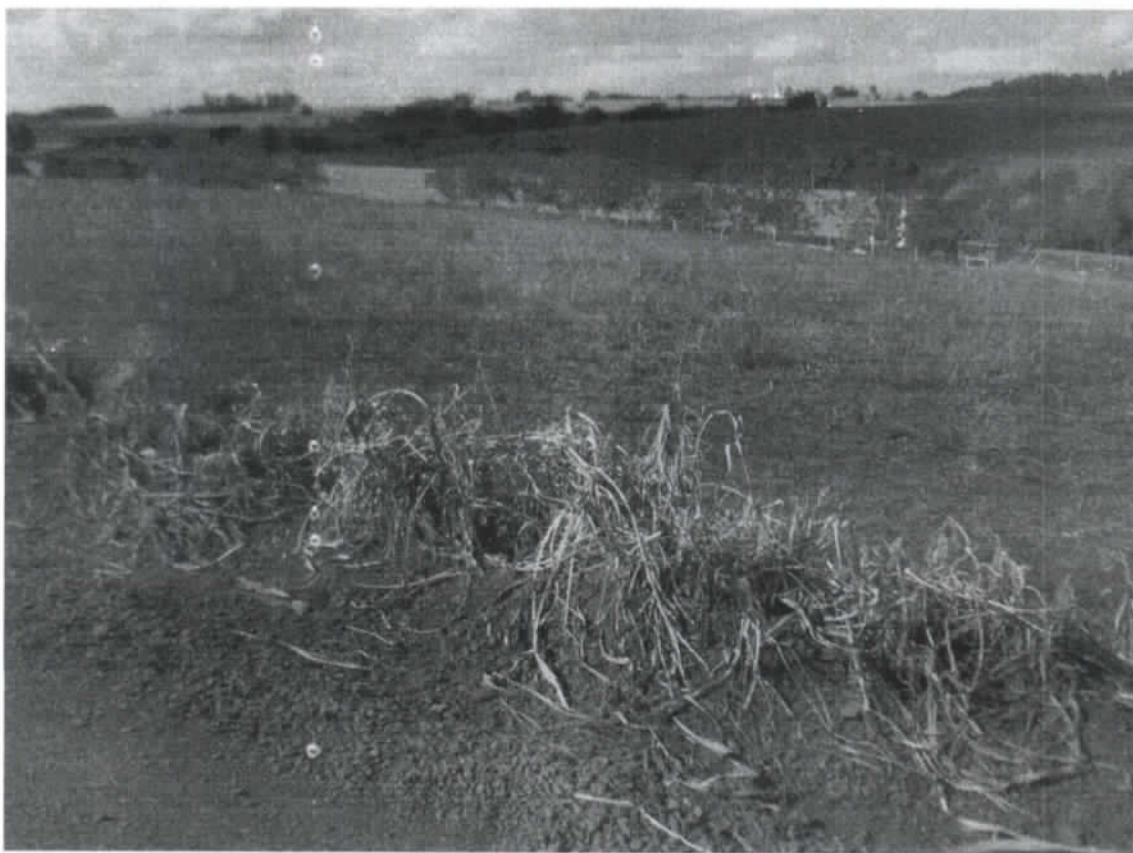
Trecho com as seguintes características: extensão de 0,60 Km, largura média atual de 7,50 m, largura projetada de 6,00 m, situado em área rural, próximo a comunidade de Samambaial, distante 1,78 Km de Corbélia – PR. Pertence a estrada de Corbélia a Central Santa Cruz - Cafelândia, a qual se apresenta adequada, com boas condições de tráfego durante o ano todo, possuindo situações críticas em relação à conservação de solo e água no leito e nas propriedades lindeiras. O trecho cruza por 6 propriedades (quadro em anexo), ocupadas com cultivos anuais e olericultura, sendo que, em algumas, verificou-se a falta de abaulamento da estrada como um ponto crítico (quadro, croqui, e fotos em anexo). Além disso, nas propriedades do Sr. Marico Back e da Sra. Márcia Back de Almeida, observa-se a existência de fluxo de água da estrada à propriedade sem a contenção de terraço ou caixa de retenção.

Imagem 04: Ponto crítico – Pasto sem terraço.

- Para a falta de abaulamento, a movimentação de terra na totalidade do trecho pela Proponente, e;
- Para a falta de contenção de água da estrada, construção de terraço ou de caixa de retenção nas propriedades do Sr. Marico Back e Sra. Márcia Back de Almeida.

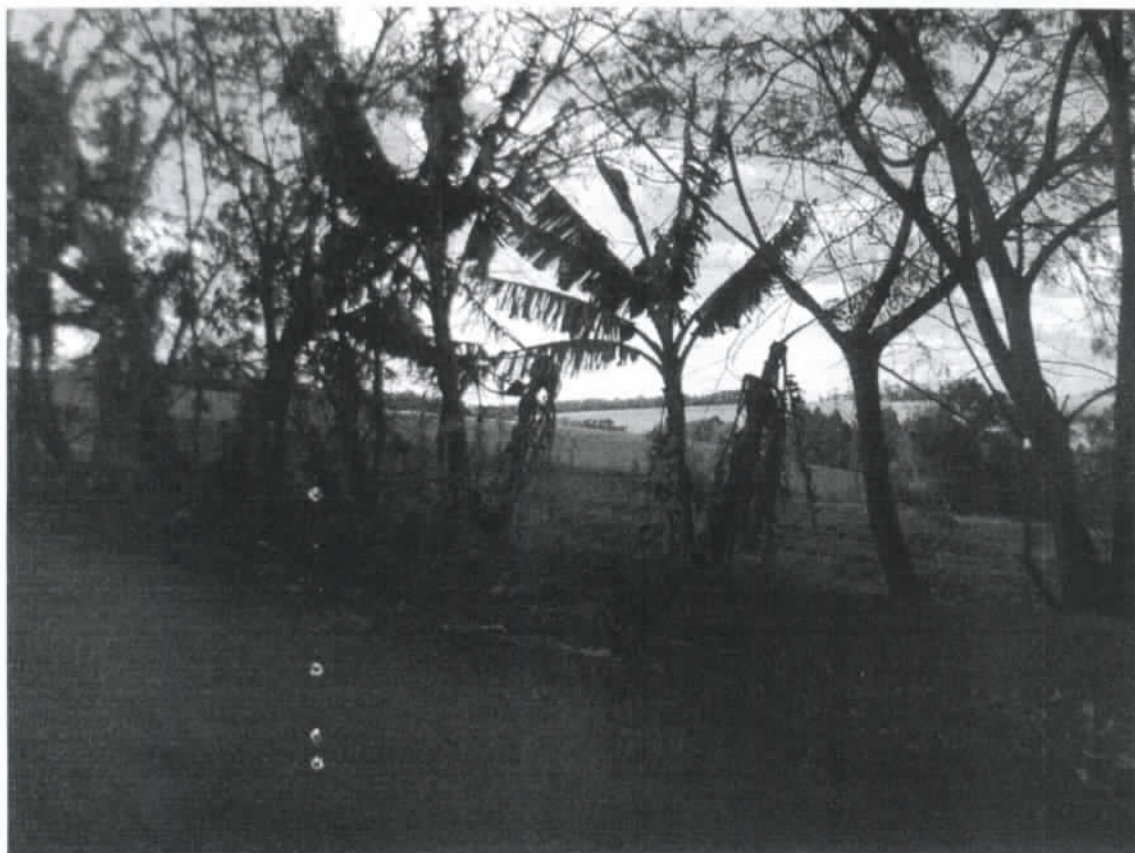
Imagem 05: Ponto crítico – Olericultura sem terraço.

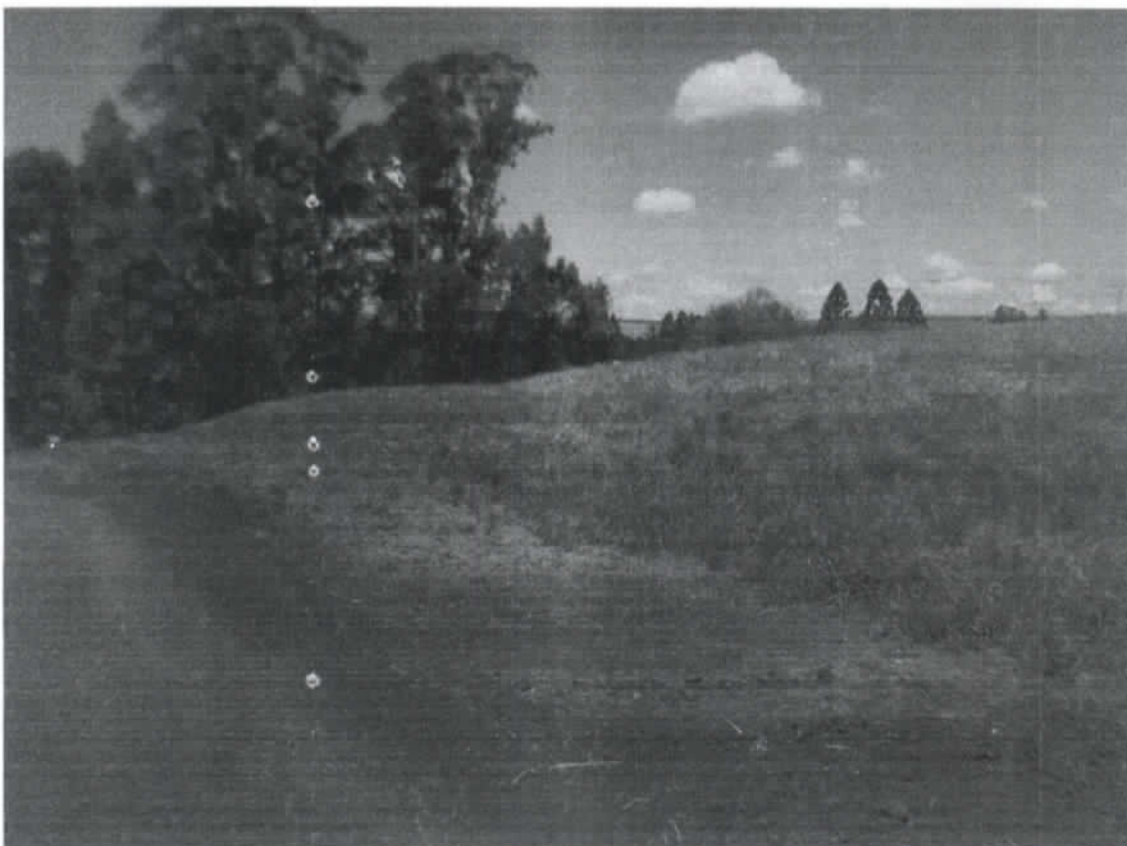
Imagem 04: Lavoura sem terraço.

- Para a falta de assoreamento do canal do terraço, a manutenção do terraço pelo Sr. Osmar Zanatta, e;
- Para a presença de valeta, a sistematização da valeta e implantação de sistema de terraceamento em toda área de pastagem com influência no trecho da estrada, pelo Sr. Edivaldo Glaba (conforme quadro, croqui e foto anexos), e;
- Para a presença de barranco, a quebra do barranco pela Proponente.

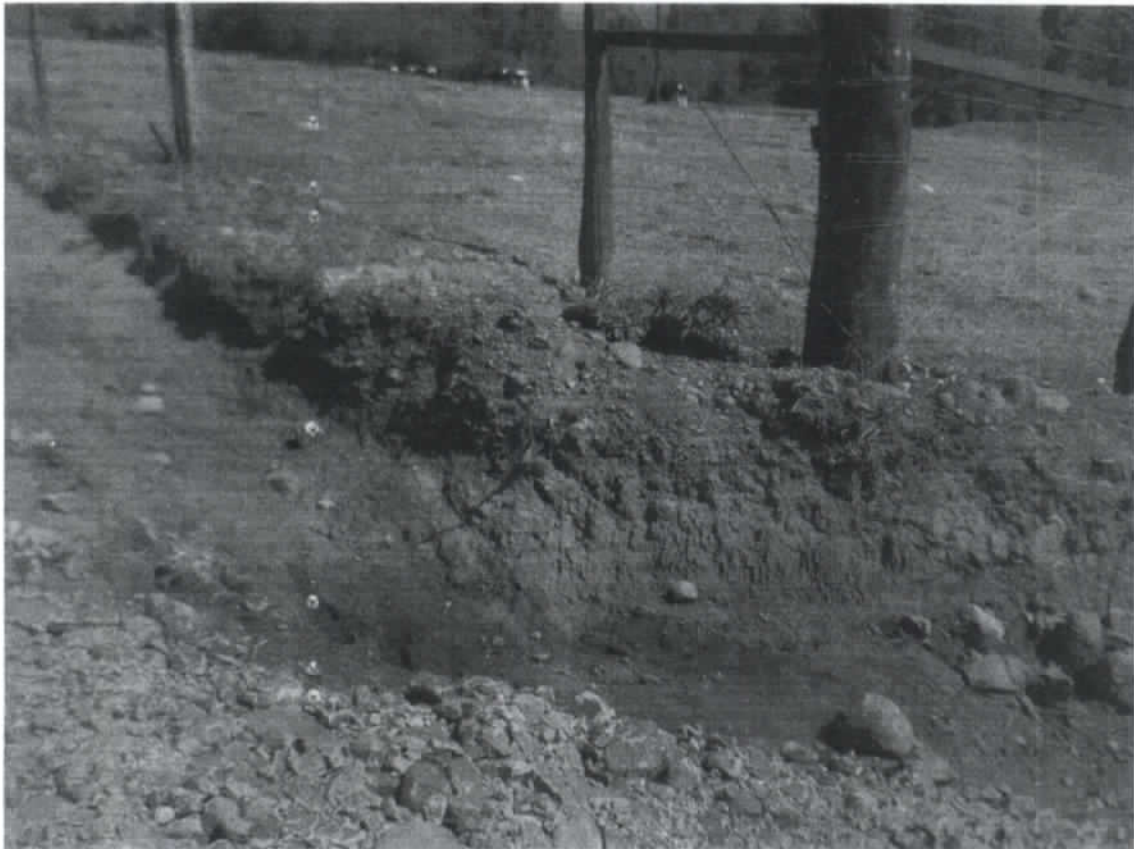
presença de barranco de aproximada mente 0,50 m na margem esquerda ao lado da propriedade do Sr. Alcides Deitos e de valeta na pastagem do Sr. Edivaldo Glaba na margem direita (especificado em quadro, croqui e foto anexos).

Imagem 05: Presença de valeta em pasto.

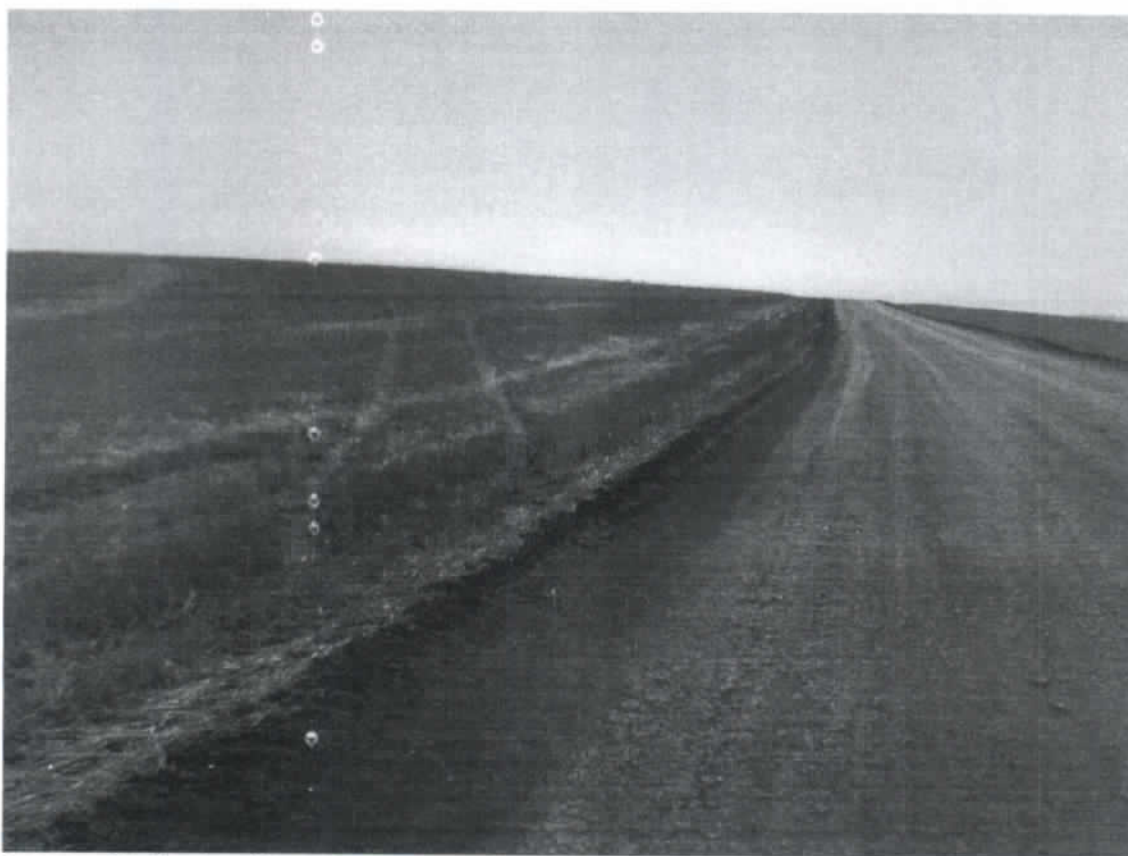
Imagem 07: Ponto crítico – Lavoura sem terraço.

- Para a falta de terraço, a construção de terraço pelo agricultor (discriminados em quadro anexo);
- Para a falta de bigode, a locação e construção de bigode pela Proponente, e;
- Para a falta de abaulamento, a movimentação de terra na totalidade do trecho pela Proponente.

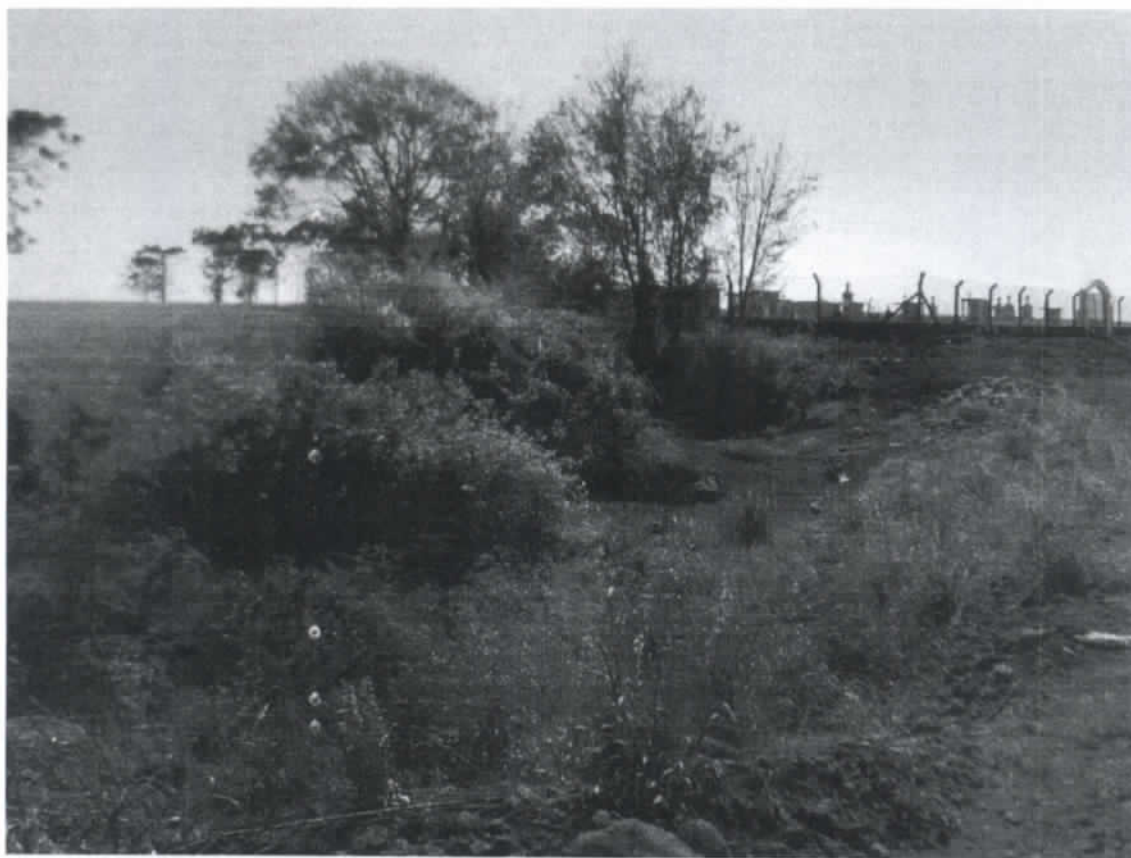
Trecho com as seguintes características: extensão de 2,95 Km, largura média atual de 7,50 m, largura projetada de 6,00 m, situado em área rural, entre a PR 573 e a comunidade de Colônia Nova, distante 6,81 Km de Corbélia – PR. Pertence a estrada da Colônia Nova, a qual se apresenta adequada, com boas condições de tráfego durante o ano todo, possuindo situações críticas em relação à conservação de solo e água no leito e nas propriedades lindeiras. O trecho cruza por 16 propriedades, ocupadas com cultivos anuais (em quadro anexo), sendo que, em algumas, verificou-se os seguintes pontos críticos em relação ao fluxo de água da estrada à propriedade, todos especificado em quadro, croqui e fotos em anexo: falta de terraço, falta de bigode e falta de abaulamento. Em relação ao fluxo propriedade à estrada, verificou-se apenas um ponto crítico: a presença de uma valeta (especificado em

Imagem 08: Presença de valeta ao lado da estrada.

Sobre o ponto crítico relacionado com o fluxo de água da propriedade à estrada, a presença de valeta, recomenda-se a sistematização da valeta e implantação de sistema de terraceamento em toda área da lavoura com influência no trecho da estrada, pelo Sr. Nelson Tosso (conforme quadro, croqui e foto anexos).

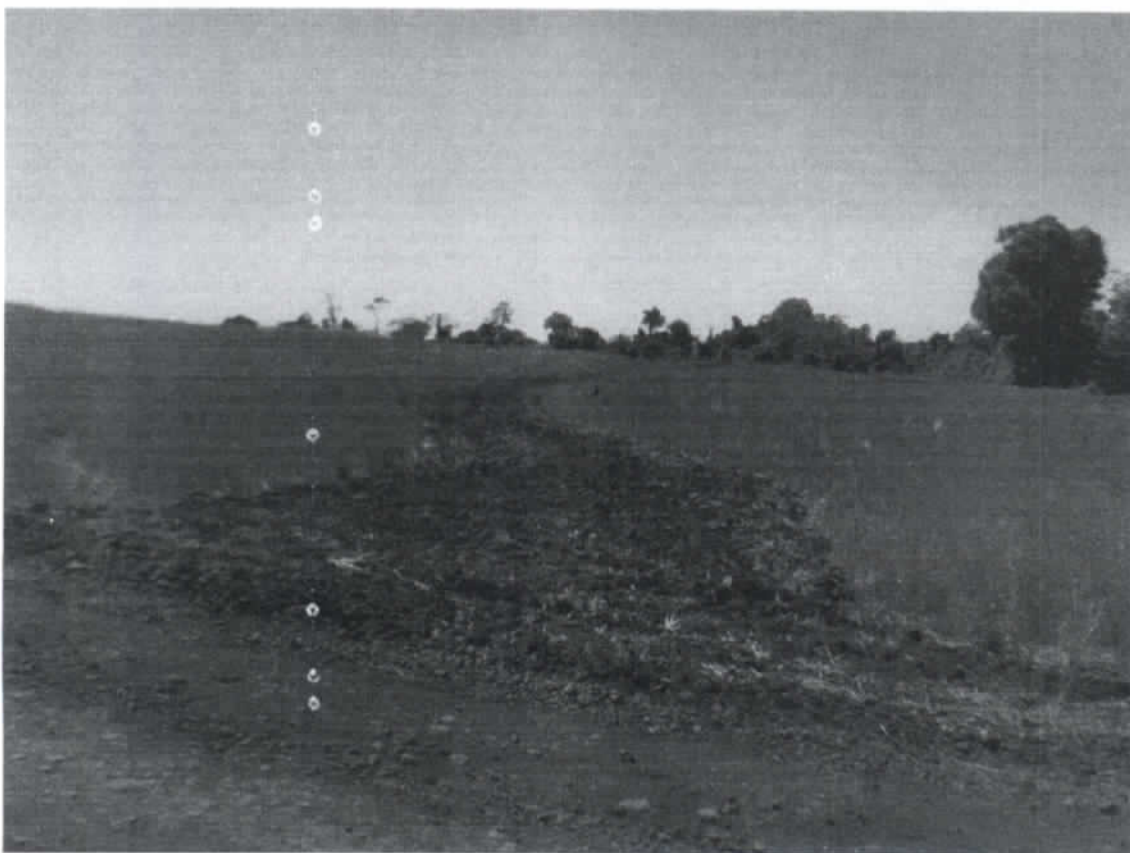
Imagem 04: Pontos críticos - Lavoura sem terraço.

- Para a falta de terraceamento, a construção de terraço pelo Sr. João Wilson Kluska, e;
- Para a falta de abaulamento, a movimentação de terra na totalidade do trecho pela Proponente.

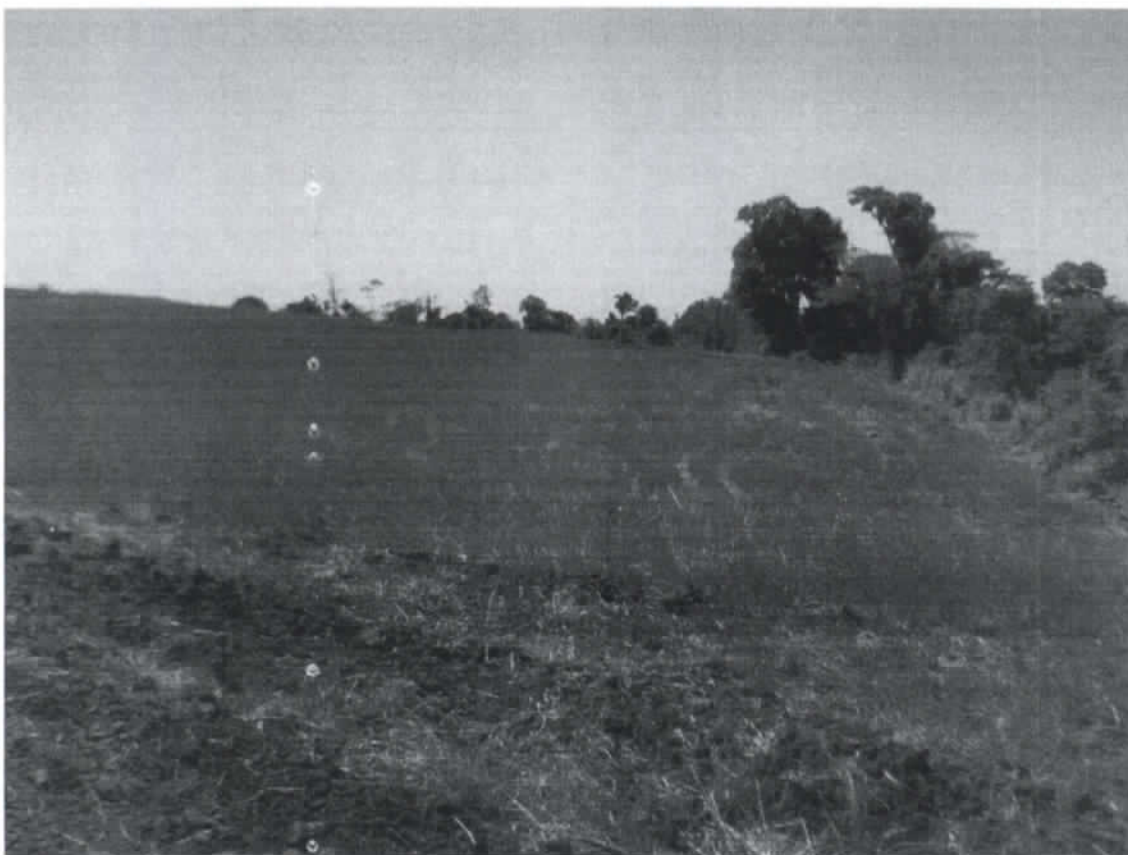
se os a falta de terraço na margem direita, em propriedade do Sr. Erico Naidek (especificado em quadro, croqui e foto anexos).

Imagem 05: Pontos críticos: Lavoura sem terraço.

Sobre o ponto crítico relacionado com o fluxo de água da propriedade à estrada recomenda-se, a construção de terraço pelo Sr. Érico Naidek para a falta de terraceamento.
