## ANEXO 1 - RELATÓRIO TÉCNICO DE VISTORIA – RTV

### PROGRAMA ESTRADAS DA INTEGRAÇÃO

#### PROJETO DE PAVIMENTAÇÃO POLIÉDRICA DE ESTRADAS RURAIS COM PEDRAS IRREGULARES

- MUNICÍPIO DE: Japurá
- NR/SEAB DE: Cianorte
- COMUNIDADE/LOCALIDADE: Estrada Cristal
- MICROBACIA: não se aplica para este trecho.

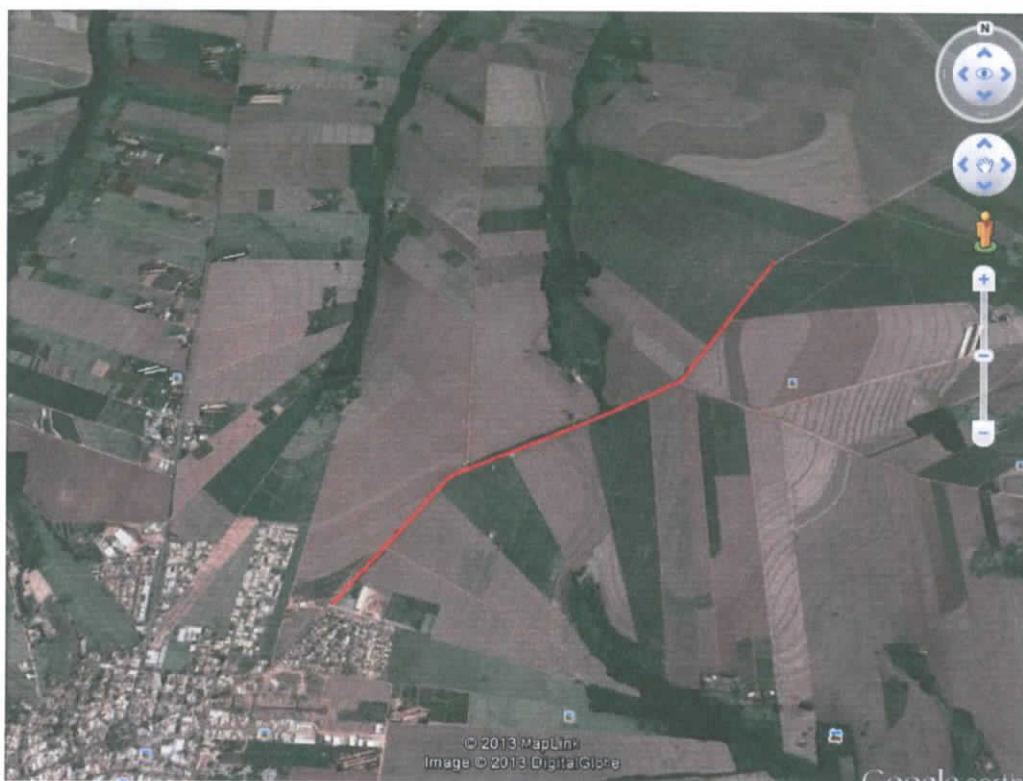
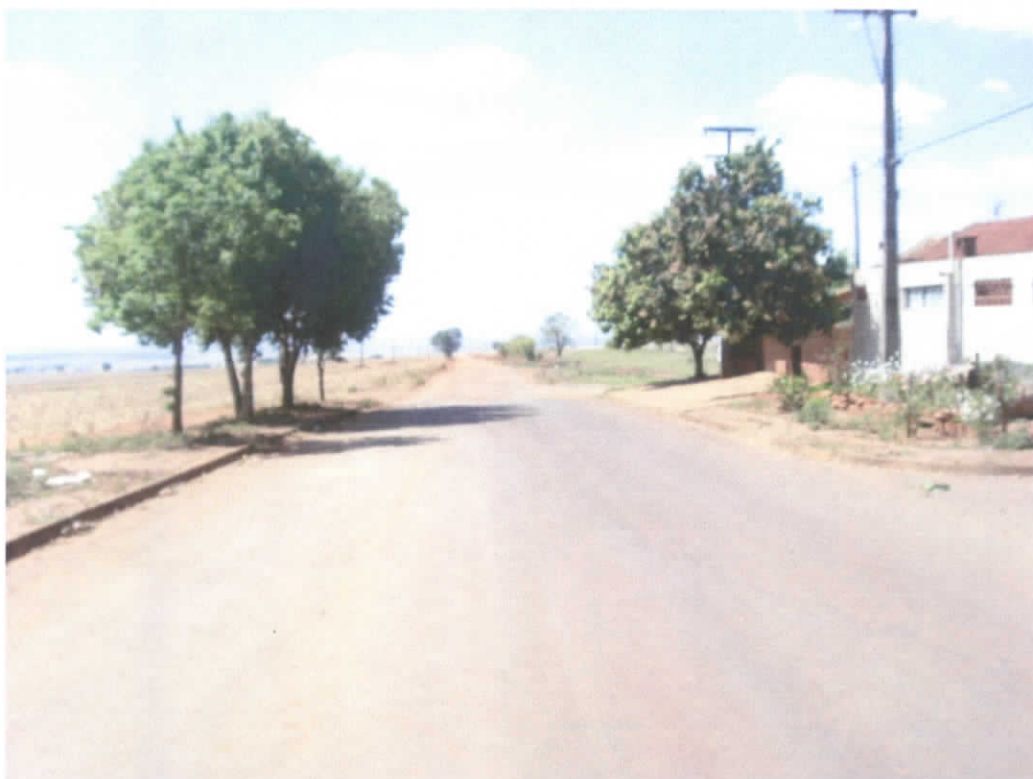
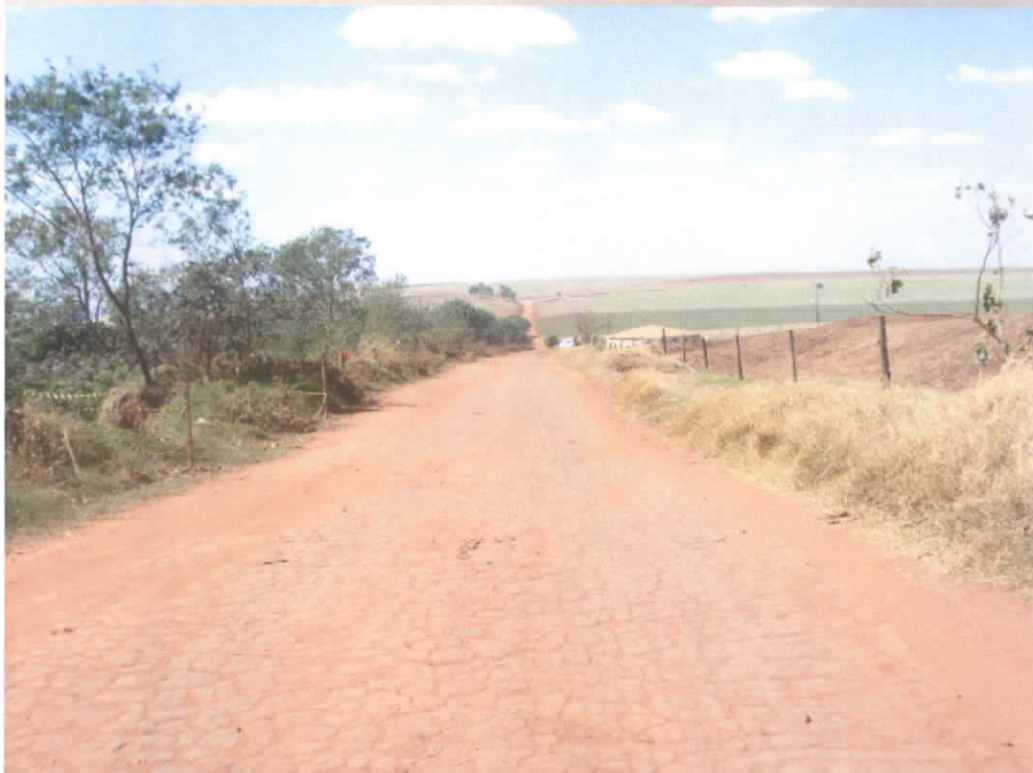
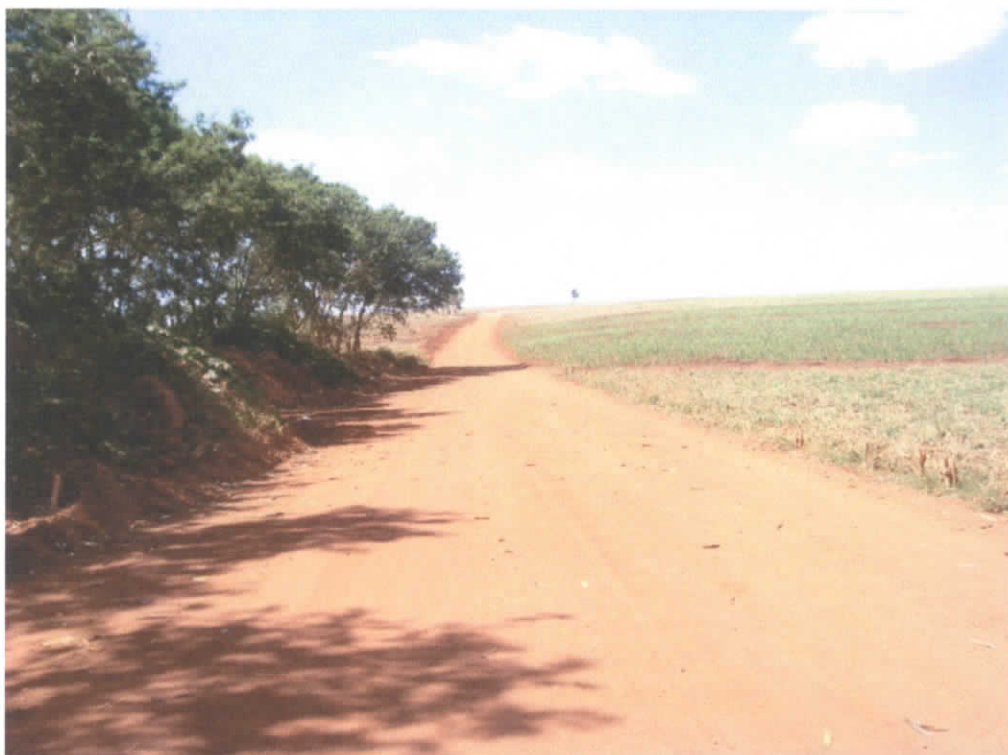
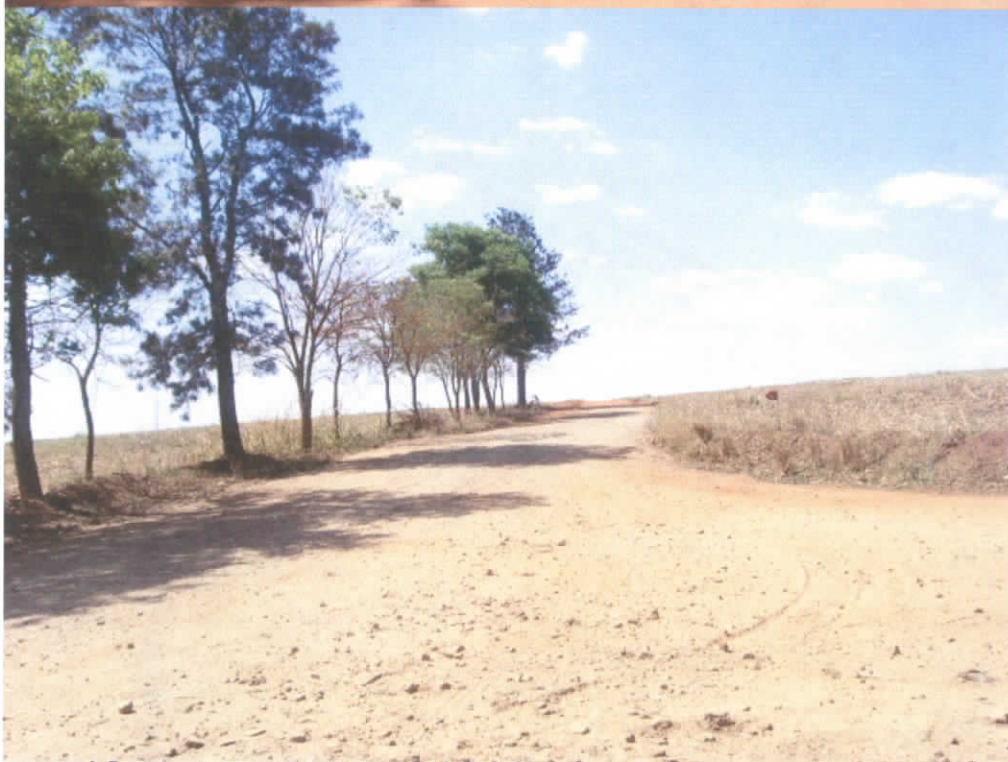
O trecho a ser pavimentado é de 2,6 (dois vírgula seis) quilômetros, com largura de 7 (sete) metros, sendo esta periurbana, por onde são escoadas grande parte da produção agrícola de nosso município, com uma erosão em umas das margens, mas que está sendo sanada com apoio do governo do Estado, que forneceu os tubos.

- 4.1. Estradas de terra batida com trânsito normal em dias secos e dificuldade de trânsito em dias chuvosos sem pontos críticos específicos.

4.2. Não há problemas de valetas, atoladouros, pontos que necessitem de drenagem ou necessidade de bueiros.

4.3. precisa de trabalho de abaulamento e estabilização das laterais com meio fio de concreto.

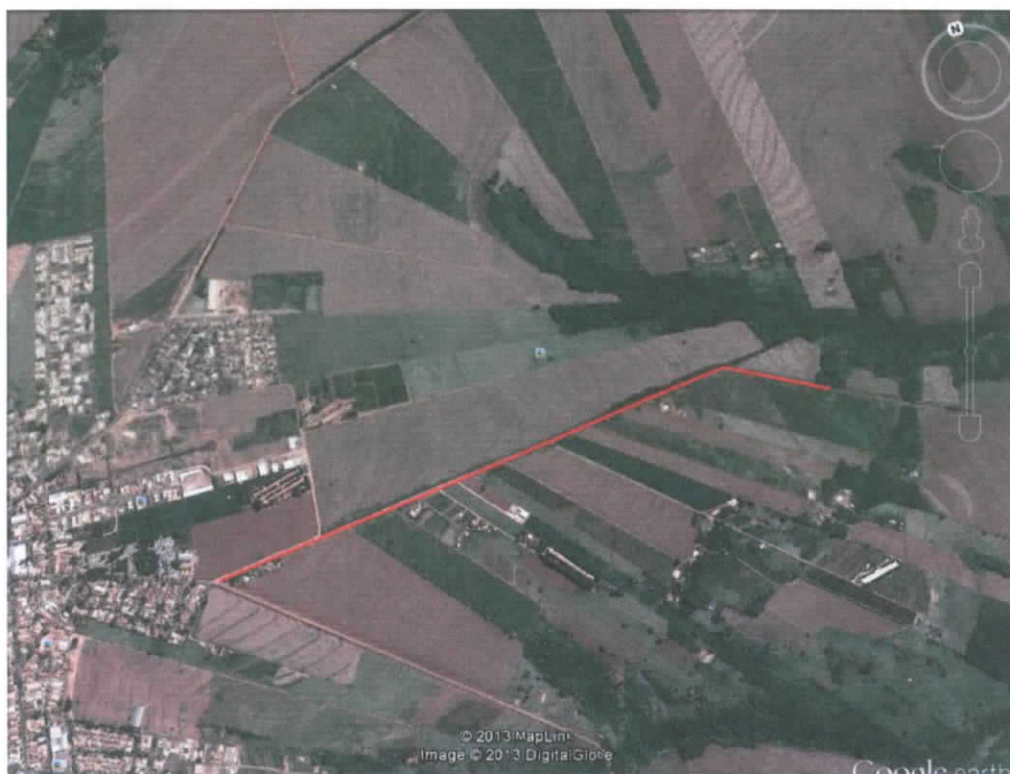
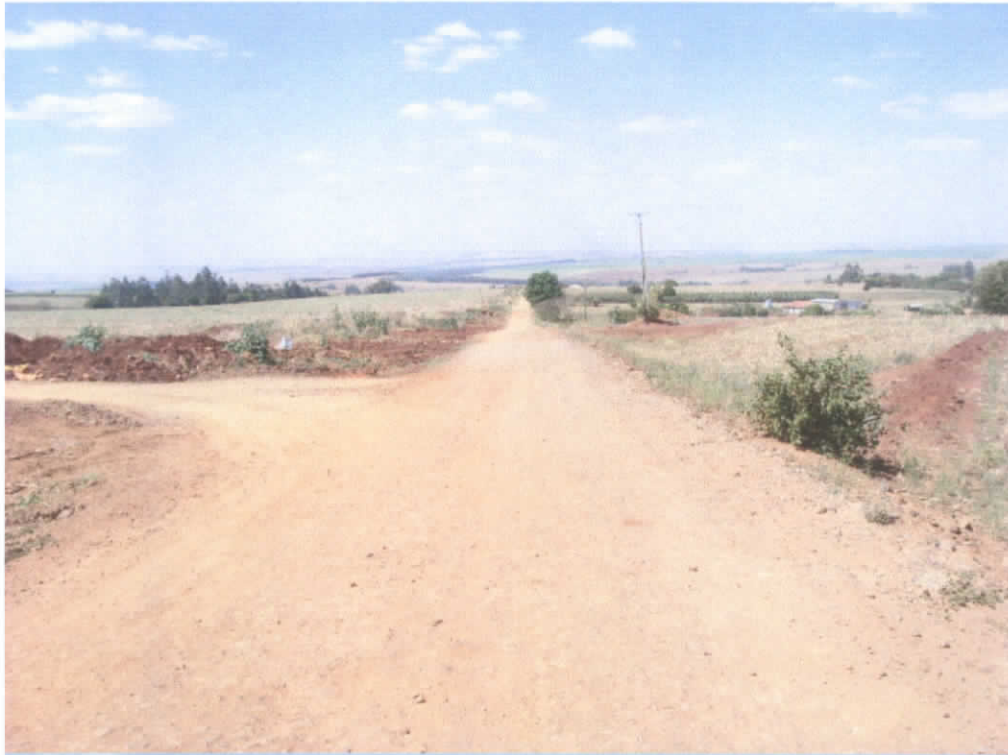
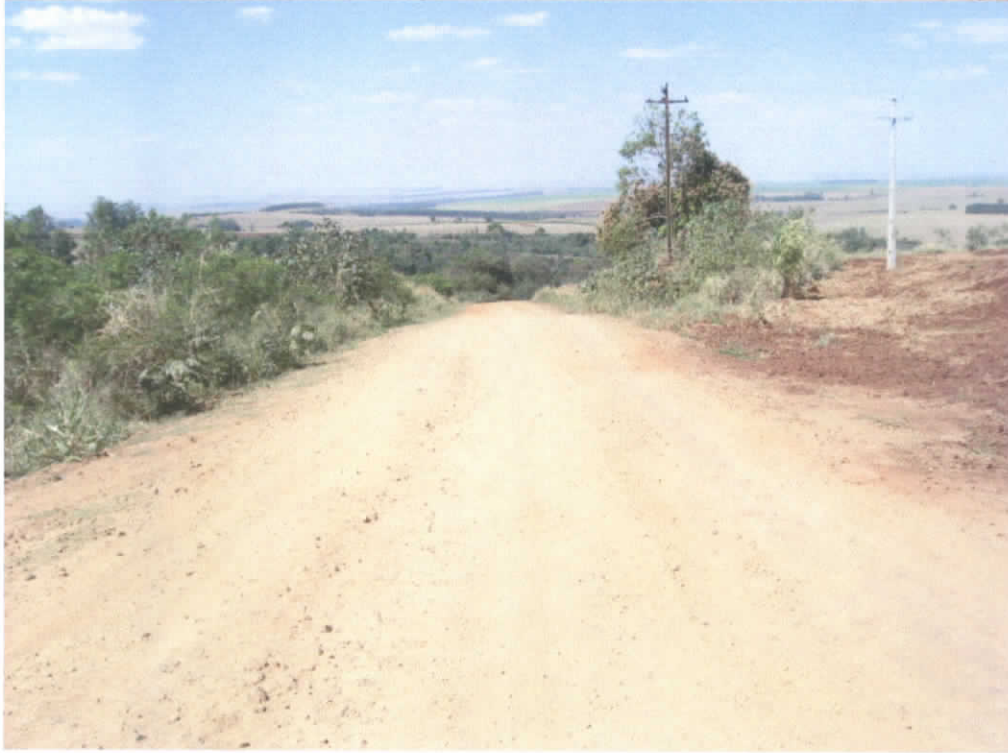
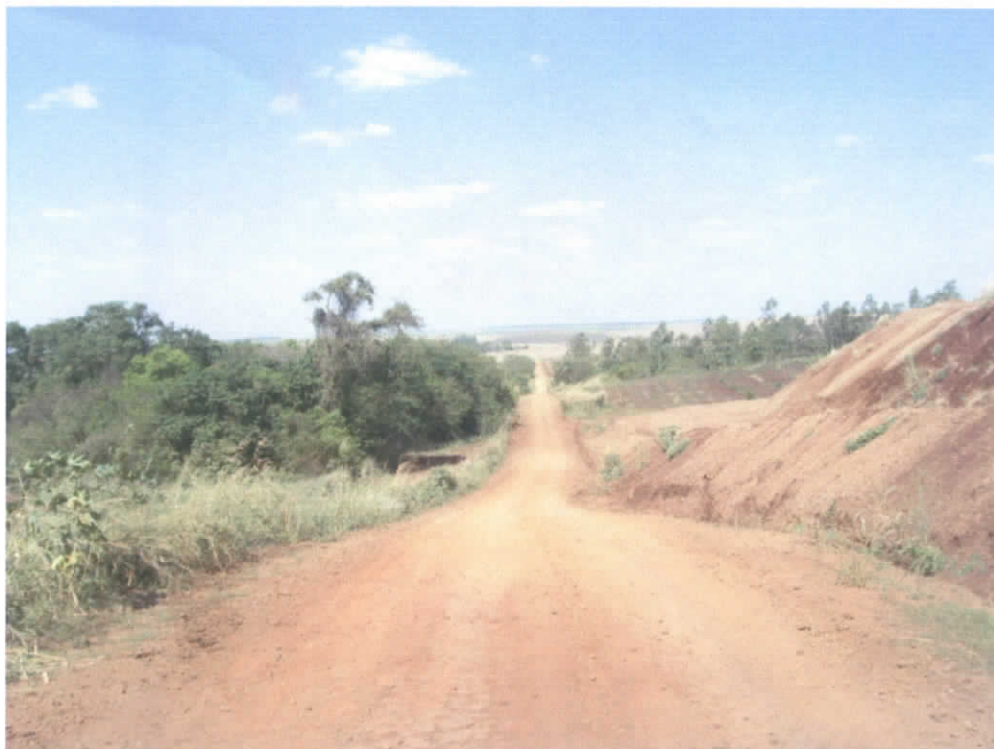
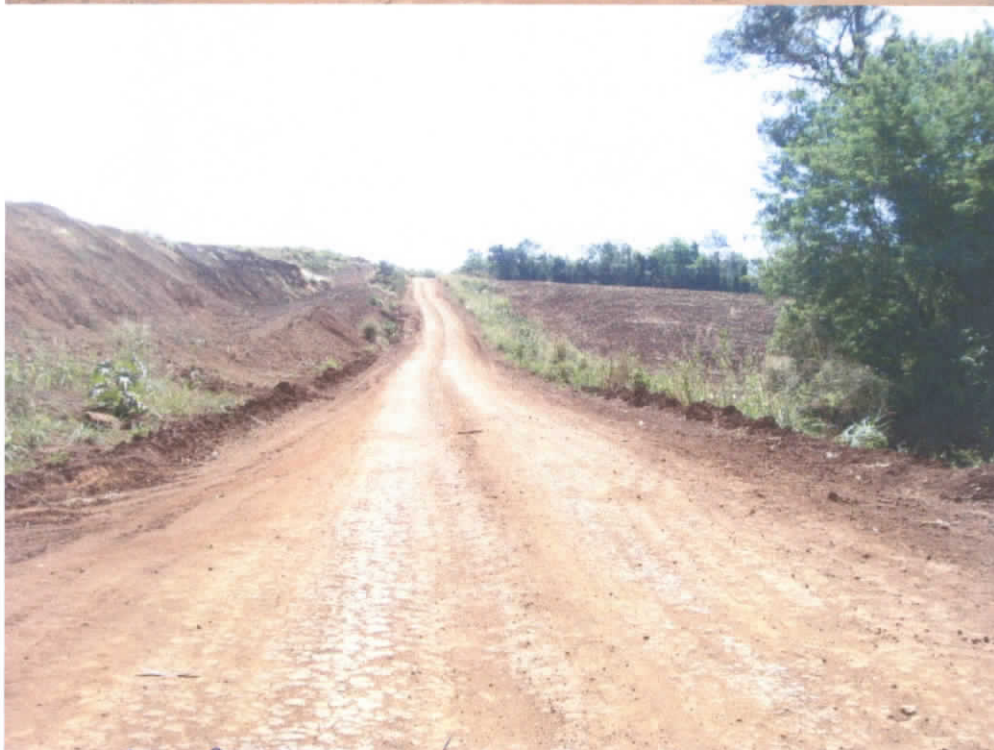
O trecho a ser pavimentado é de 1,7 (um vírgula sete) quilômetros, com largura de 7 (sete) metros, sendo esta periurbana, estrada de terra com trânsito normal em dias secos e dificuldade de trânsito em dias chuvosos.

- 4.1. Ponto crítico, é representado por um trecho de declive acentuado, não há interferência das propriedades.
- 4.2. Não há problemas de valetas, atoladouros, pontos que necessitem de drenagem ou necessidade de bueiros.

4.3. Precisa de trabalho de abaulamento e estabilização das laterais com meio fio de concreto.

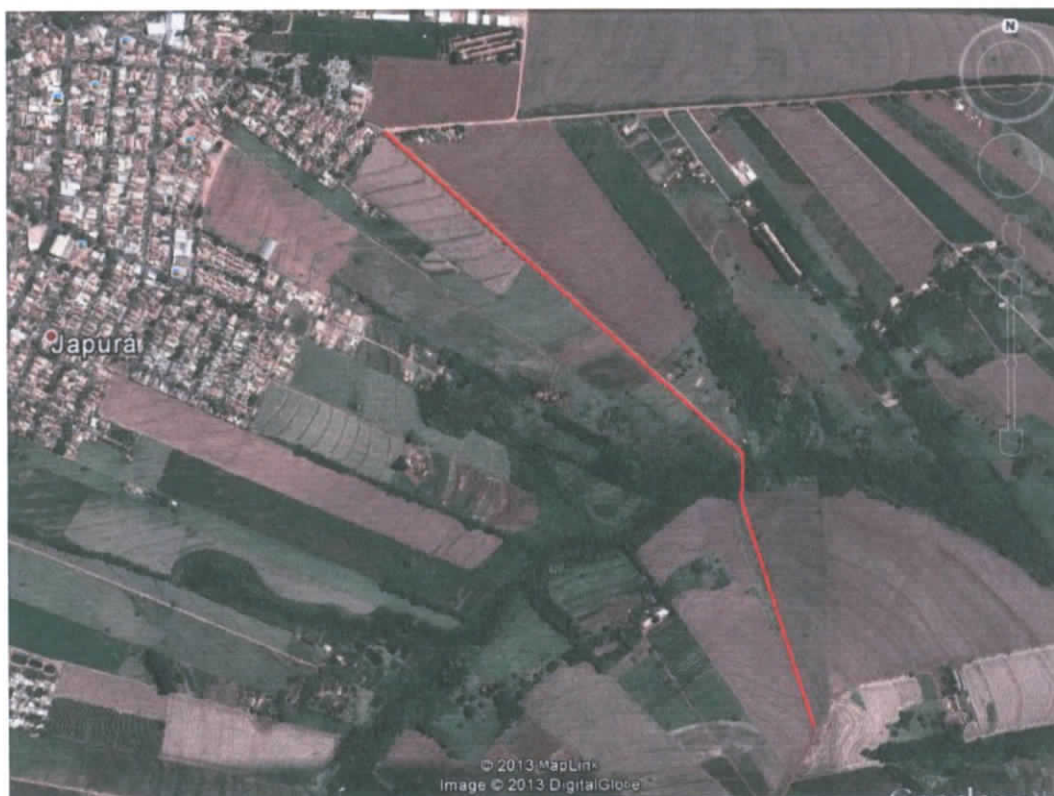
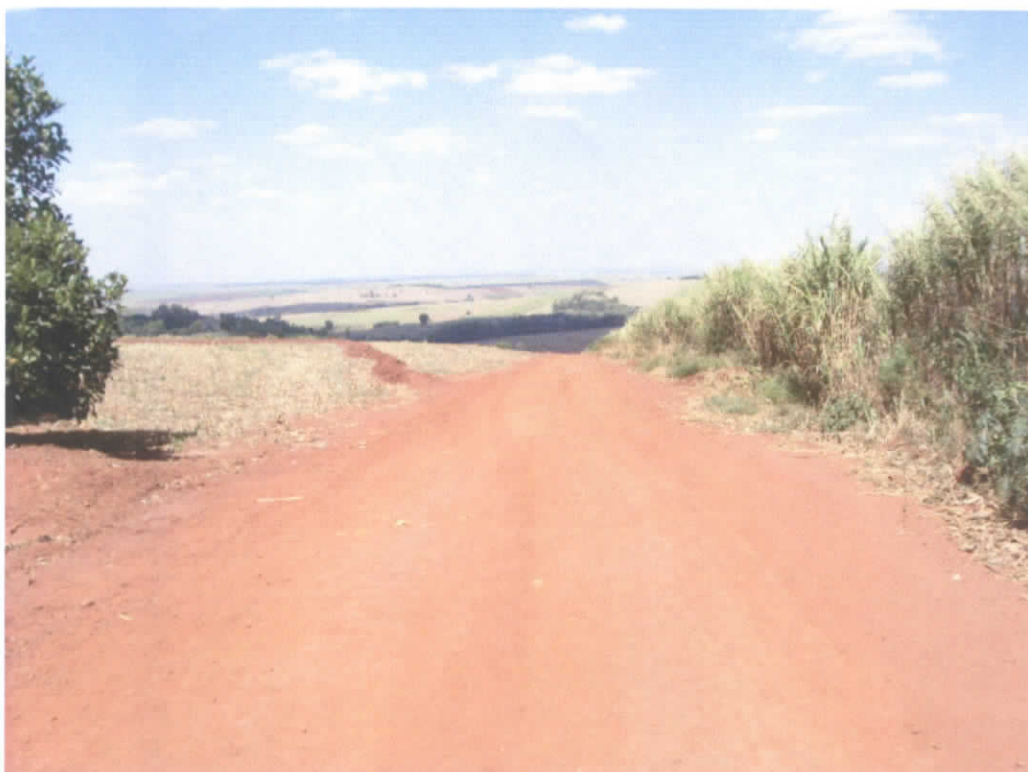
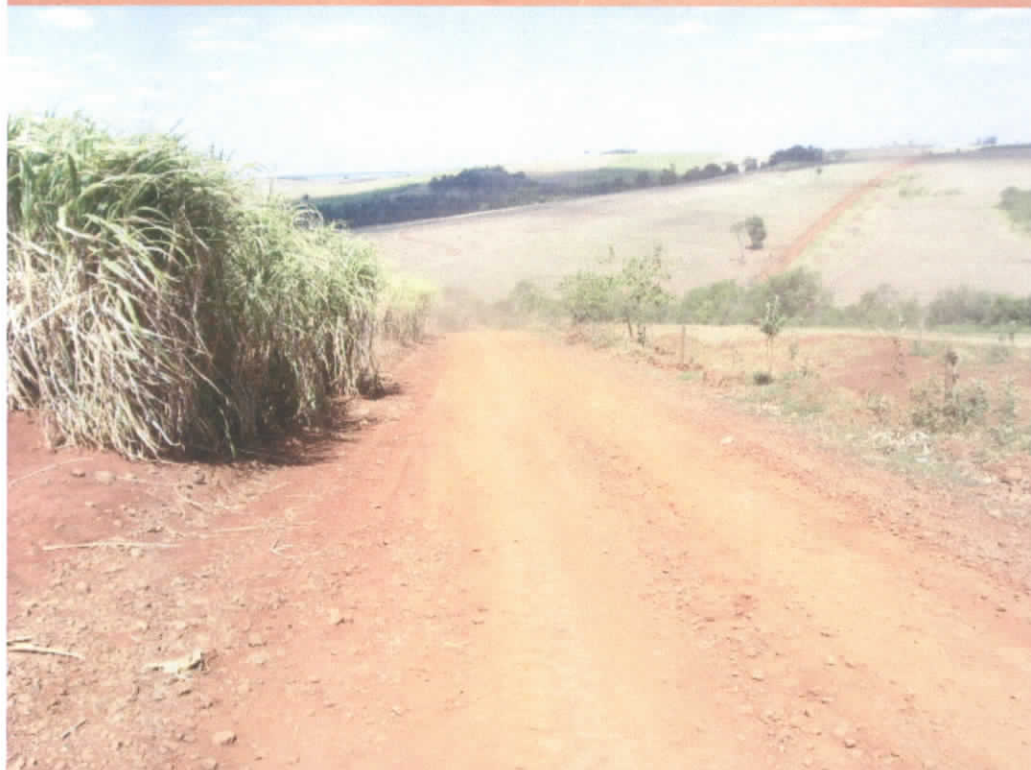
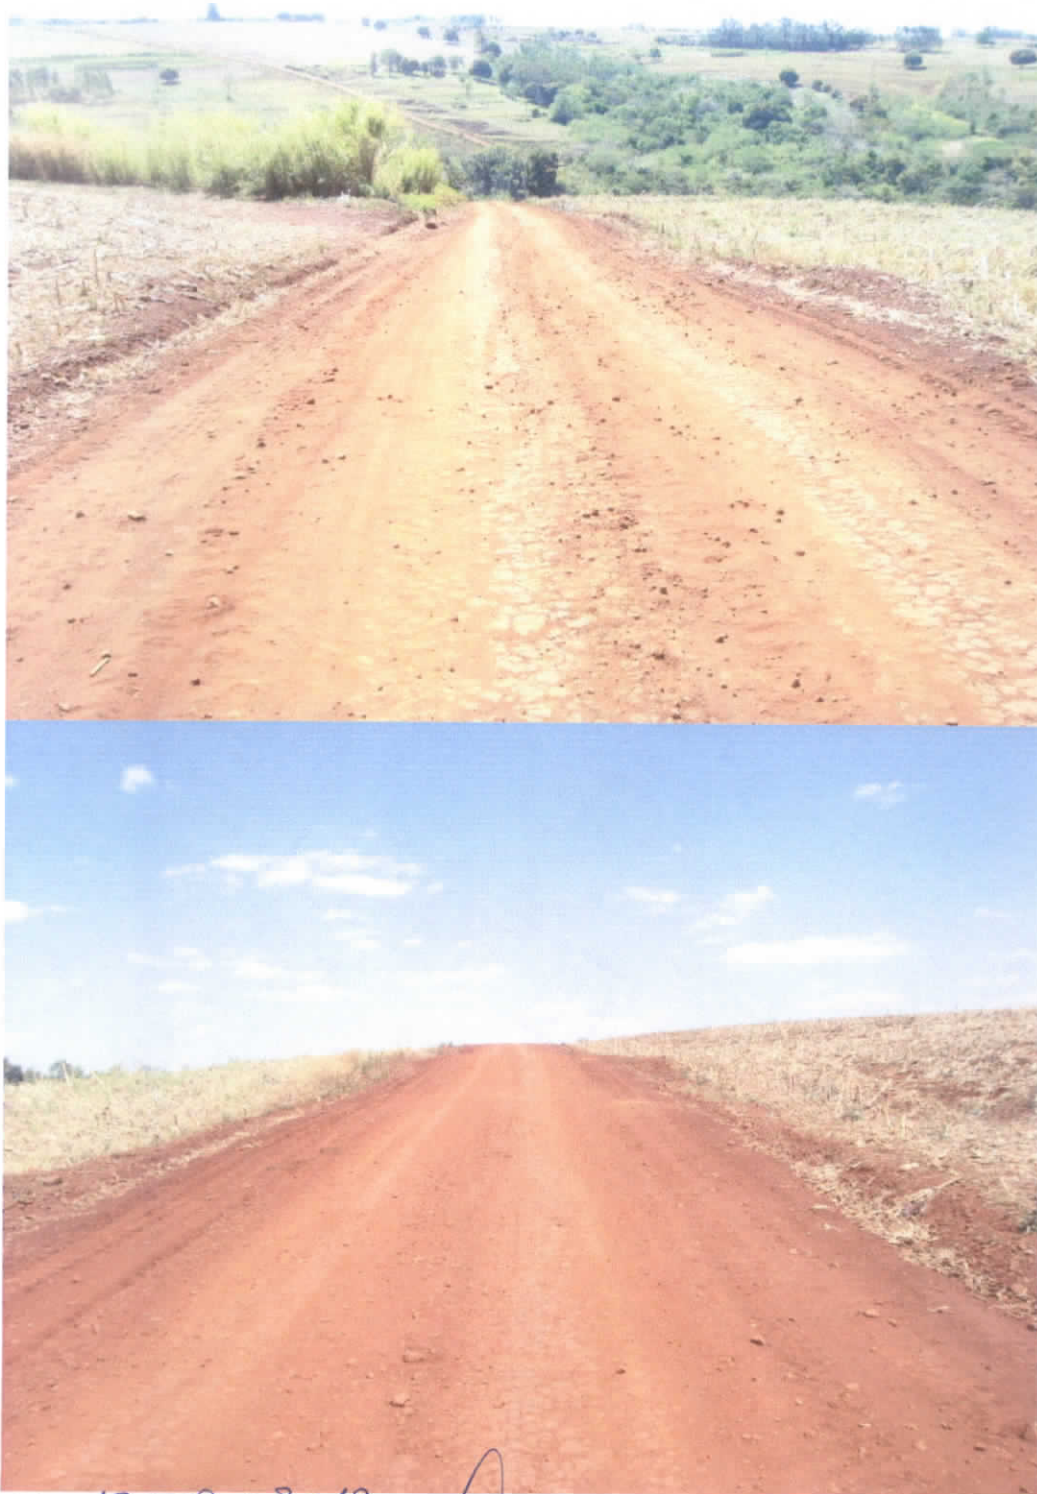
O trecho a ser pavimentado é de 1,7 (um vírgula sete) quilômetros, com largura de 7 (sete) metros, sendo esta periurbana, estrada de terra com trânsito normal em dias secos e dificuldade de trânsito em dias chuvosos, por onde circula grande parte das famílias de pequenos agricultores que participam de feiras e do programa compra direta.

- 4.1. Ponto crítico, é representado por um trecho de declive acentuado, não há interferência das propriedades.
- 4.2. Não há problemas de valetas, atoladouros, pontos que necessitem de drenagem ou necessidade de bueiros.
