ANEXO 1 - RELATÓRIO TÉCNICO DE VISTORIA – RTV

PROGRAMA ESTRADAS DA INTEGRAÇÃO

PROJETO DE PAVIMENTAÇÃO POLIÉDRICA DE ESTRADAS RURAIS COM PEDRAS IRREGULARES

TRECHO Único: RODOVIA GUSTAVO AVELINO CORREIA – PATRIMÔNIO GUAIRACÁ

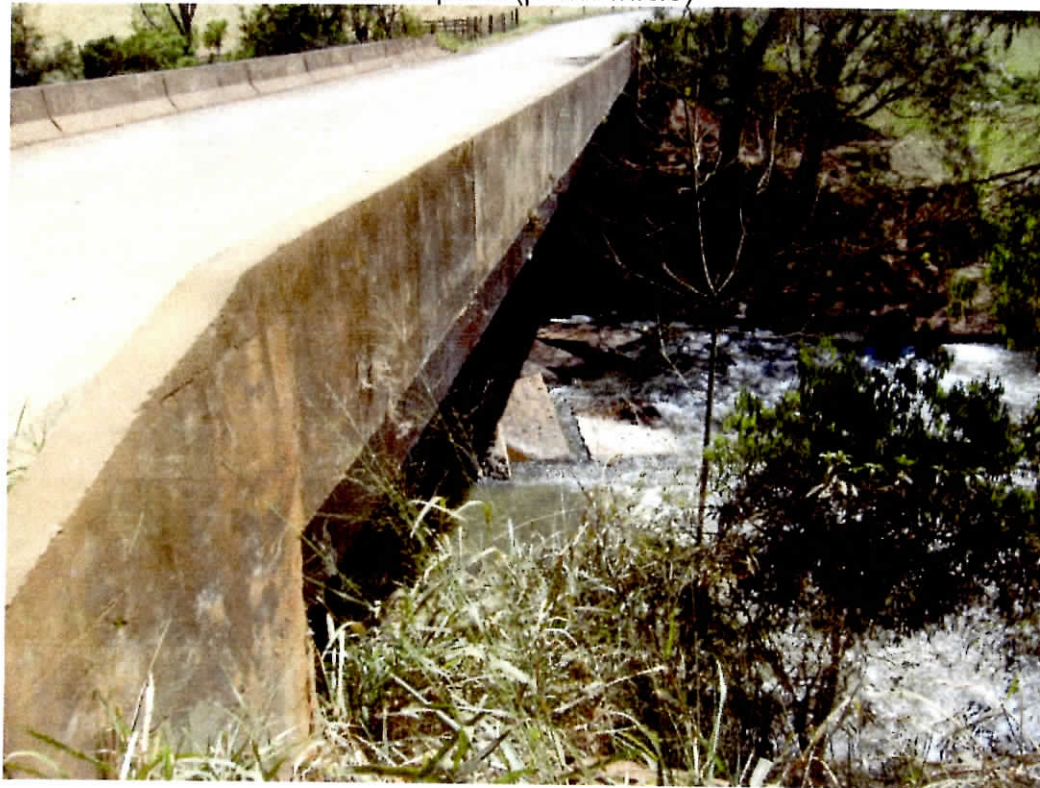
Foto 1 – Ponte sobre o Rio Taquara (ponto Início)

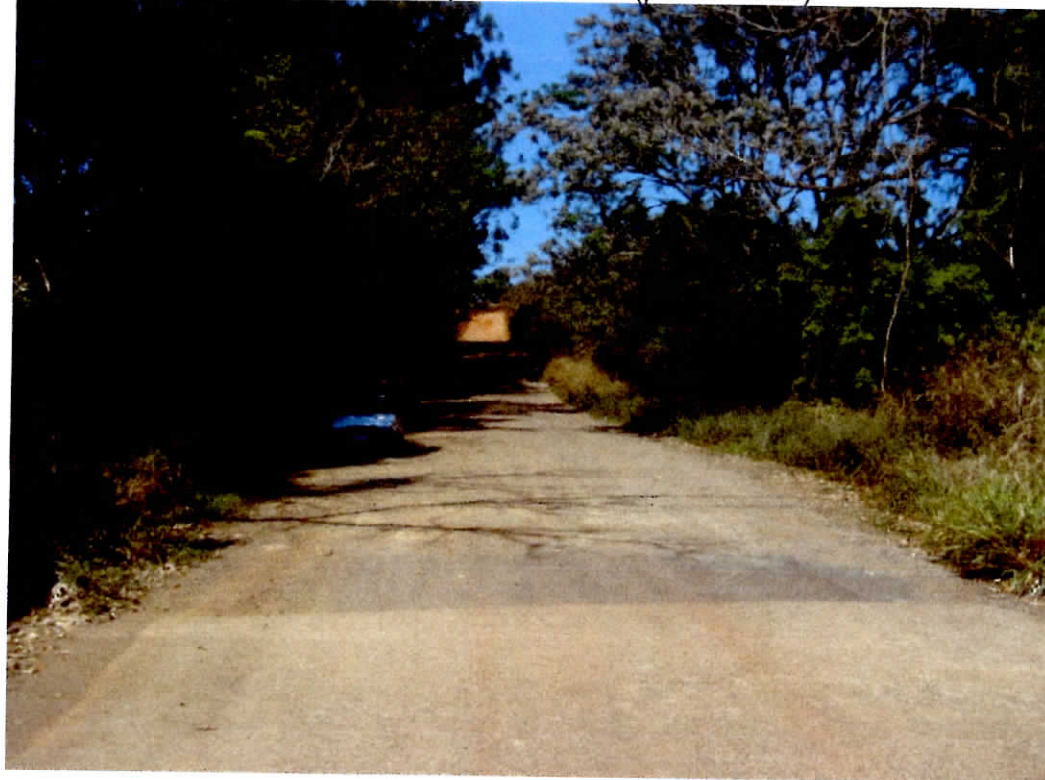
Foto 2 – Início do Trecho a ser pavimentado (ponto Início)

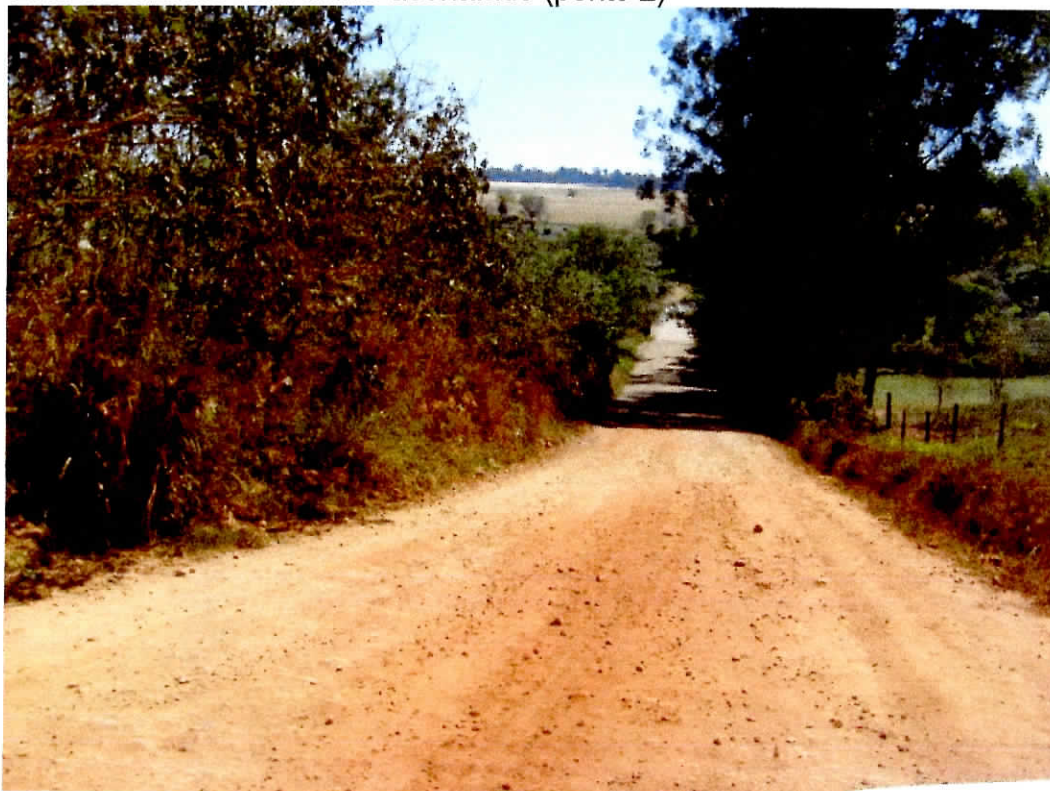
Nos trechos de maior declividade (ponto 2 e 7) existem bigodes e caixas de retenção que devem ser adequadas e integradas com o sistema de conservação das propriedades.

Nos trechos de maior declividade existe a necessidade de aumentar o abaulamento, pois o mesmo já está desgastado com o tempo.

Foto 3 – Trecho com aclive acentuado (ponto 2)

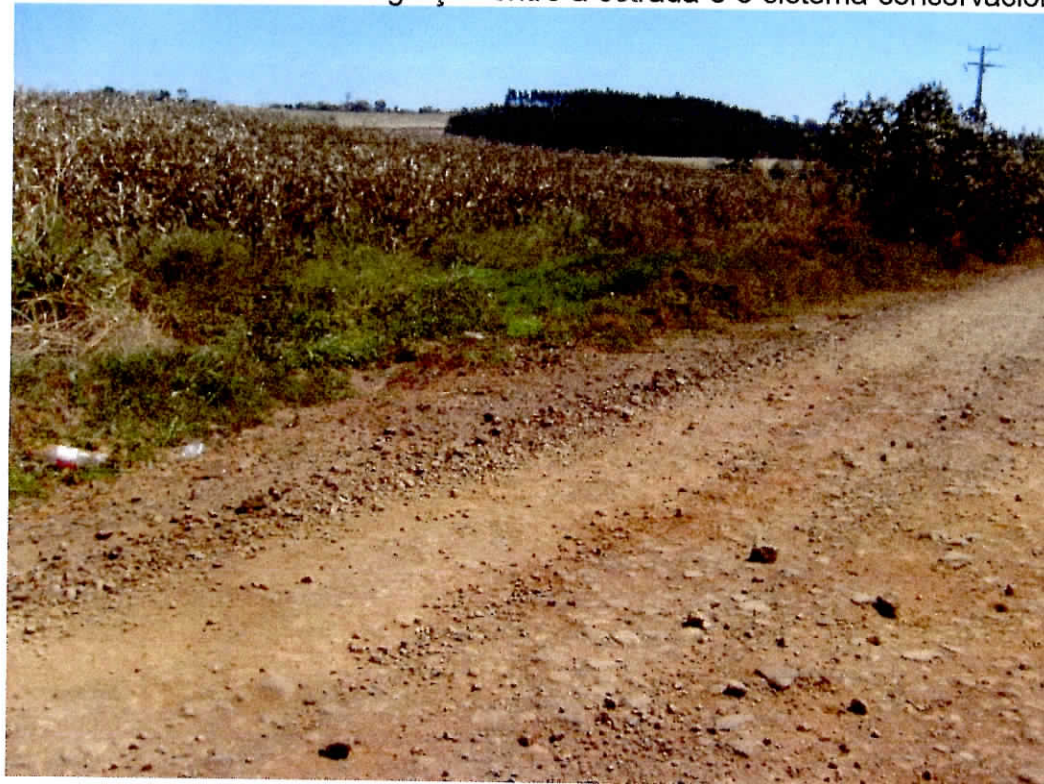
Foto 4 – Necessidade integração entre a estrada e o sistema conservacionista (ponto 3)

Não existe a necessidade de outras medidas corretivas ao longo do trecho além daquelas mencionadas nos itens anteriores. Por se tratar de estrada adequada, com leito estável e boas práticas de conservação de solo as suas margens, apenas reforçamos a necessidade de reparos na integração dos terraços com a estrada antes ou durante a execução da obra.

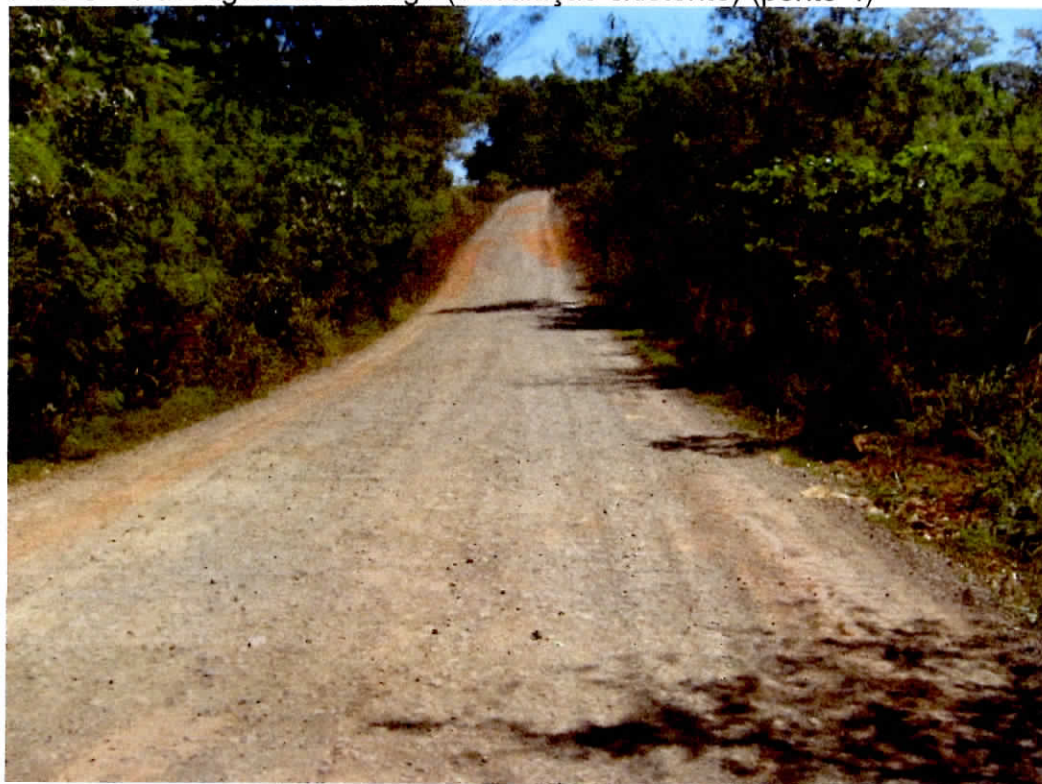
No trecho crítico no qual há contribuição com água para a estrada (ponto 9 foto11), já existe um bueiro bem dimensionado e que pode ser reutilizado. O trecho também atravessa 2 pequenos córregos (ponto 4 e 6) com tubos para a passagem da água bem dimensionados com aterros bem estabilizados.

Foto 5 – Passagem de córrego (Tubulação existente) (ponto 4)

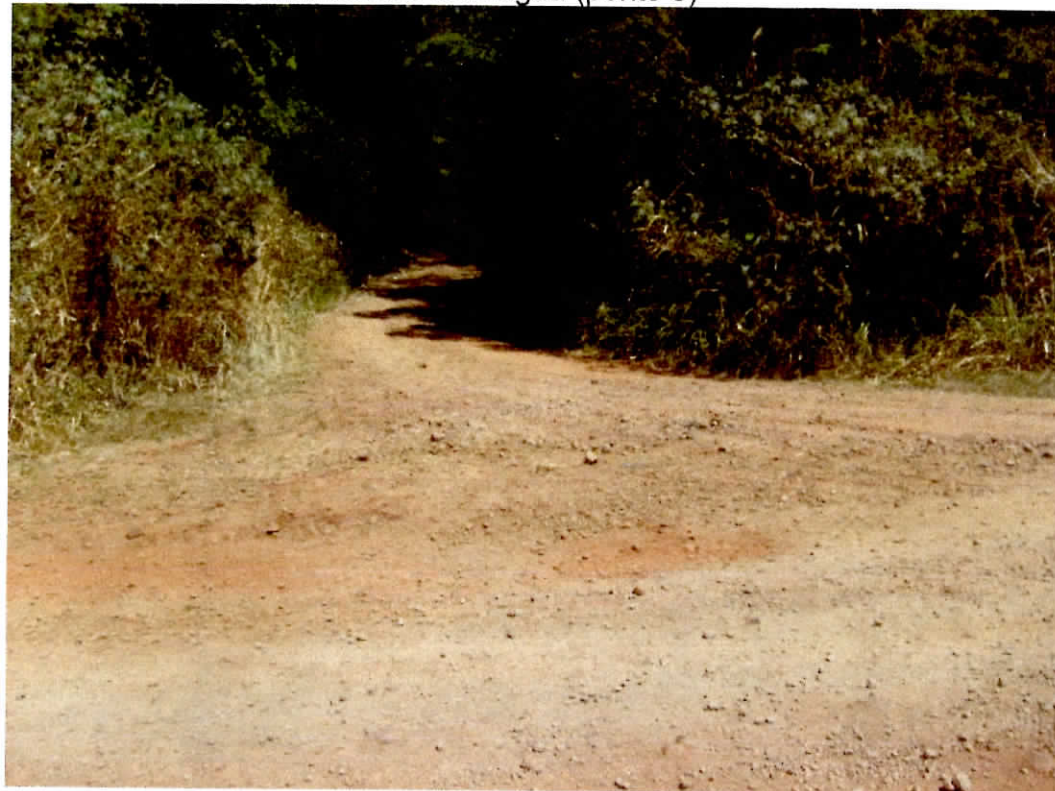
Foto 6 – Estrada contribuindo com água (ponto 5)

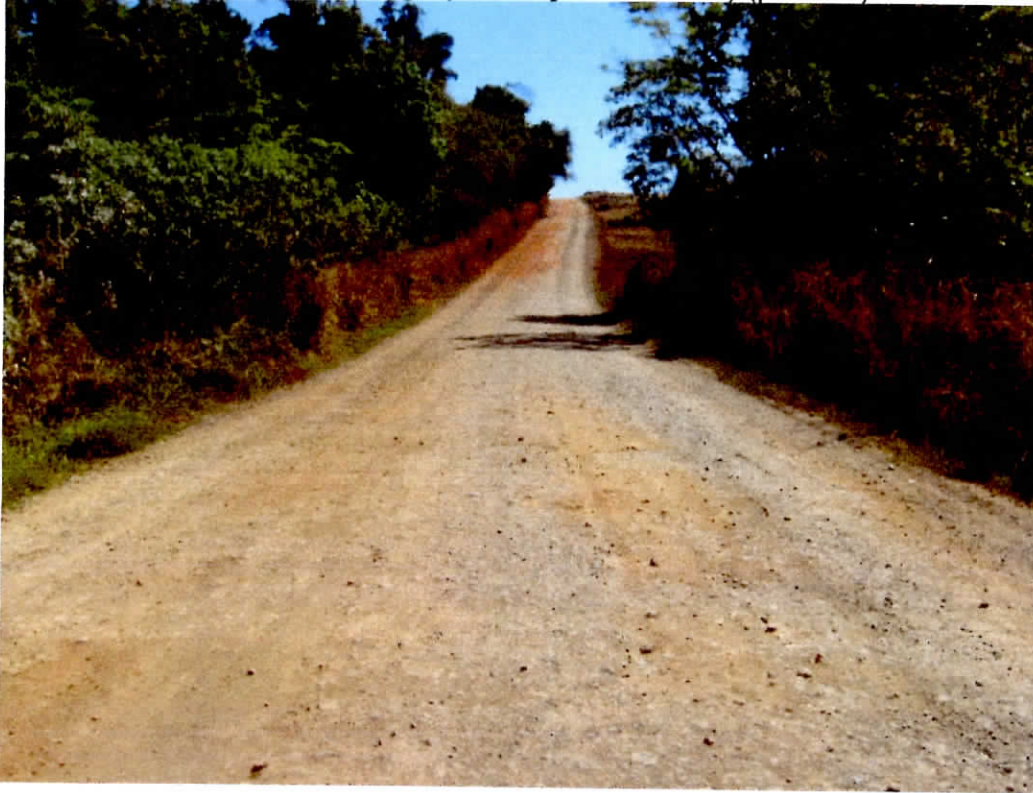
Foto 7 – Passagem de córrego (Tubulação existente) (ponto 6)

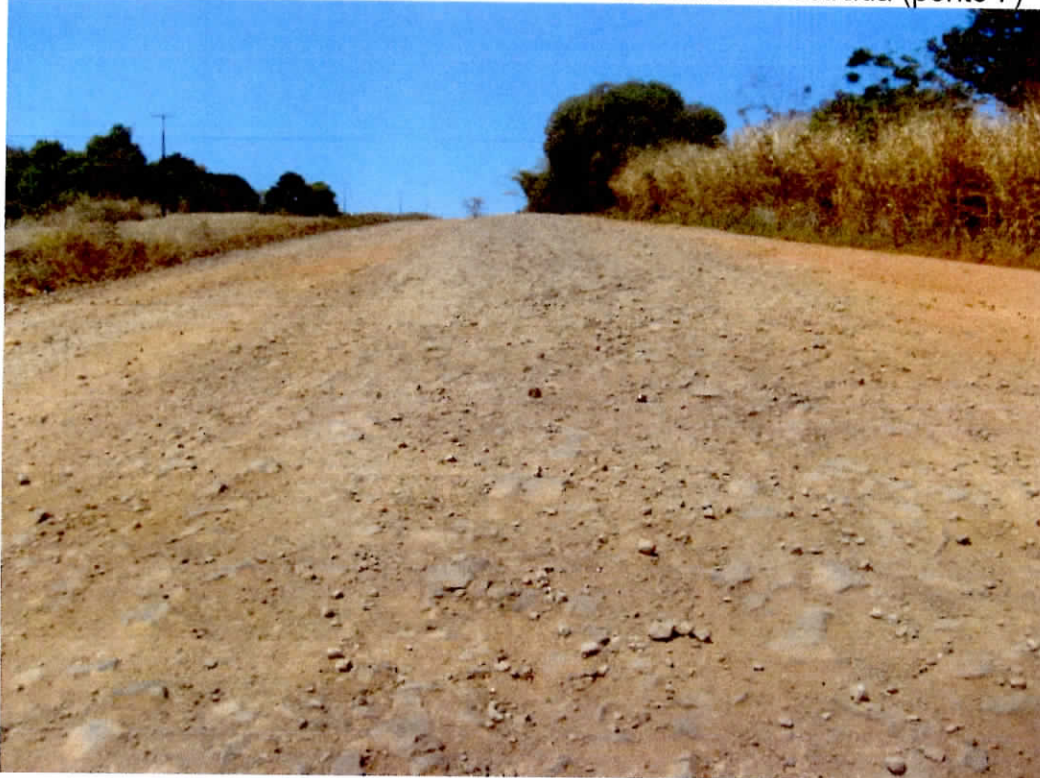
O trecho é totalmente readequado com boa manutenção e possui leito estabilizado, levemente abaulado (foto 8) e totalmente cascalhado, com conservação de solos e correto escoamento das águas na maioria das propriedades lindeiras ou marginais com boa integração da estrada com as práticas mecânicas de conservação (bigodes e terraços) além de caixas de retenção nos pontos de maior declive.

Foto 8 – Detalhe do moledo existente e abaulamento da estrada (ponto 7)

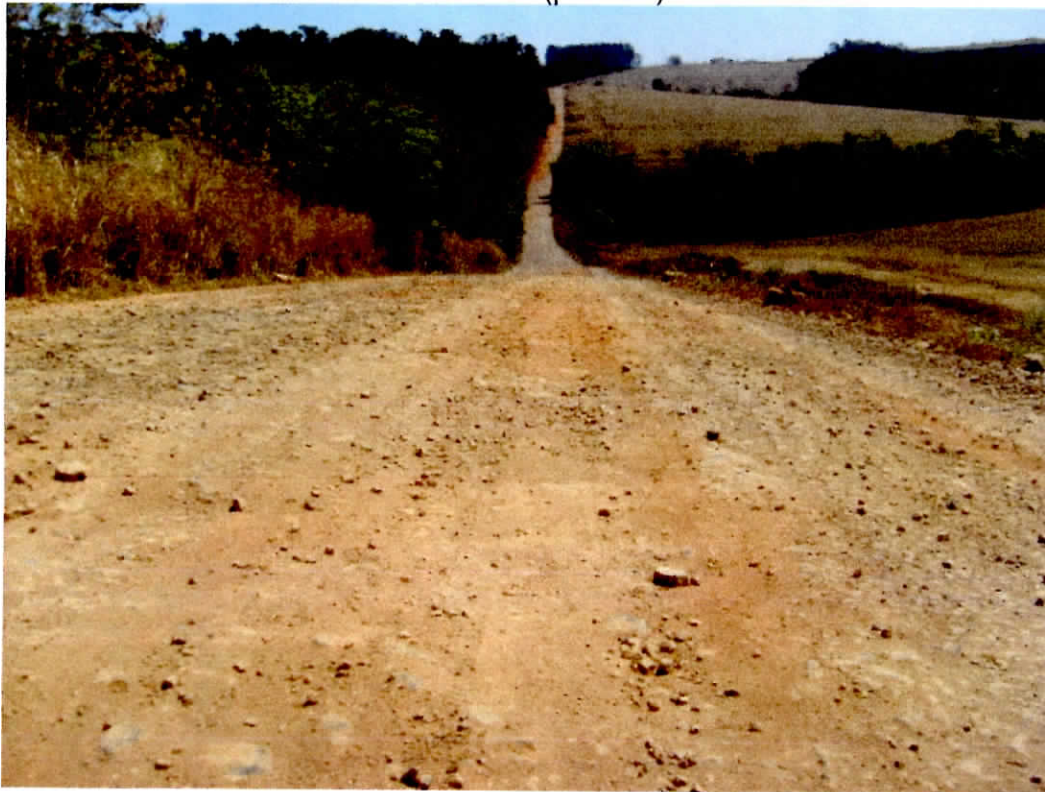
Foto 9 – Trecho com aclive acentuado (ponto 7)

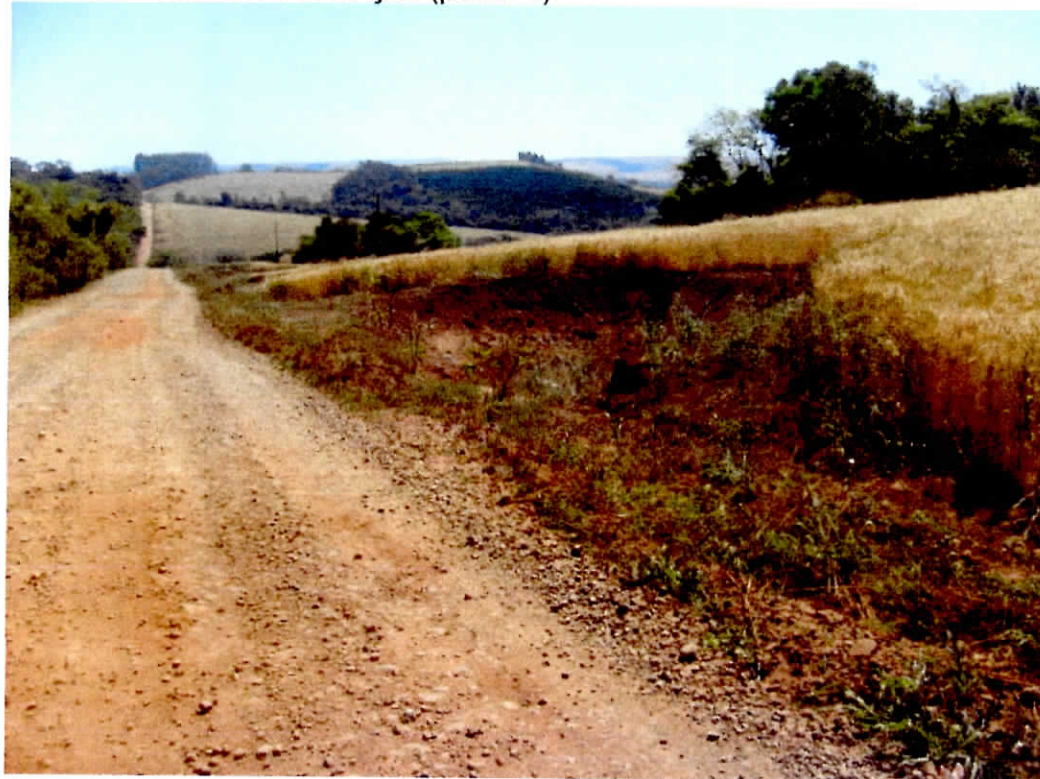
Foto 10 – Caixas de retenção (ponto 8)

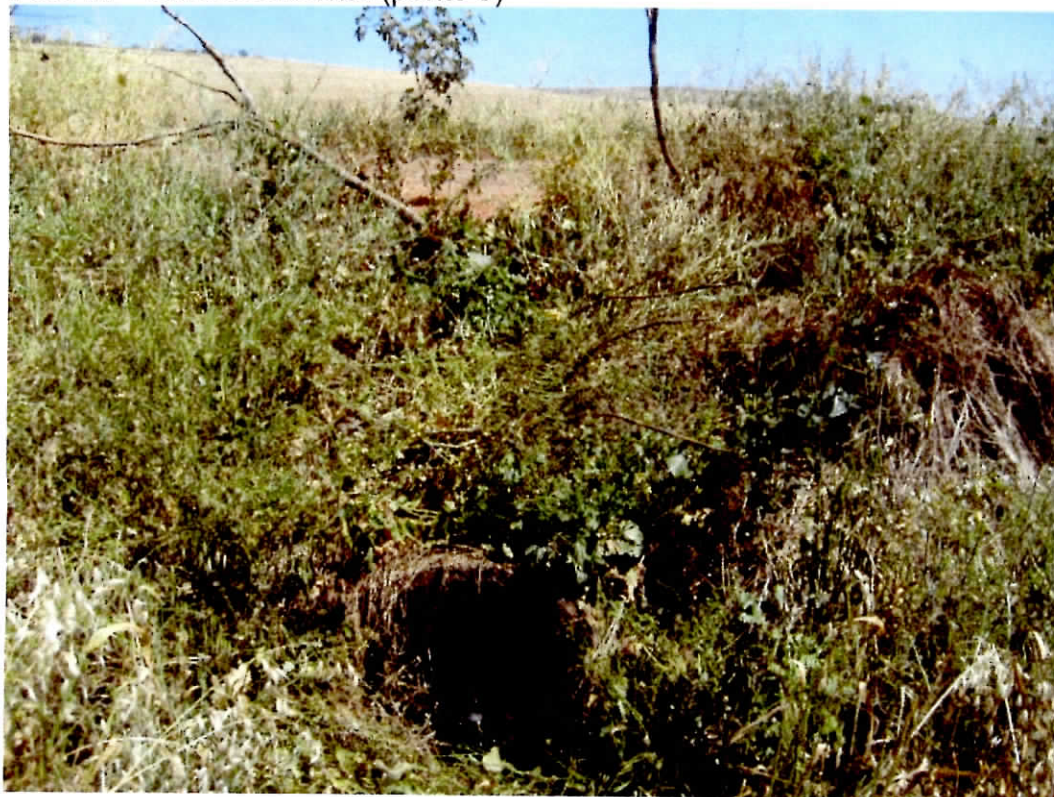
Foto 11 – Bueiro existente (ponto 9)

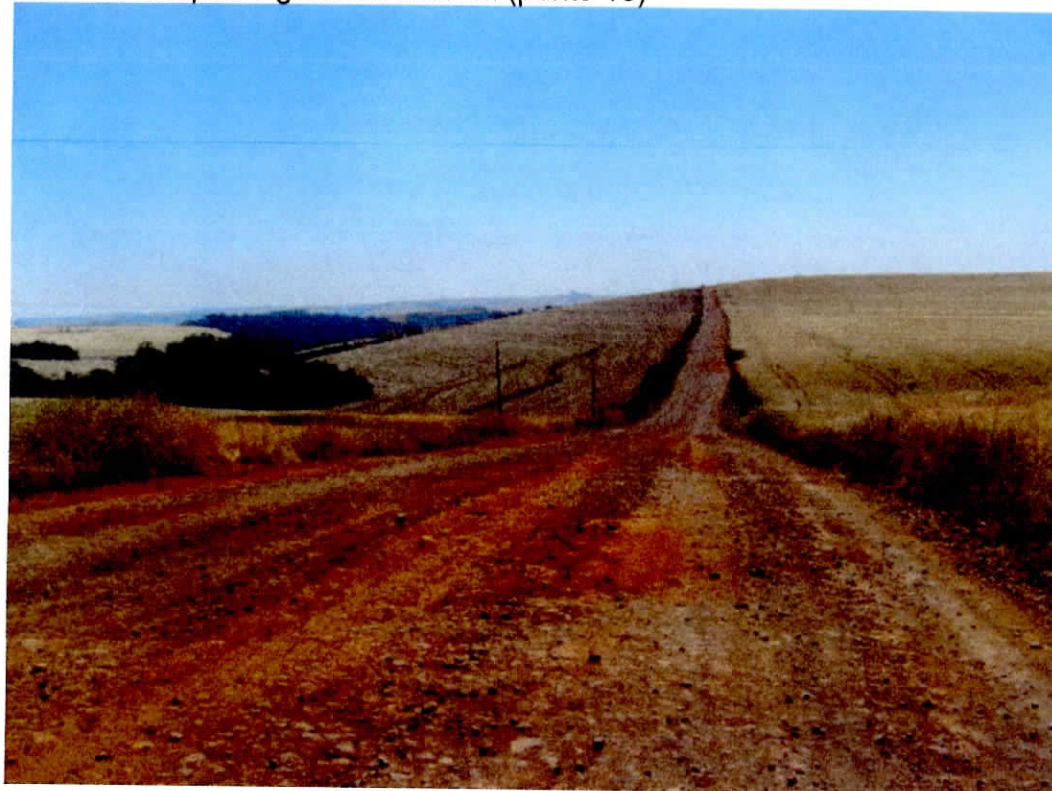
Foto 12 – Aspecto geral da estrada (ponto 10)

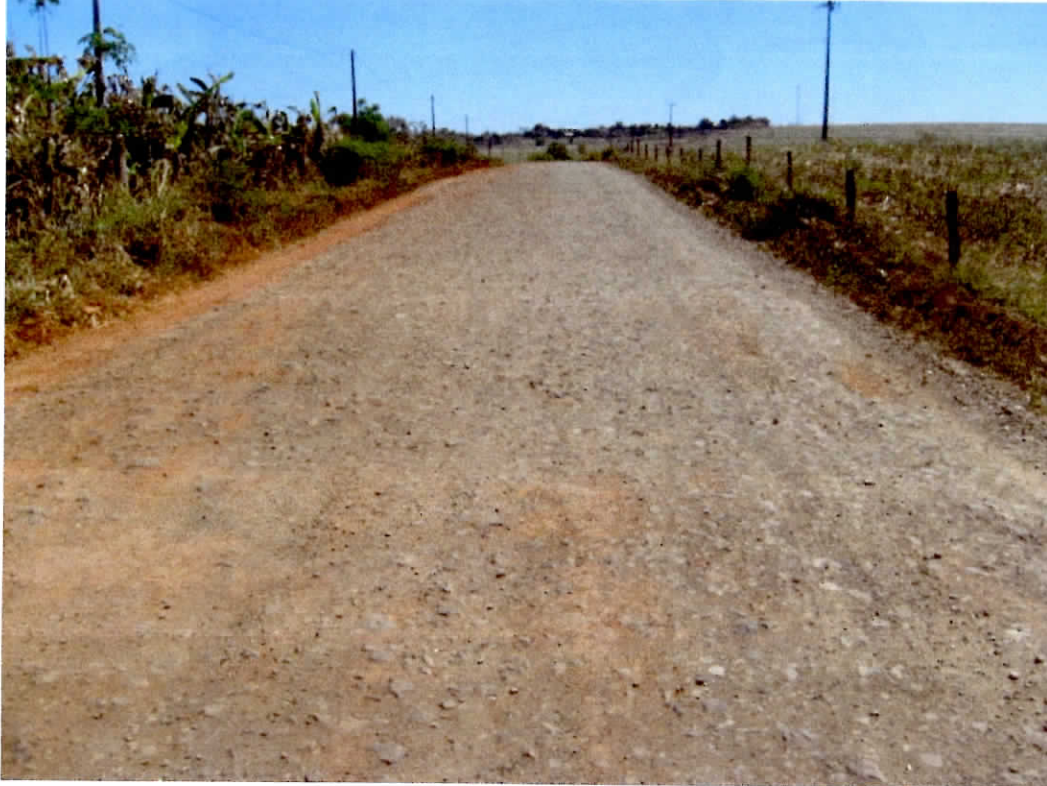
Foto 13 – Final do Trecho (ponto Final)
