## ANEXO 1 - RELATÓRIO TÉCNICO DE VISTORIA – RTV

### PROGRAMA ESTRADAS DA INTEGRAÇÃO

#### PROJETO DE PAVIMENTAÇÃO POLIÉDRICA DE ESTRADAS RURAIS COM PEDRAS IRREGULARES

- MUNICÍPIO DE: Pranchita
- NR/SEAB DE: Francisco Beltrão
- COMUNIDADE/LOCALIDADE: Linha Toledo
- MICROBACIA: .....

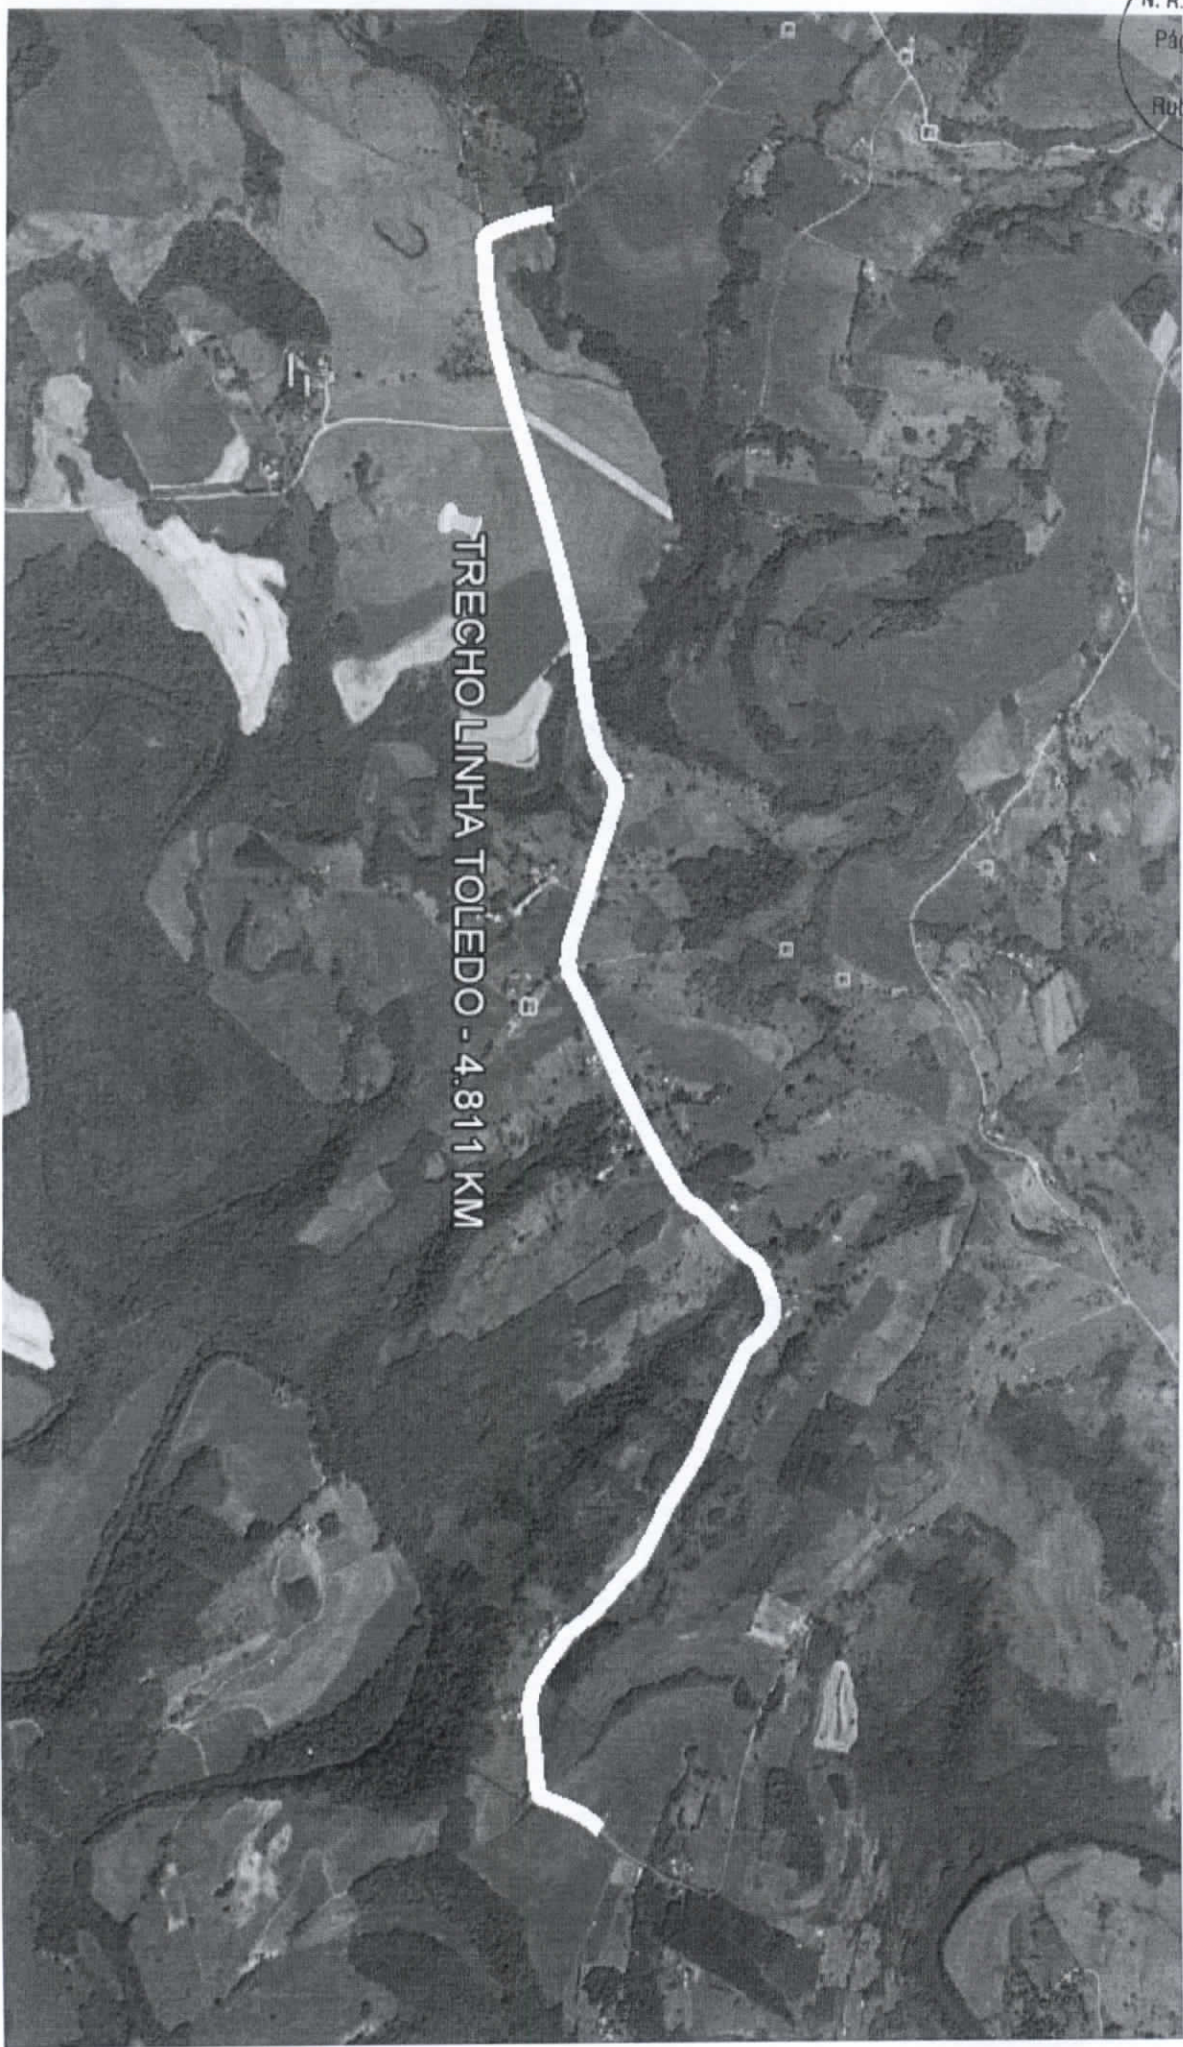
TRECHO LINHA TOLEDO - 4.811 KM

*Será realizado calçamento com pedras irregulares em 4811 metros, sendo a largura final do trecho de 6 metros, localizada na área rural do município de Pranchita. A condição atual do trecho é estável com cascalho em alguns trechos e algumas propriedades lindeiras apresentam problemas de erosão, fluxo de água direcionado para a estrada.*

- 4.1. *Realizar manutenção de terraços em 550 metros na propriedade do Senhor Cominetti*  
*.Construção de bigodes em estrada marginal de propriedade do*

Senhor Valdir Lampert.  
Manutenção de terraços em 200 metros na propriedade do Senhor Sérgio Giongo.

- 4.2. Colocar 8 tubos de 0,60 na propriedade de Celeste Berti
- 4.3. Colocar 8 tubos de 0,60 metros na propriedade de Paulo Rodrigues dos Santos.
- 4.4. Colocar 8 tubos de 1,00 metros na divisa da propriedade de Getúlio Garcia do Nascimento com Osmar Grohmann.
- 4.5. Colocar 8 tubos de 1,00 metros na propriedade de Adelar Radaelli.
- 4.6. Colocar 8 tubos de 0,60 metros na propriedade de Lucas de Jesus Cavalheiro.
- 4.7. Colocar 8 tubos de 0,60 metros na propriedade de Arlindo Dallabrida.
- 4.8. Colocar 8 tubos de 0,60 metros na propriedade de Dileta Dallabrida.

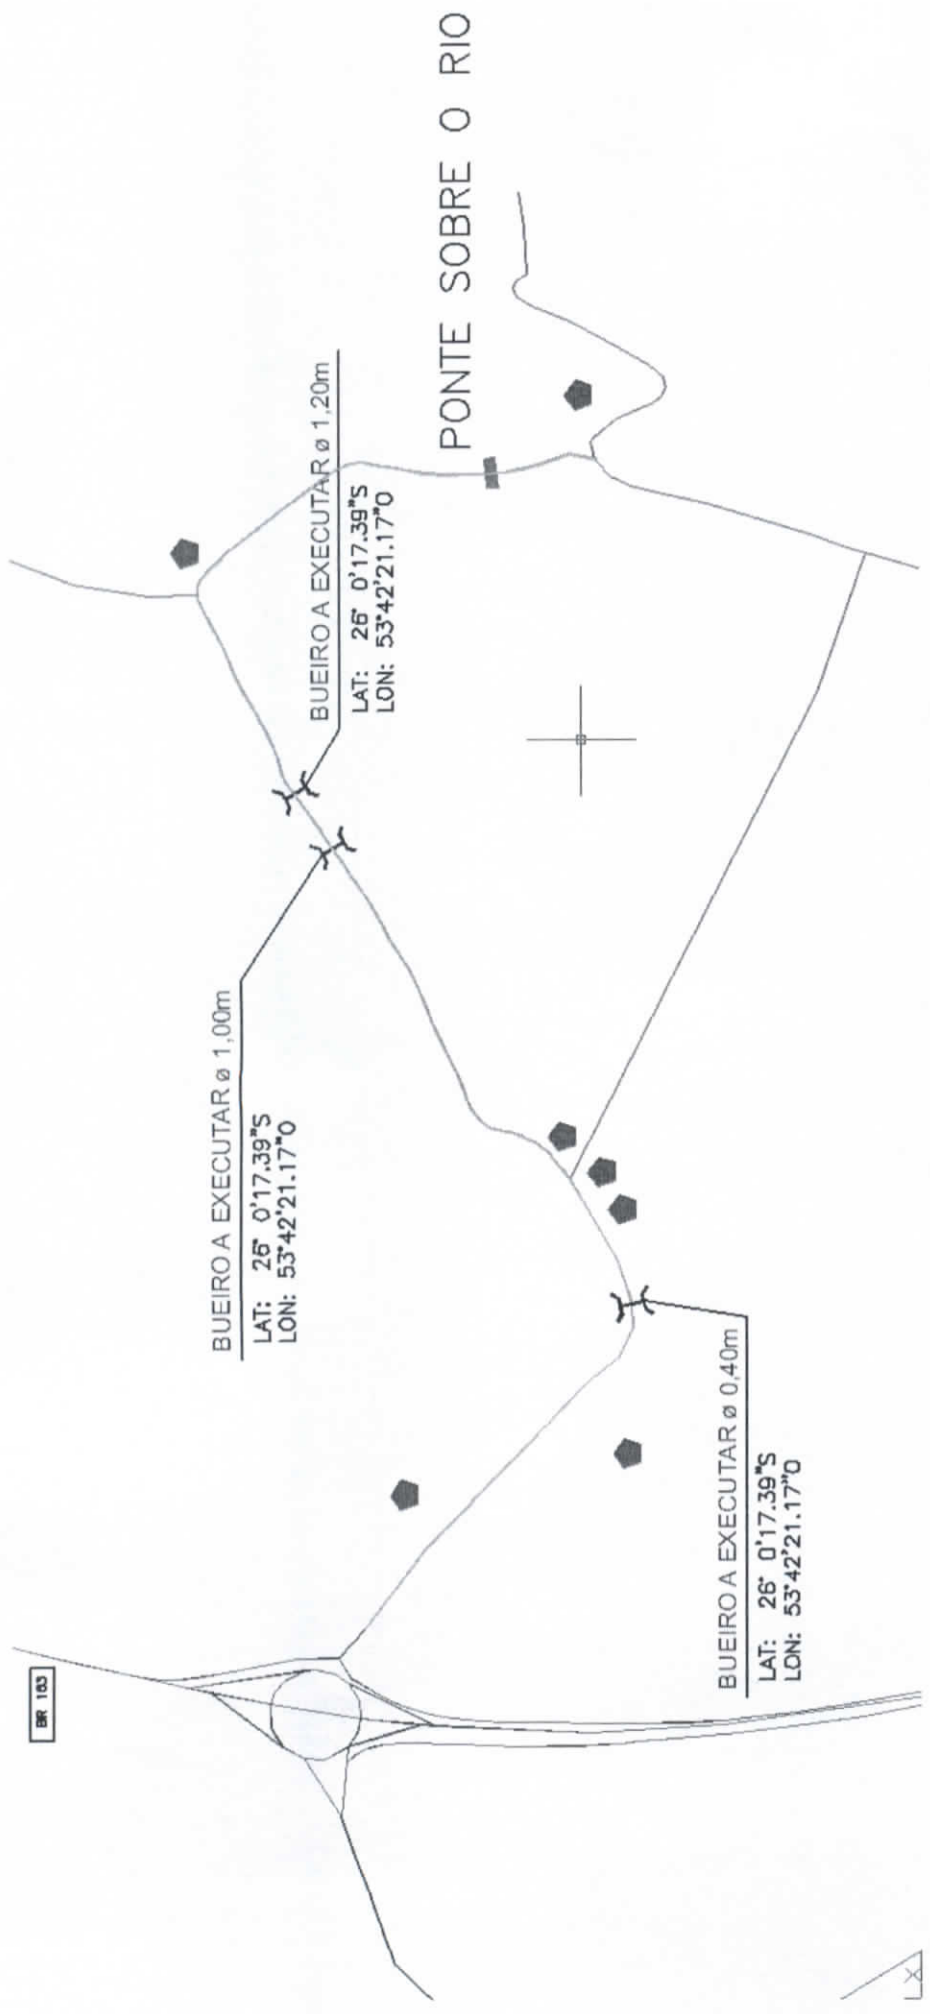
TRECHO LINHA SÃO JORGE - 0,968 KM

*Será realizado calçamento com pedras irregulares em 968 metros, sendo a largura final do trecho de 6 metros, localizada na área periurbana da cidade de Pranchita. A condição atual do trecho e das propriedades limítrofes apresentam problemas de erosão, fluxo de água oriundo de estrada asfaltada (BR 163), assim como de propriedades limítrofes.*

- 4.1. *Conforme mapa em anexo.*
- 4.2. *Colocação de bueiros e necessidade de estabilização das laterais da estrada com vegetação.*

4.3. Colocar 8 tubos de 0,40 na divisa de propriedade de Paulo Zavacki e Jacir Cagol.

4.4. Colocar 8 tubos de 1,0 metros na propriedade de Paulo Zavacki.

4.5. Colocar 8 tubos de 1,20 metros na propriedade de Paulo Zawacki.
