ANEXO 1 - RELATÓRIO TÉCNICO DE VISTORIA – RTV

PROGRAMA ESTRADAS DA INTEGRAÇÃO

PROJETO DE PAVIMENTAÇÃO POLIÉDRICA DE ESTRADAS RURAIS COM PEDRAS IRREGULARES

TRECHO 1: COCAMAR - MOLIPARK

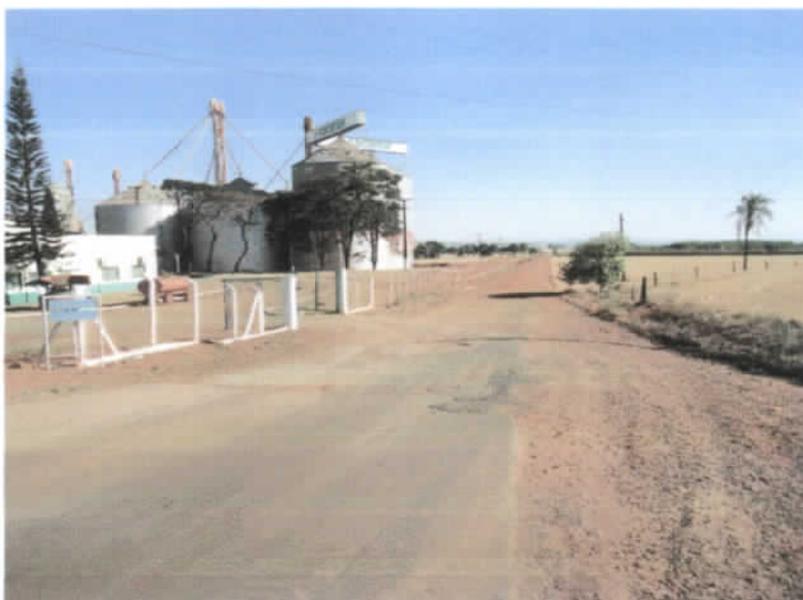
Foto 01 – Início Trecho Estrada do Molipark - Cocamar

A estrada em toda a sua extensão faz a ligação da cidade de Sabáudia até o principal ponto turístico do município, o Molipark, com início próximo ao principal trevo de

acesso a cidade junto a PR 218 (foto 01), se estendendo até o primeiro portão do Molipark (foto 02).

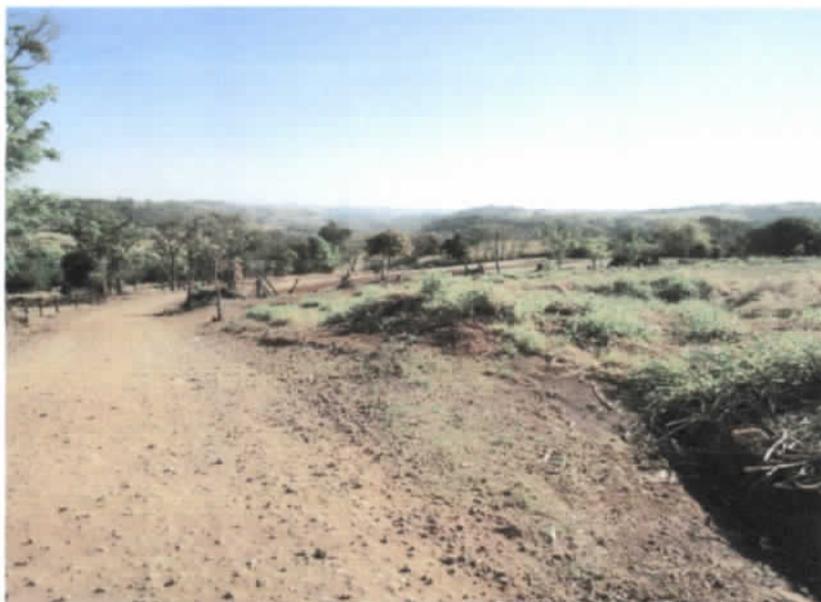
Foto 03 – Chácara Manancial

- Km 4,3 – Chácara Manancial: Área de influência necessitando melhoria no sistema de conservação de solos que poderá ser realizado na mesma época de execução da obra de pavimentação (foto 03);

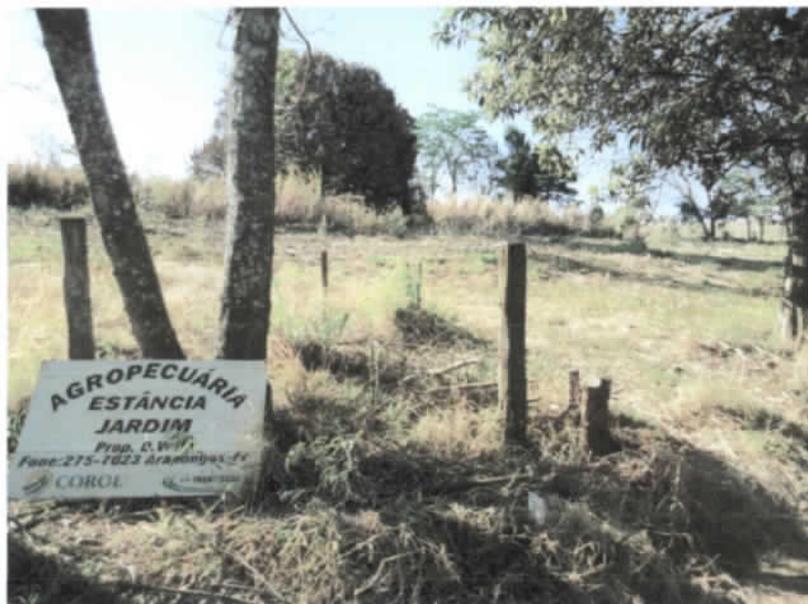
Foto 04 – Estância Jardim

- Km 4,6 – Estância Jardim: Área de influência necessitando melhoria no sistema de conservação de solos que poderá ser realizado na mesma época de execução da obra de pavimentação. É principal ponto crítico considerando o início de erosão com valetas as margens da estrada, a presença de afloramento de pedras e declividade acentuada. Neste ponto a critério da engenharia é possível o dimensionamento e implantação de tubulação para drenagem (foto 04);

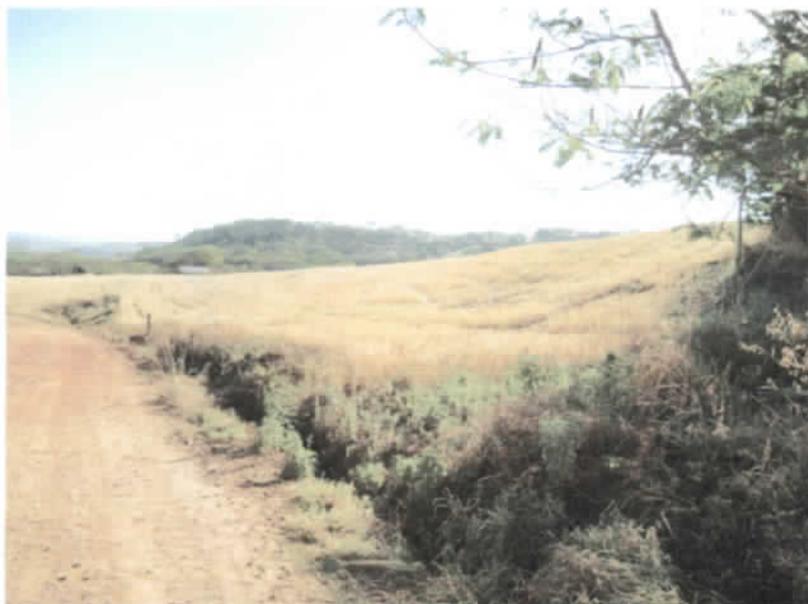
Foto 05 – Propriedade Jair de Oliveira

- Km 4,9 – Propriedade Jair de Oliveira: Área de influência necessitando melhoria no sistema de conservação de solos que poderá ser realizado na mesma época de execução da obra de pavimentação. A declividade neste ponto também é acentuada e existe cercas com alambrado na propriedade logo a frente junto a margem da estrada que necessitará de providência durante a execução da obra e a critério da engenharia (foto 05);

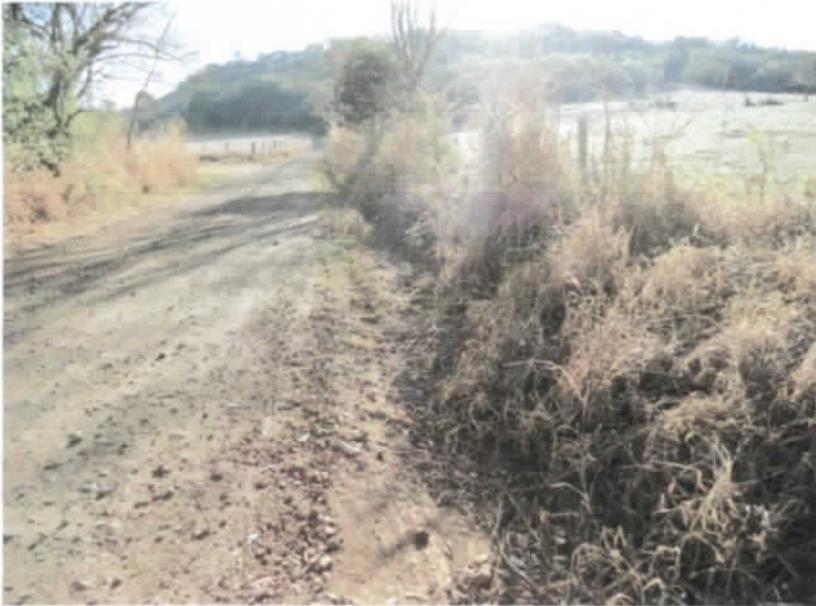
Foto 06 – Cercas

- Km 5,3: Neste ponto existem cercas de arame liso nas duas margens da estrada que provavelmente necessitarão ser removidas para execução da obra. Ao longo da estrada, principalmente do km 3,0 a frente existem pontos isolados com cercas, porém de fácil remoção e negociação (foto 06).

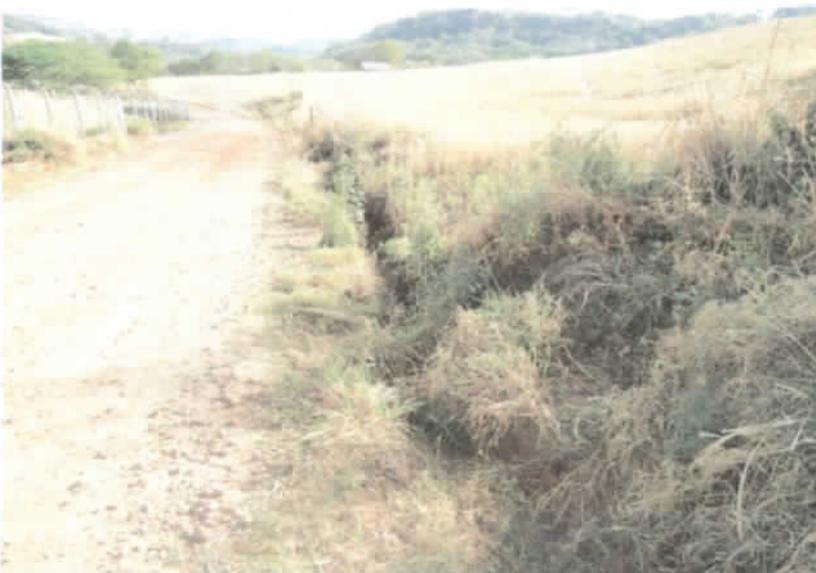
Foto 07 – Erosão

- Km 4,6 – Estância Jardim: Conforme citado anteriormente, este ponto possui área de influência necessitando melhoria no sistema de conservação de solos que poderá ser realizado na mesma época de execução da obra de pavimentação. É principal ponto crítico considerando o início de erosão com valetas as margens da estrada, a presença

de afloramento de pedras e declividade acentuada. Neste ponto a critério da engenharia é possível o dimensionamento e implantação de tubulação para drenagem (foto 07).
