ANEXO 1 - RELATÓRIO TÉCNICO DE VISTORIA – RTV

PROGRAMA ESTRADAS DA INTEGRAÇÃO

PROJETO DE PAVIMENTAÇÃO POLIÉDRICA DE ESTRADAS RURAIS COM PEDRAS IRREGULARES

- MUNICÍPIO DE: Tupãssi
- NR/SEAB DE: Toledo
- COMUNIDADE/LOCALIDADE: JS
- MICROBACIA: Rio Verde

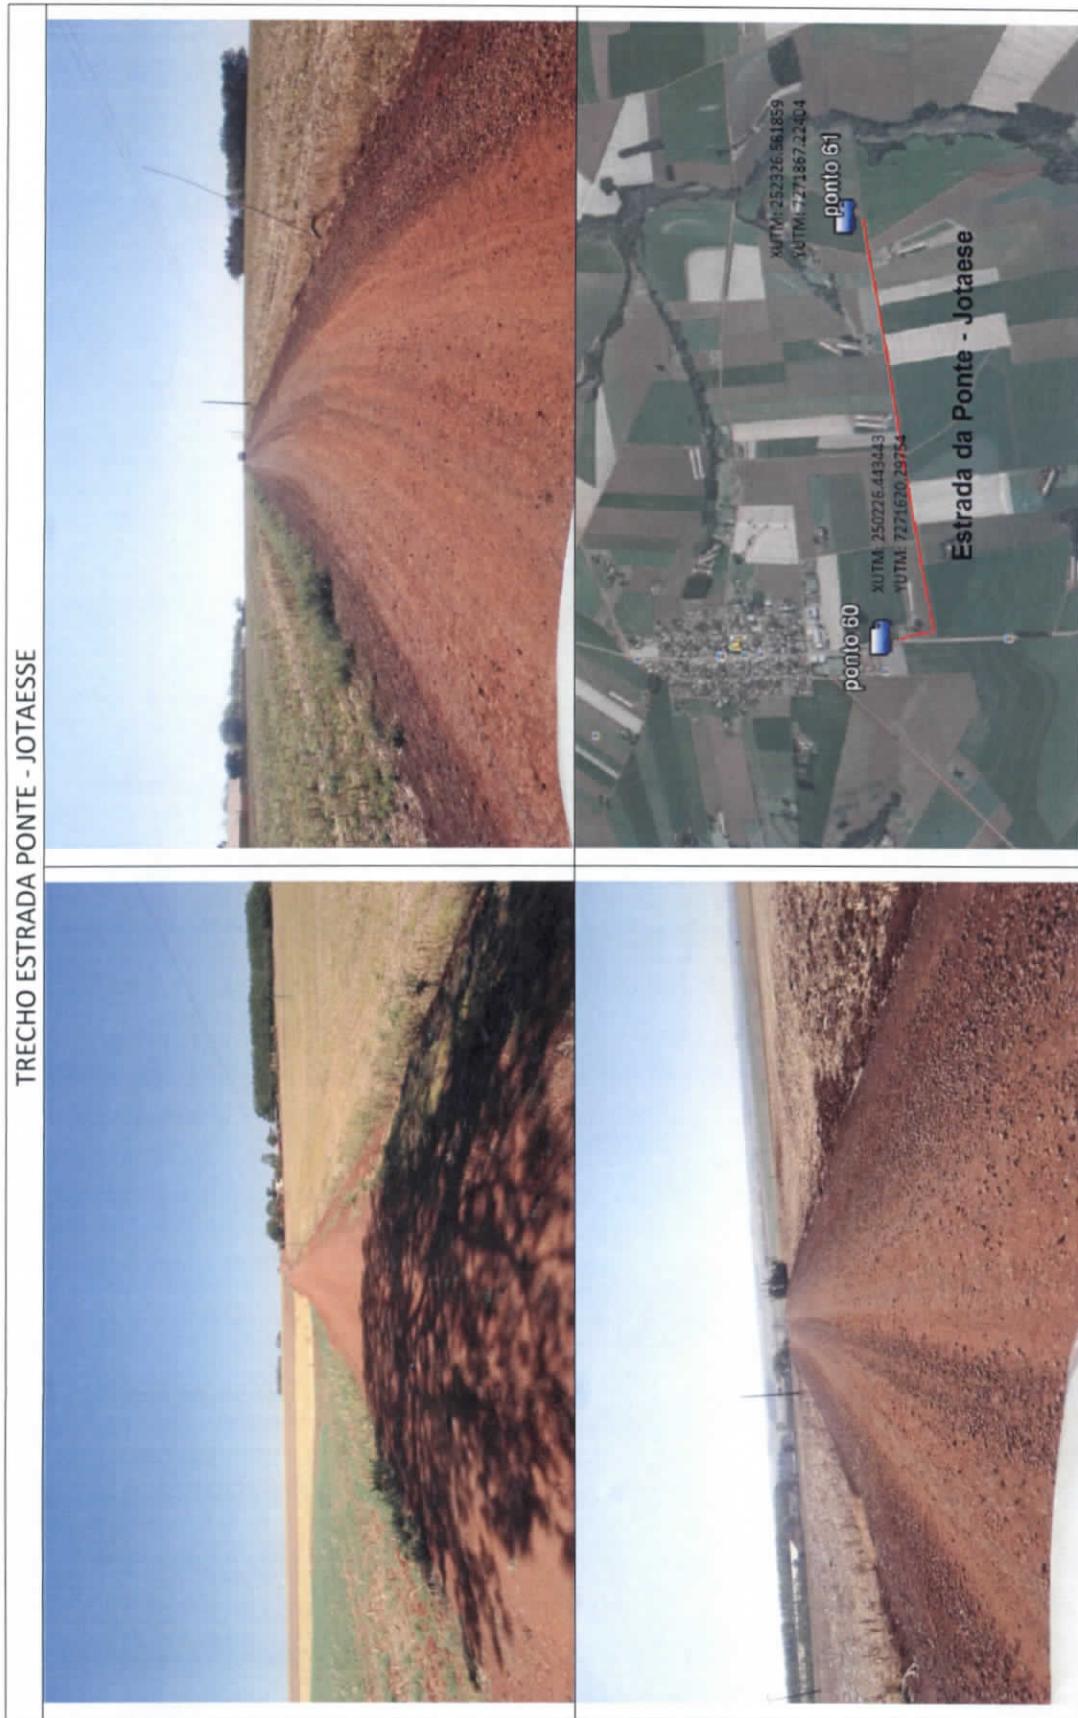
A estrada esta readequada com o leito levantado a varios anos, o leito esta bastante compactada pelo uso constante e pela manutenção realizada de forma adequada, as águas das propriedades estão retidas no sistema de terciamento implantado de forma integrada propriedades e estrada, inclusive retendo as águas captadas na área da estrada o trecho apresenta condições ideais para realizar o revestimento poliédrico

4.2. Estrada em condições ideal para executar a pavimentação poliédrica, já esta readequada com o leito elevado a varios anos e com ótima compactação do leito.

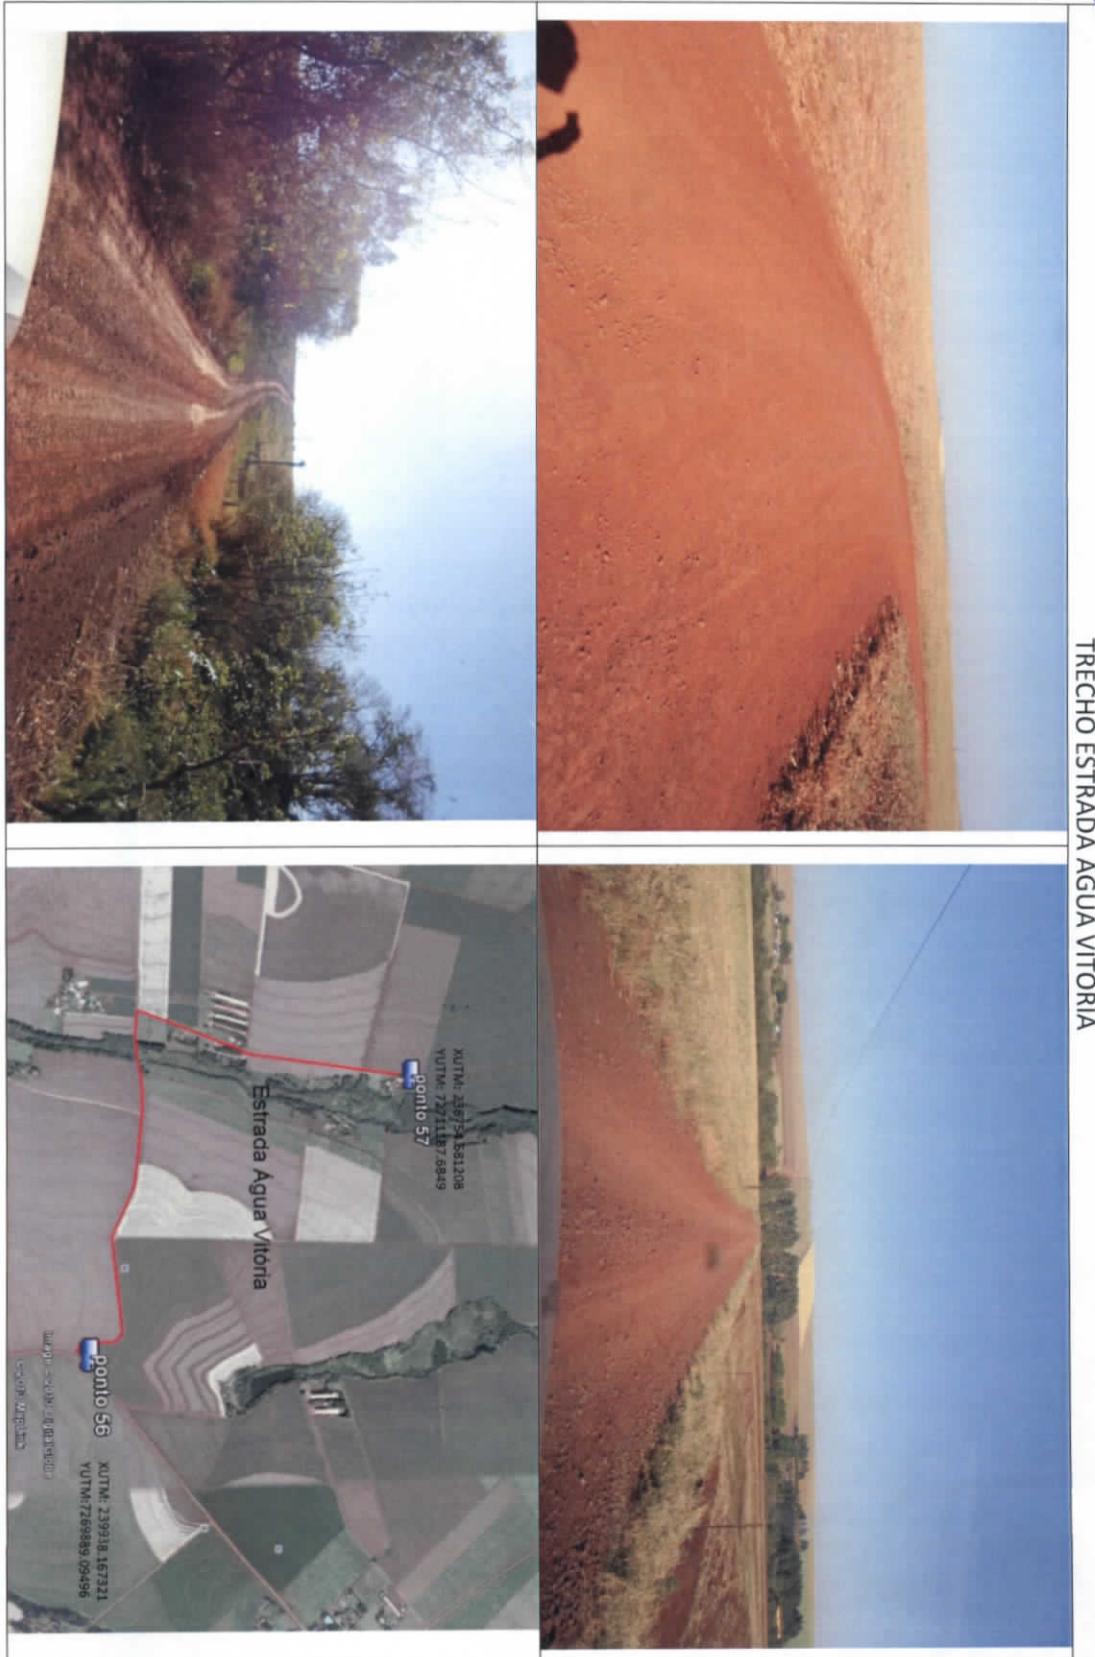
TRECHO ESTRADA ÁGUA VITÓRIA

A estrada Água Vitória está localizada no distrito de Palmitolandia e liga a comunidade de Água Vitória a Palmitolandia, esta comunidade é importante região produtora de aves e suínos .A estrada esta readequada com o leito levantado a varios anos, o leito esta bastante compactado pelo uso constante e pela manutenção realizada de forma adequada as águas das propriedades estão retidas no sistema de terciamento implantado de forma integrada propriedades e estrada, inclusive retendo as águas captadas na área da estrada o trecho apresenta condições ideais para realizar o revestimento poliédrico.

4.2. Estrada em condições ideal para executar a pavimentação poliédrica, já está readequada com o leito elevado a varios anos e com ótima compactação do leito.

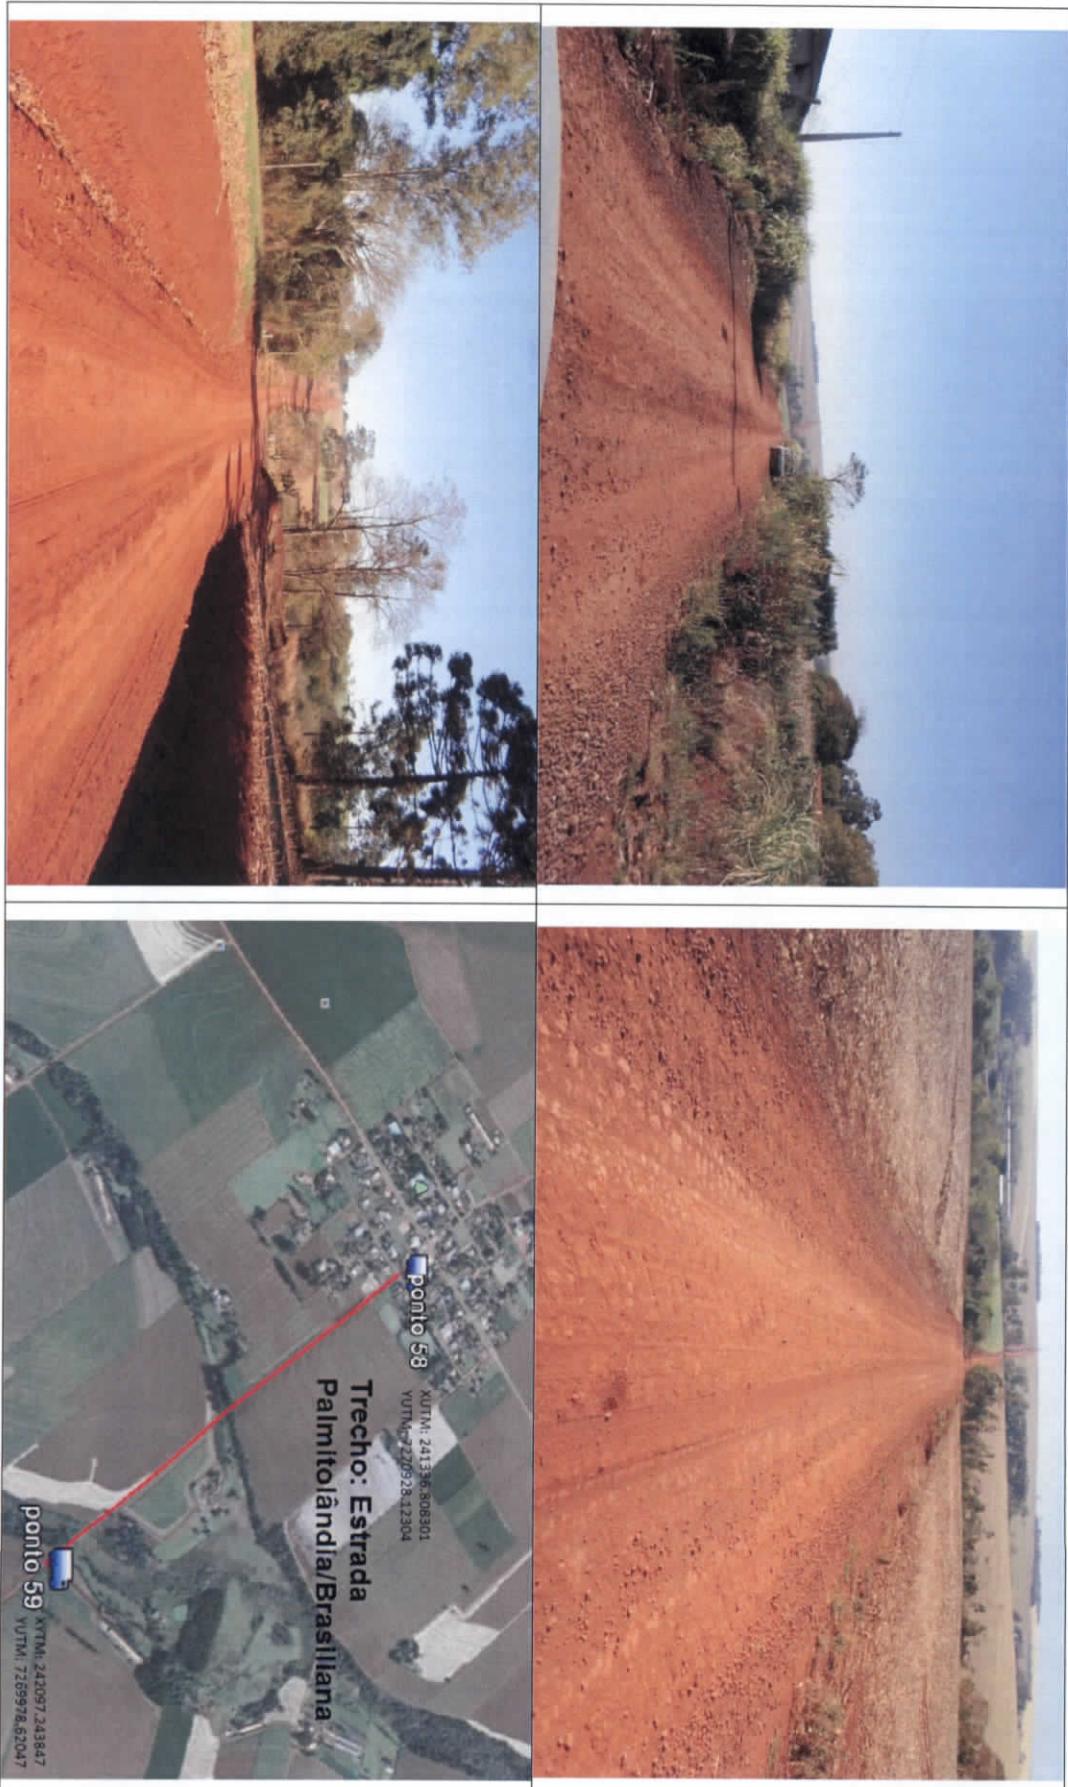
TRECHO ESTRADA PALMITOLÂNDIA/BRASILIANA

A estrada Palmitolandia / Brasiliiana está localizada no distrito de Palmitolandia e é o inicio da ligação entre Palmitolandia e Brasiliiana. Esta região é grande produtora de suínos e principalmente aves. A estrada está readequada com o leito levantado a varios anos, o leito está bastante compactado pelo uso constante e pela manutenção realizada de forma adequada, as águas das propriedades estão retidas no sistema de teraciamento implantado de forma integrada propriedades e estrada, inclusive retendo as águas captadas na área da estrada o trecho apresenta condições ideais para realizar o revestimento poliédrico.

4.2. Estrada em condições ideal para executar a pavimentação poliédrica, já esta readequada com o leito elevado a vários anos e com ótima compactação do leito.

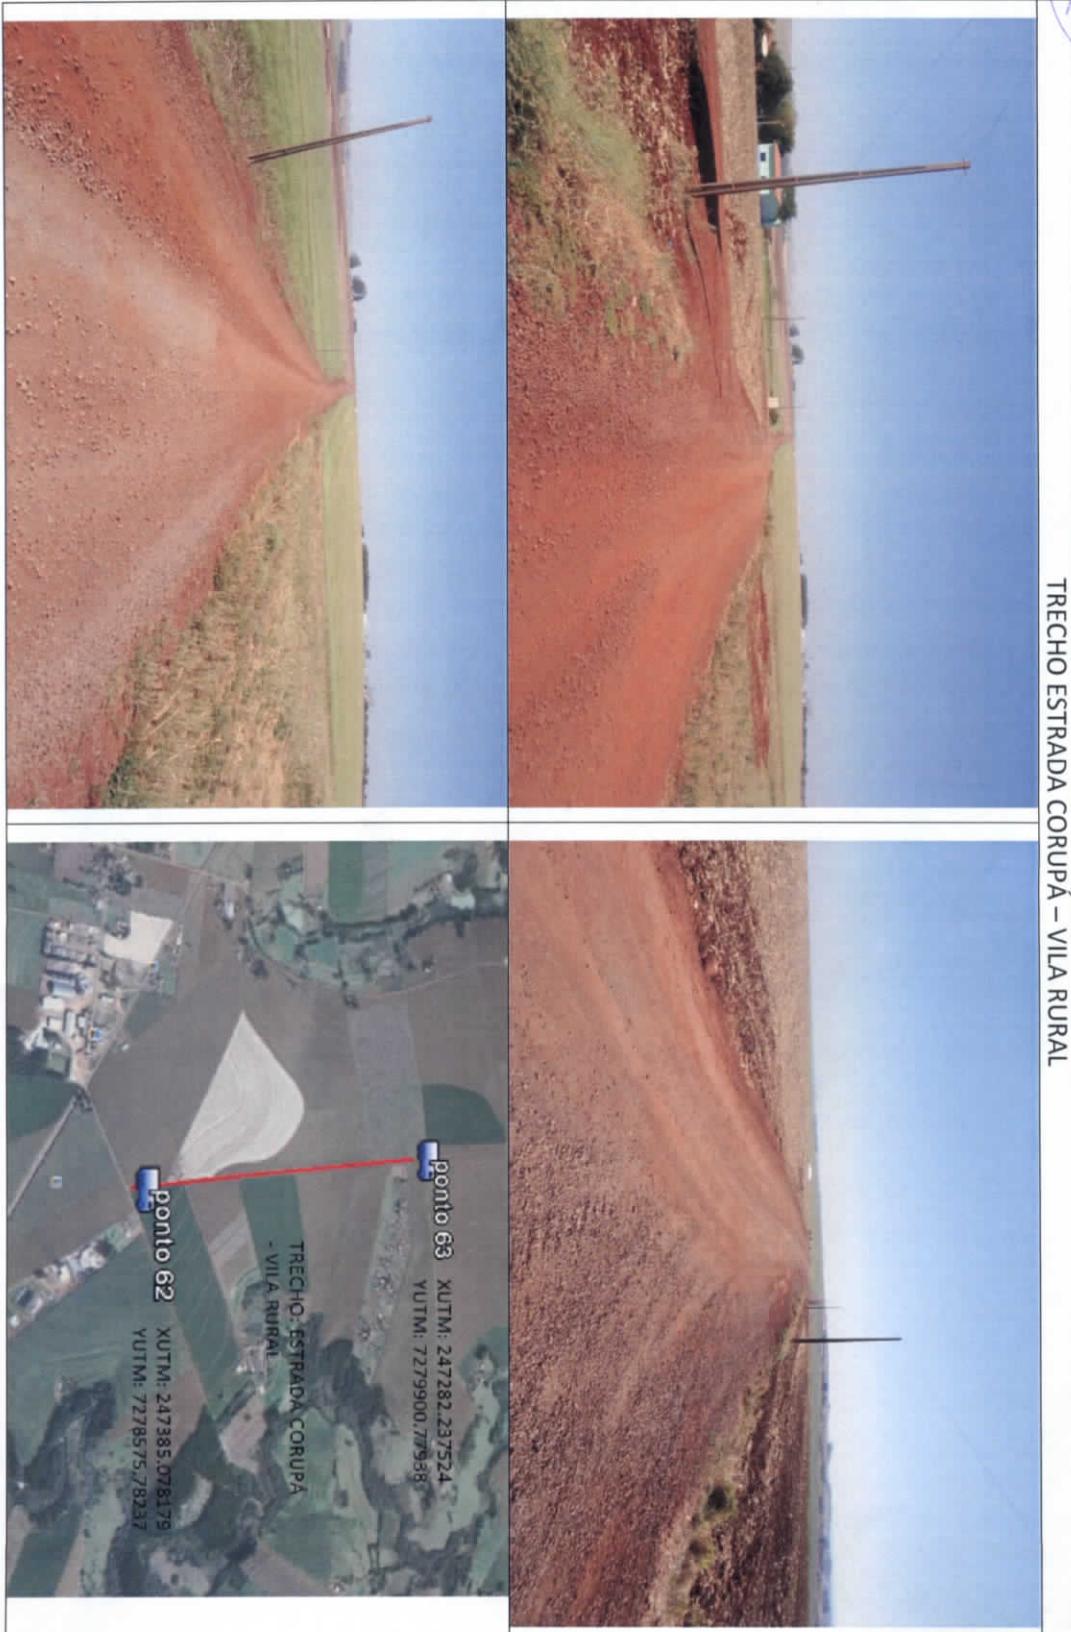
TRECHO ESTRADA CORUPÁ – VILA RURAL

A Estrada Corupá – Vila Rural é a ligação entre o Município de Tupãssi e a Vila Rural Terra da Mãe de Deus, importante estrada para o tráfego de estudantes e moradores desta Vila. A estrada está readequada com o leito levantado a vários anos, o leito está bastante compactado pelo uso constante e pela manutenção realizada de forma adequada, as águas das propriedades estão retidas no sistema de teraciamento implantado de forma integrada propriedades e estrada, inclusive retendo as águas captadas na área da estrada o trecho apresenta condições ideais para realizar o revestimento poliédrico.

4.2. Estrada em condições ideal para executar a pavimentação poliédrica, já esta readequada com o leito elevado a varios anos e com ótima compactação do leito.
