RELATÓRIO TÉCNICO DE VISTORIA – RTV

PROGRAMA ESTRADAS DA INTEGRAÇÃO

PAVIMENTAÇÃO POLIÉDRICA DE ESTRADAS RURAIS COM PEDRAS IRREGULARES

- MUNICÍPIO DE: Piraí do Sul
- NR/SEAB DE: Ponta Grossa
- COMUNIDADE/LOCALIDADE: Martelo
- MICROBACIA: Piraí Mirim

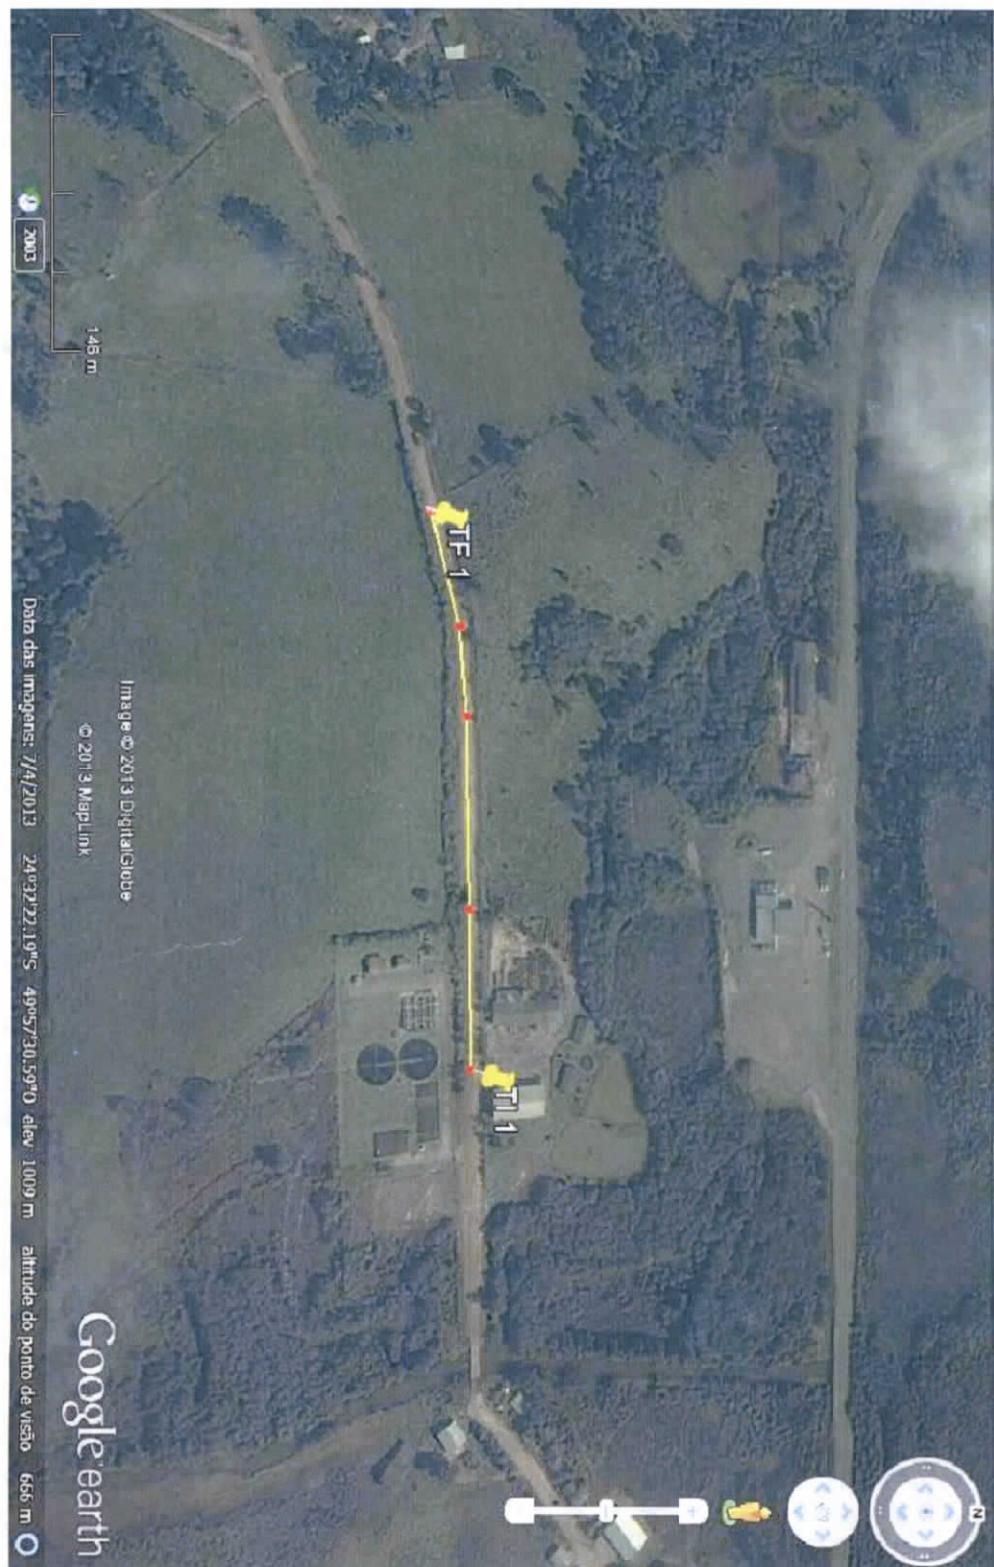
TRECHO 1 - subida ETE Sanepar

Estão previstos para este trecho trezentos metros de calçamento, trecho localizado no início da estrada que liga a cidade aos bairros do Martelo, Campo das Palmeiras e Piraí Mirim. Este trecho é muito problemático em períodos de chuvas, pois com tem um declive muito acentuado, frequentemente fica com o trânsito interrompido, impossibilitando o tráfego de ônibus escolar e caminhões de ração para os aviários dos bairros citados. Neste trecho, as propriedades lindeiras não sofrerão impacto das águas da estrada, pois o barranco lateral é alto e nem as propriedades contribuirão com água para a estrada. Medidas de retenção de água de corrimiento do trecho através de caixas de retenção de água.

- 4.1. *Este trecho de 300 metros é um ponto crítico da estrada conforme citado no item 03.*
- 4.2. *Existem atoladouros neste trecho que deverão sofrer intervenção com material para estabilização dos mesmos. O trecho deverá ser melhorado o abaulamento e há necessidade de estabilização das laterais da estrada com vegetação ou material compactado.*
- 4.3. *As medidas a serem adotadas são apenas as citadas no item 03, que é a construção de caixas de retenção de água da estrada para reduzir a velocidade da água.*

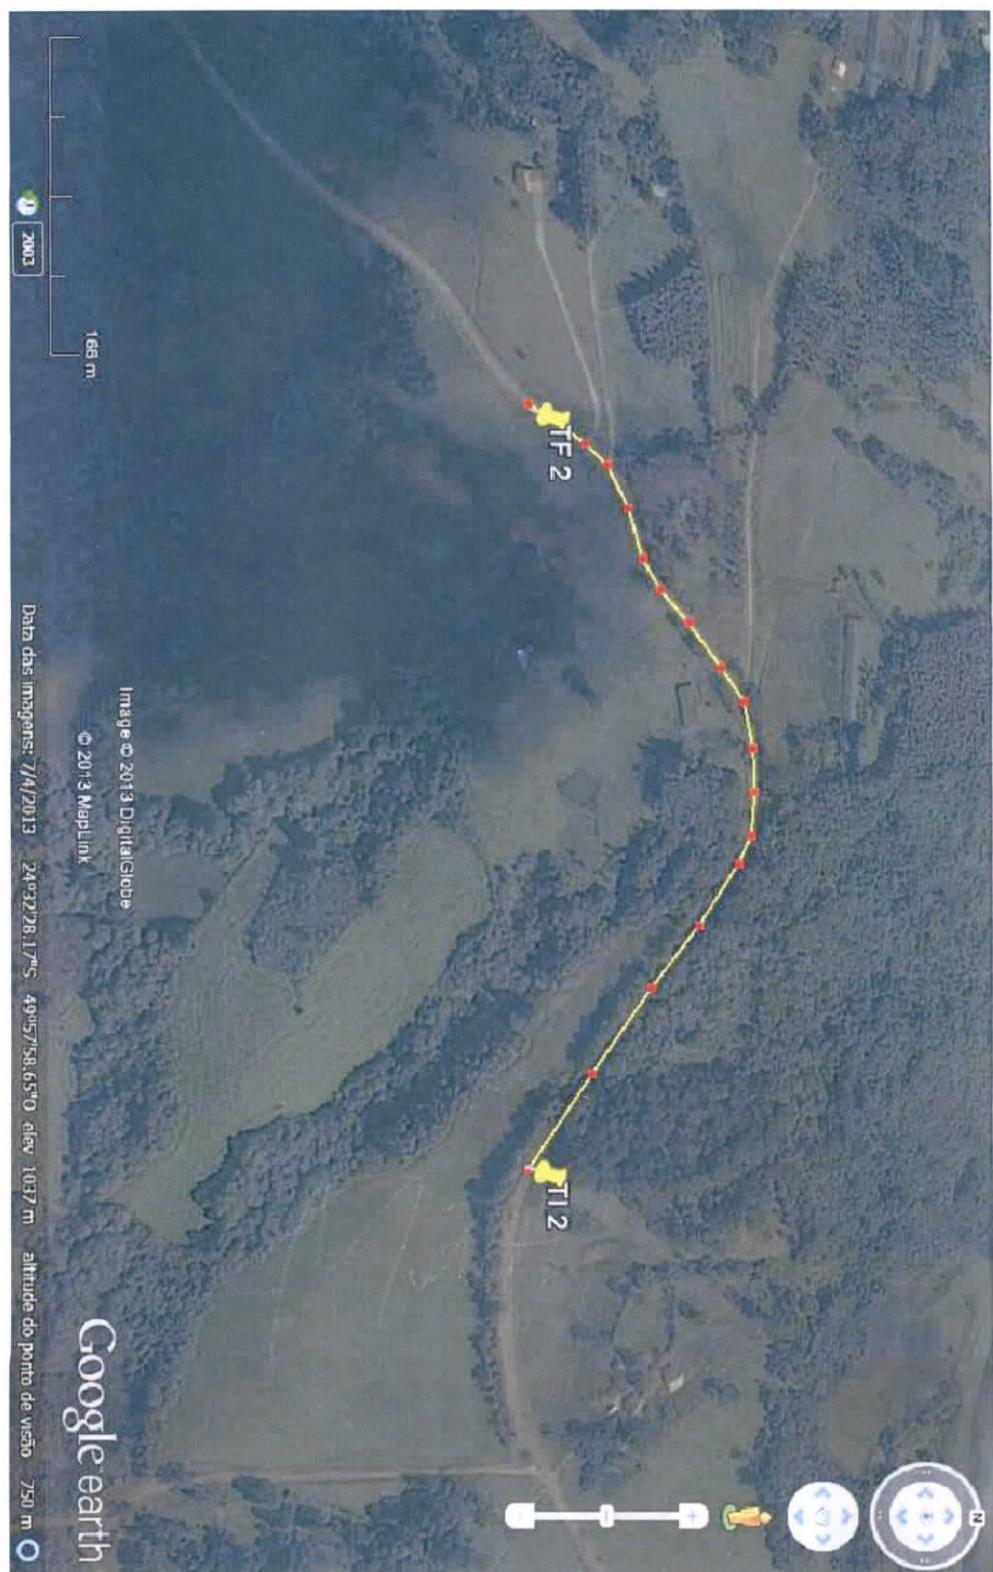
TRECHO 2 - Subida Bairro Martelo

Estão previstos para este trecho seiscentos metros de calçamento, trecho localizado na estrada que liga a cidade aos bairros do Martelo, Campo das Palmeiras e Piraí Mirim. Este trecho é muito problemático em períodos de chuvas, pois com tem um declive muito acentuado, frequentemente fica com o transito interrompido, impossibilitando o tráfego de ônibus escolar e caminhões de ração para os aviários dos bairros citados. Neste trecho, as propriedades lindeiras não sofrerão impacto das águas da estrada, pois o barranco lateral é alto e nem as propriedades contribuirão com água para a estrada. Medidas de retenção de água de corrimento do trecho através de caixas de retenção de água são necessárias. A limpeza de bueiros existentes neste trecho é necessária para aproveitamentos dos mesmos.

- 4.1. *Este trecho de 600 metros é um ponto crítico da estrada conforme citado no item 03.*
- 4.2. *Existem atoladouros neste trecho que deverão sofrer intervenção com material para estabilização dos mesmos. O abaulamento do trecho está bom e há necessidade de estabilização das laterais da estrada com vegetação ou material compactado.*
- 4.3. *As medidas a serem adotadas são apenas as citadas no item 03, que é a construção de caixas de retenção de água da estrada para reduzir a velocidade da água e a limpeza dos bueiros.*

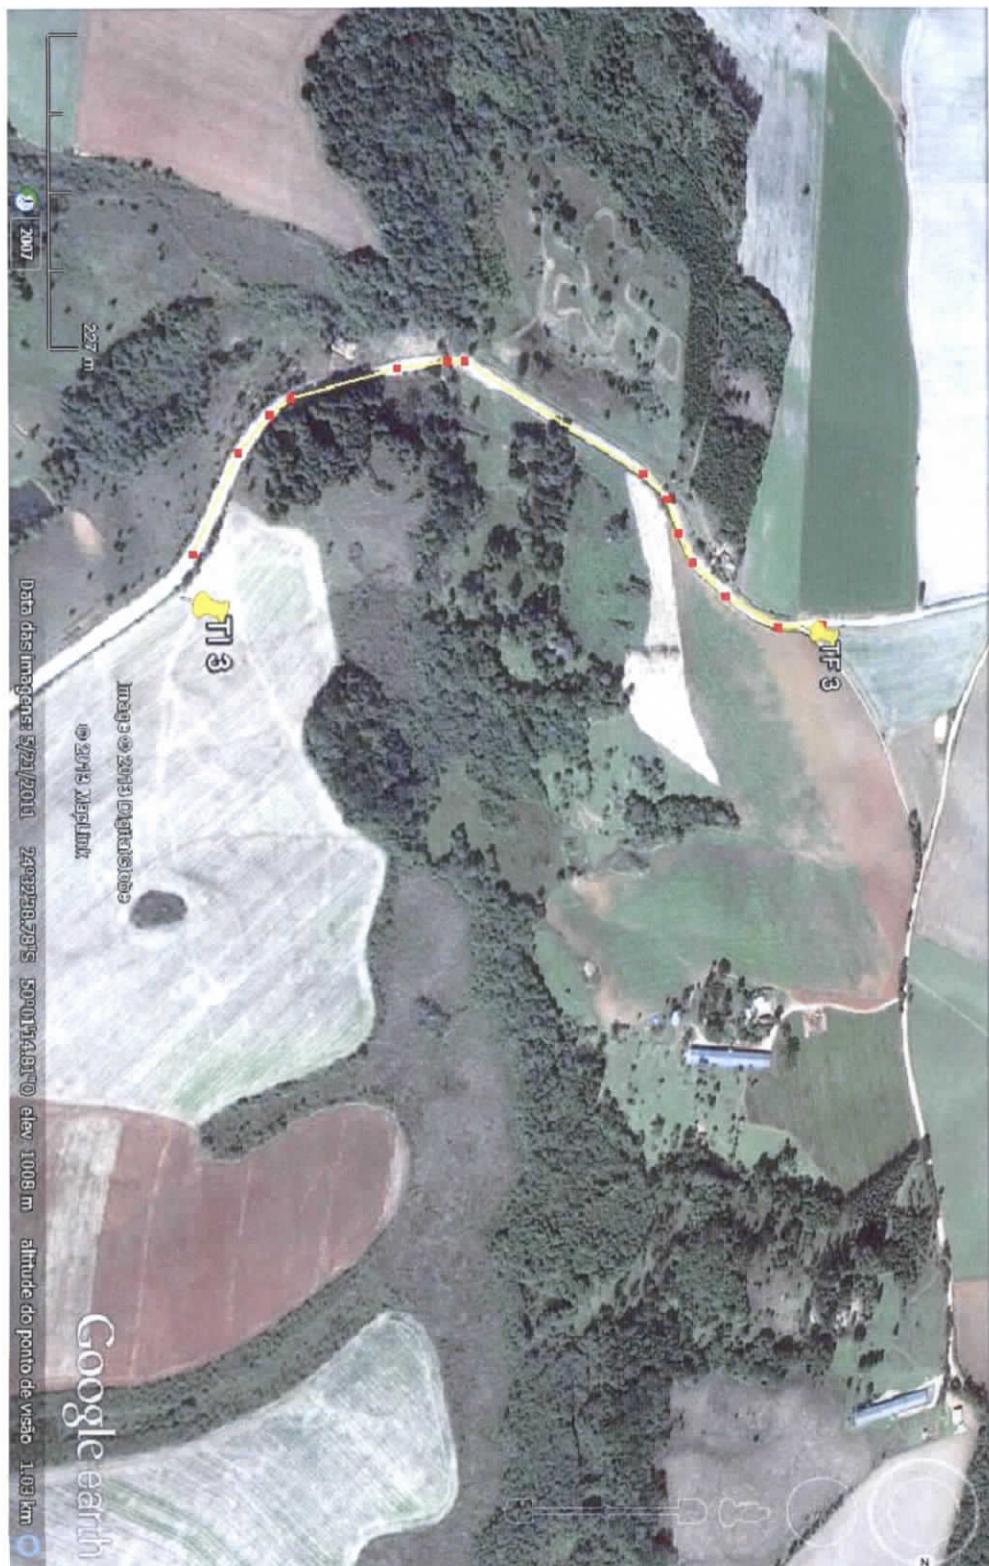
TRECHO 3 - Descida/Subida ponte cachoeira

Estão previstos para este trecho oitocentos metros de calçamento, trecho localizado na estrada que liga o bairro do Campo das Palmeiras a Piraí Mirim. Este trecho tem grande problema de tráfego em períodos de chuvas, pois com tem um declive e em seguida um acrivo muito acentuado, bastando poucas chuvas para que o trânsito interrompido, impossibilitando o tráfego de ônibus escolar e caminhões de ração para os aviários dos bairros citados. Neste trecho, as propriedades lindeiras não sofrerão impacto das águas da estrada, pois o barranco lateral é alto e nem as propriedades contribuirão com água para a estrada. Medidas de retenção do corrimento das águas das chuvas deverão ser tomadas no trecho através de caixas de retenção de água.

- 4.1. Este trecho de 800 metros é um ponto crítico da estrada conforme citado no item 03.
- 4.2. Existem atoladouros neste trecho que deverão sofrer intervenção com material para estabilização dos mesmos. O abaulamento do trecho deverá ser melhorado e há necessidade de estabilização das laterais da estrada com vegetação ou material compactado.
- 4.3. As medidas a serem adotadas são apenas as citadas no item 03, que é a construção de caixas de retenção de água da estrada para reduzir a velocidade das águas.

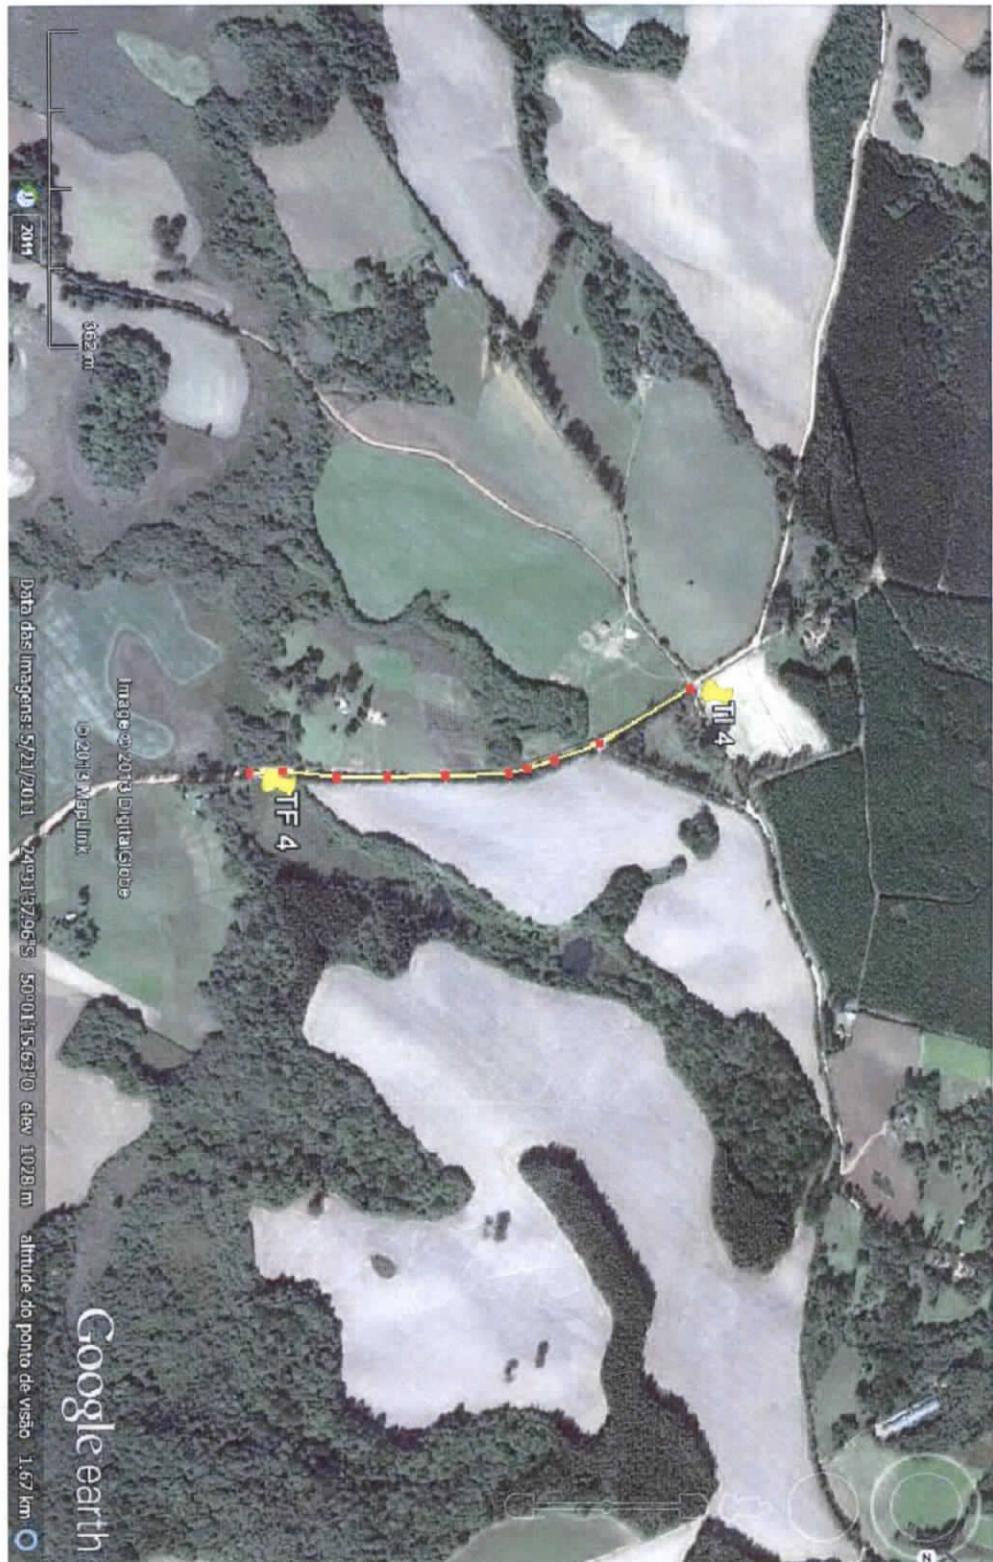
TRECHO 4 - Descida ponte

A previsão para este trecho é a pavimentação de seiscentos metros de calçamento, trecho localizado no início do trevo estrada dos bairros do Campo do Cerrado/Pessegueirinho sentido ao Bairro da Lagoa até a baixada onde existe uma ponte. Este trecho é muito problemático em períodos de chuvas, pois com tem um declive muito acentuado, frequentemente fica com o transito interrompido, impossibilitando o tráfego de ônibus escolar e caminhões de ração para os aviários dos bairros citados. Neste trecho, as propriedades lindeiras não sofrerão impacto das águas da estrada, pois o barranco lateral é alto e nem as propriedades contribuirão com água para a estrada. Medidas de retenção do corrimento das águas do trecho através de caixas de retenção de água.

- 4.1. *Este trecho de 600 metros é um ponto crítico da estrada conforme citado no item 03.*
- 4.2. *Existem atoladouros neste trecho, com material instável (borrachudo) que deverão sofrer intervenções com material para estabilização dos mesmos. O trecho deverá ser melhorado o abaulamento e há necessidade de estabilização das laterais da estrada com vegetação ou material compactado.*
- 4.3. *As medidas a serem adotadas são apenas as citadas no item 03, que é a construção de caixas de retenção de água da estrada para reduzir a velocidade da água.*

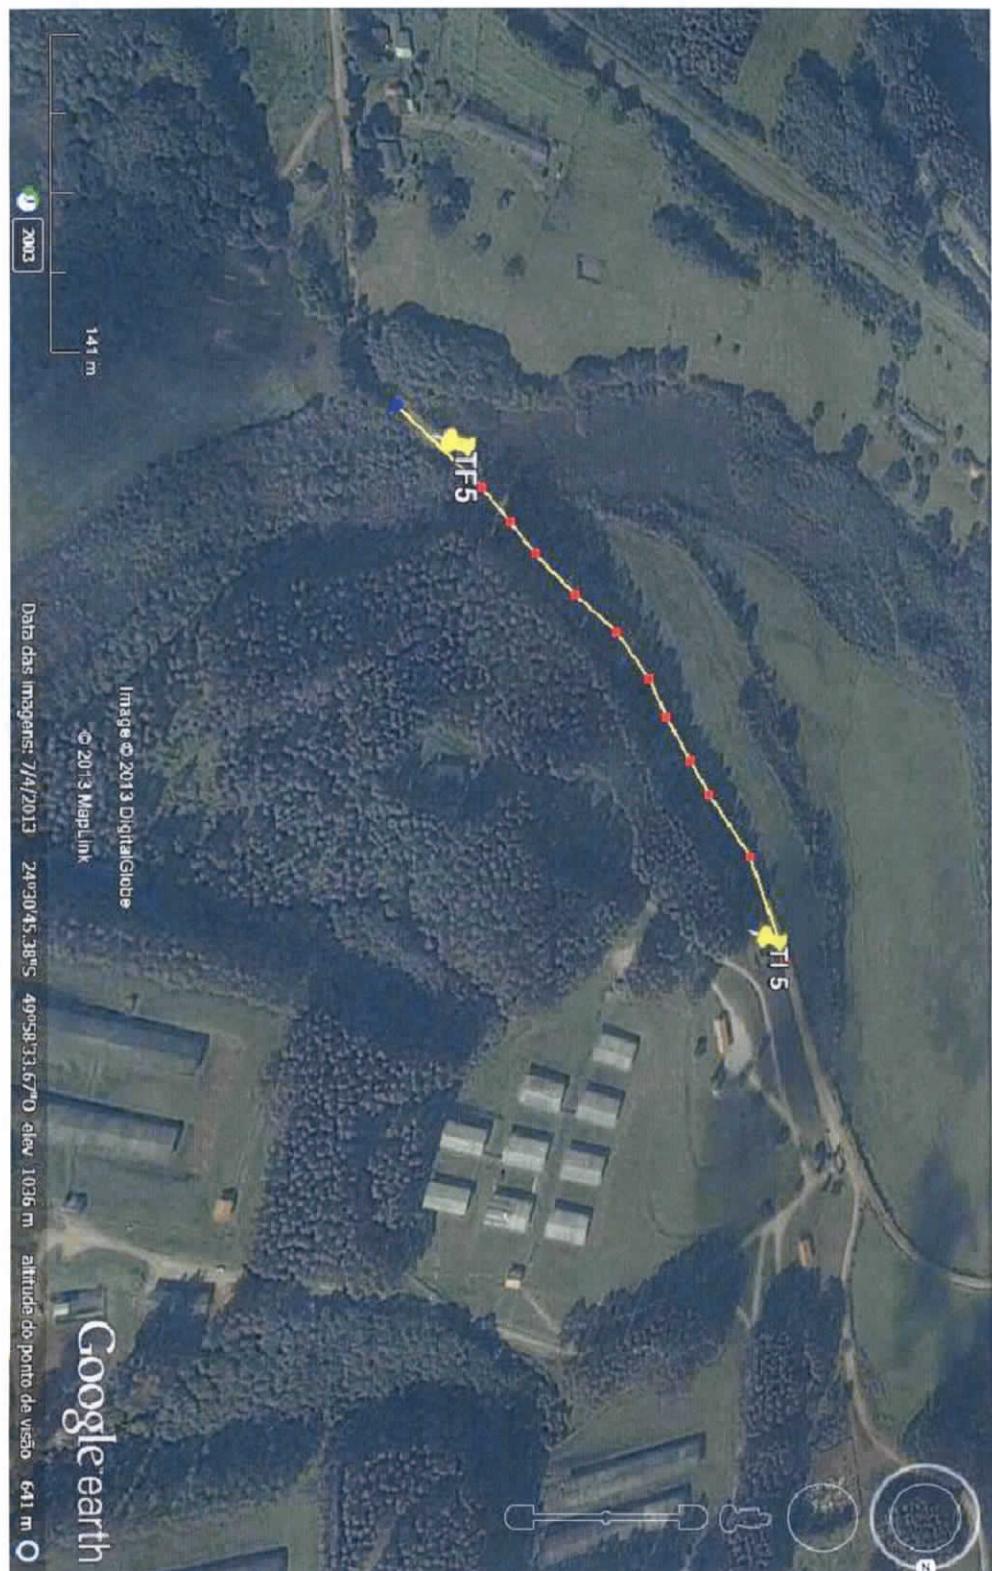
TRECHO 5 - Frente empresa Schoeler

A previsão para este trecho é a pavimentação de quatrocentos metros de calçamento, trecho localizado no início da Shoeler Agropecuária sentido a PR 090. Este trecho é muito problemático em qualquer período do ano, pois tem um tráfego intenso de retirada de leitões e entrada de ração. É uma empresa que atende grande número de agricultores familiares através de integração e, frequentemente fica com o transito interrompido, impossibilitando o tráfego de caminhões de ração e de leitões que são destinados a um grande número de pequenos produtores de todo o Município. Neste trecho, as propriedades lindeiras não sofrerão impacto das águas da estrada, pois o barranco lateral é alto e nem as propriedades contribuirão com água para a estrada. Medidas de construção de bigodes para escoamento das águas serão necessários, tendo em vista que existem locais para dissipaçāo das águas das chuvas.

- 4.1. Este trecho de 400 metros é um ponto crítico da estrada conforme citado no item 03.
- 4.2. Existem atoladouros neste trecho, com material instável (borrachudo) que deverão sofrer intervenções com material para estabilização dos mesmos. O trecho já possui um abaulamento bom e há necessidade de estabilização das laterais da estrada com vegetação ou material compactado.
- 4.3. As medidas a serem adotadas são apenas as citadas no item 03, que é a construção de bigodes para escoamento das águas das chuvas.

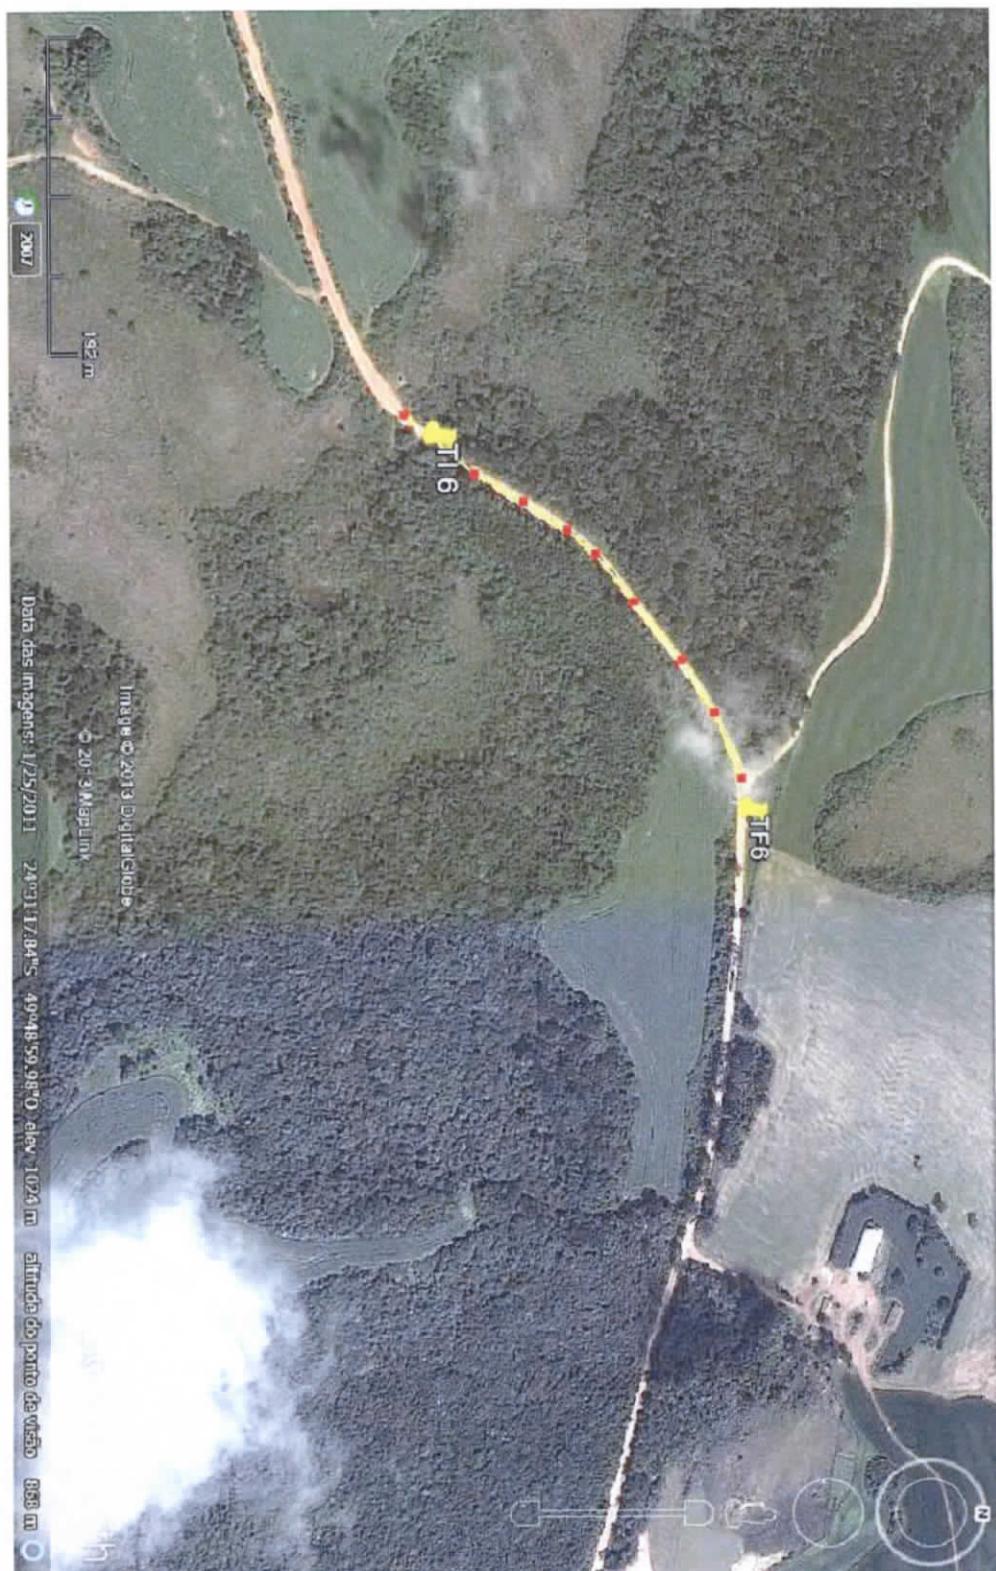
TRECHO 6 - Subida partir poço Sanepar

A previsão para este trecho é a pavimentação de quatrocentos metros de calçamento, trecho localizado no bairro da Vassoura Sentido Bairro do Fundão, iniciando próximo ao Poço Artesiano do bairro. Este trecho é muito problemático em épocas de chuvas, pois devido a um forte acidente no trecho e a instabilidade do terreno, o local fica praticamente intransitável nestas épocas necessitando que máquinas façam o reboque de caminhões de ração e frangos pois a região é forte produtora avícola, além dos ônibus que trafegam transportando alunos dos bairros da região. Neste trecho, as propriedades linderas não sofrerão impacto das águas da estrada, pois o barranco lateral é alto e nem as propriedades contribuirão com água para a estrada, pois as laterais são área de mata e campo. Medidas de construção de bigodes para escoamento das águas serão necessários, tendo em vista que existem locais para dissipaçāo das águas das chuvas.

- 4.1. *Este trecho de 400 metros é um ponto crítico da estrada conforme citado no item 03.*
- 4.2. *Existem atoladouros neste trecho, com material instável (borrachudo) que deverão sofrer intervenções com material para estabilização dos mesmos. O trecho necessitará de uma melhoria do abaulamento e há necessidade de estabilização das laterais da estrada com vegetação ou material compactado.*
- 4.3. *As medidas a serem adotadas são apenas as citadas no item 03, que é a construção de bigodes para escoamento das águas das chuvas.*

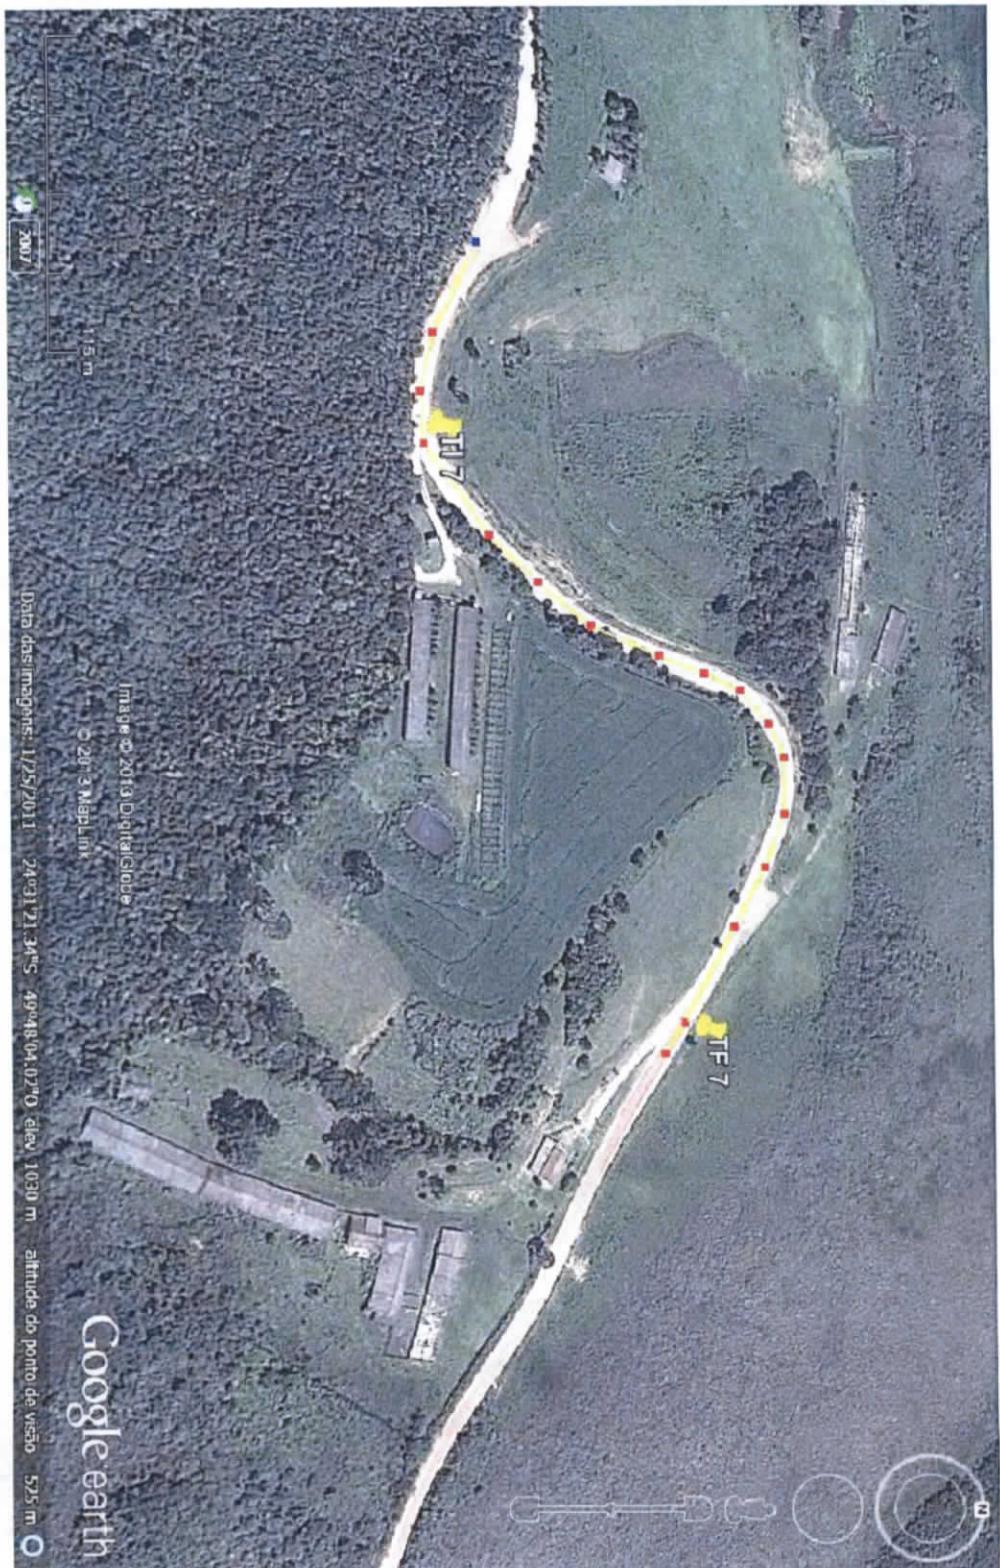
TRECHO 7 - Descida olaria Sr. Amadeu

Neste trecho está prevista a pavimentação de quinhentos metros de calçamento, trecho localizado no bairro do Fundão Sentido Bairro do Capinzal, iniciando a 500 metros antes da antiga olaria do Amadeus. Este trecho é problemático em épocas de chuvas, pois devido ao declive no trecho e a instabilidade do terreno, o local fica praticamente intransitável nestas épocas necessitando que máquinas façam o reboque de caminhões de ração e frangos pois a região é forte produtora avícola, além dos ônibus que trafegam transportando alunos dos bairros da região. Neste trecho, existe uma propriedade lindeira que terá impacto das águas da estrada, porém a mesma já possui local apropriado para o escoamento das águas. As outras propriedades linderas não contribuirão com água para a estrada. Medidas de construção de bigodes para escoamento das águas serão necessários, tendo em vista que existem locais para dissipaçāo das águas das chuvas.

- 4.1. Este trecho de 500 metros é um ponto crítico da estrada conforme citado no item 03.
- 4.2. Existem atoladouros neste trecho, com material instável que deverão sofrer intervenções com material para estabilização dos mesmos. O trecho necessitará de uma melhoria do abaulamento e há necessidade de estabilização das laterais da estrada com vegetação ou material compactado.
- 4.3. As medidas a serem adotadas são apenas as citadas no item 03, que é a construção de bigodes para escoamento das águas das chuvas.

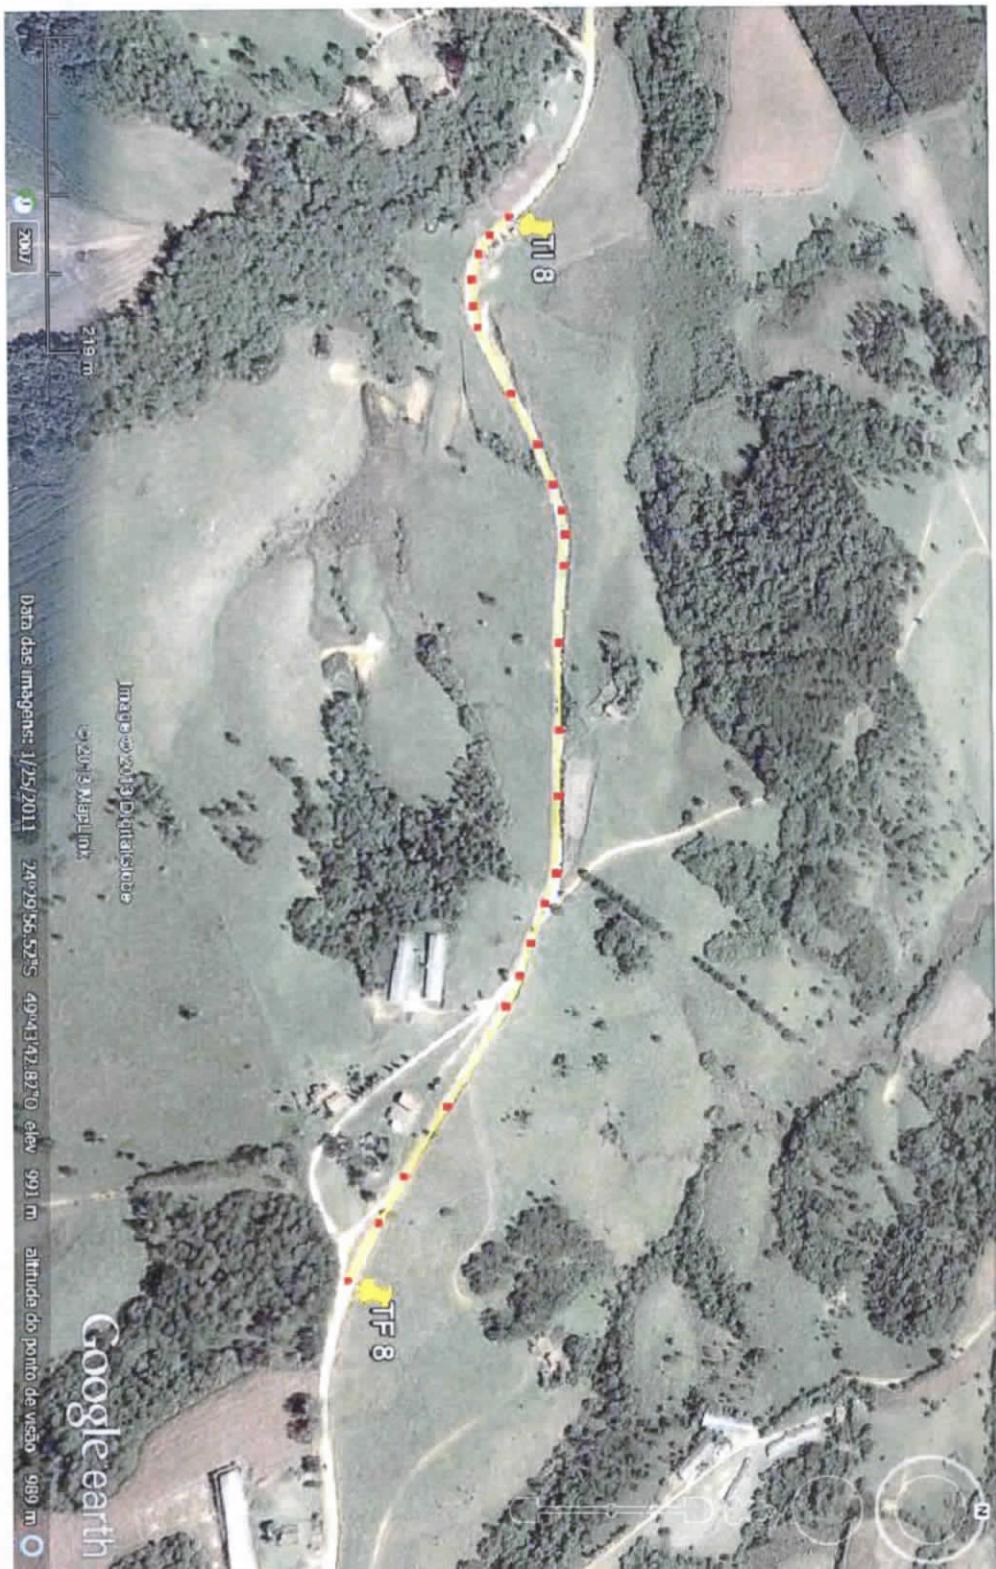
TRECHO 8 - Subida Sr^a Judite até Igreja

A previsão para este trecho é a pavimentação de novecentos metros de calçamento, trecho localizado próximo a Igreja do Capinzal. Este trecho é muito problemático em períodos de chuvas, pois com tem um declive muito acentuado, frequentemente fica com o transito interrompido, impossibilitando o tráfego de ônibus escolar e caminhões de ração para os aviários dos bairros. Neste trecho, as propriedades lindeiras que sofrerão impacto das águas da estrada já possuem um sistema de proteção com escoamento em locais adequados que não prejudicam as propriedades, nas demais, o barranco lateral é alto e as propriedades não contribuirão com água para a estrada. Medidas de retenção do corrimento das águas do trecho através de caixas de retenção de água e bigode lateral.

- 4.1. Este trecho de 900 metros é um ponto crítico da estrada conforme citado no item 03.
- 4.2. Existem atoladouros neste trecho, com material instável (borrachudo) que deverão sofrer intervenções com material para estabilização dos mesmos. O trecho deverá ser melhorado o abaulamento e há necessidade de estabilização das laterais da estrada com vegetação ou material compactado.
- 4.3. As medidas a serem adotadas são apenas as citadas no item 03, que é a construção de caixas de retenção de água da estrada para reduzir a velocidade da água e bigodes de escoamento.

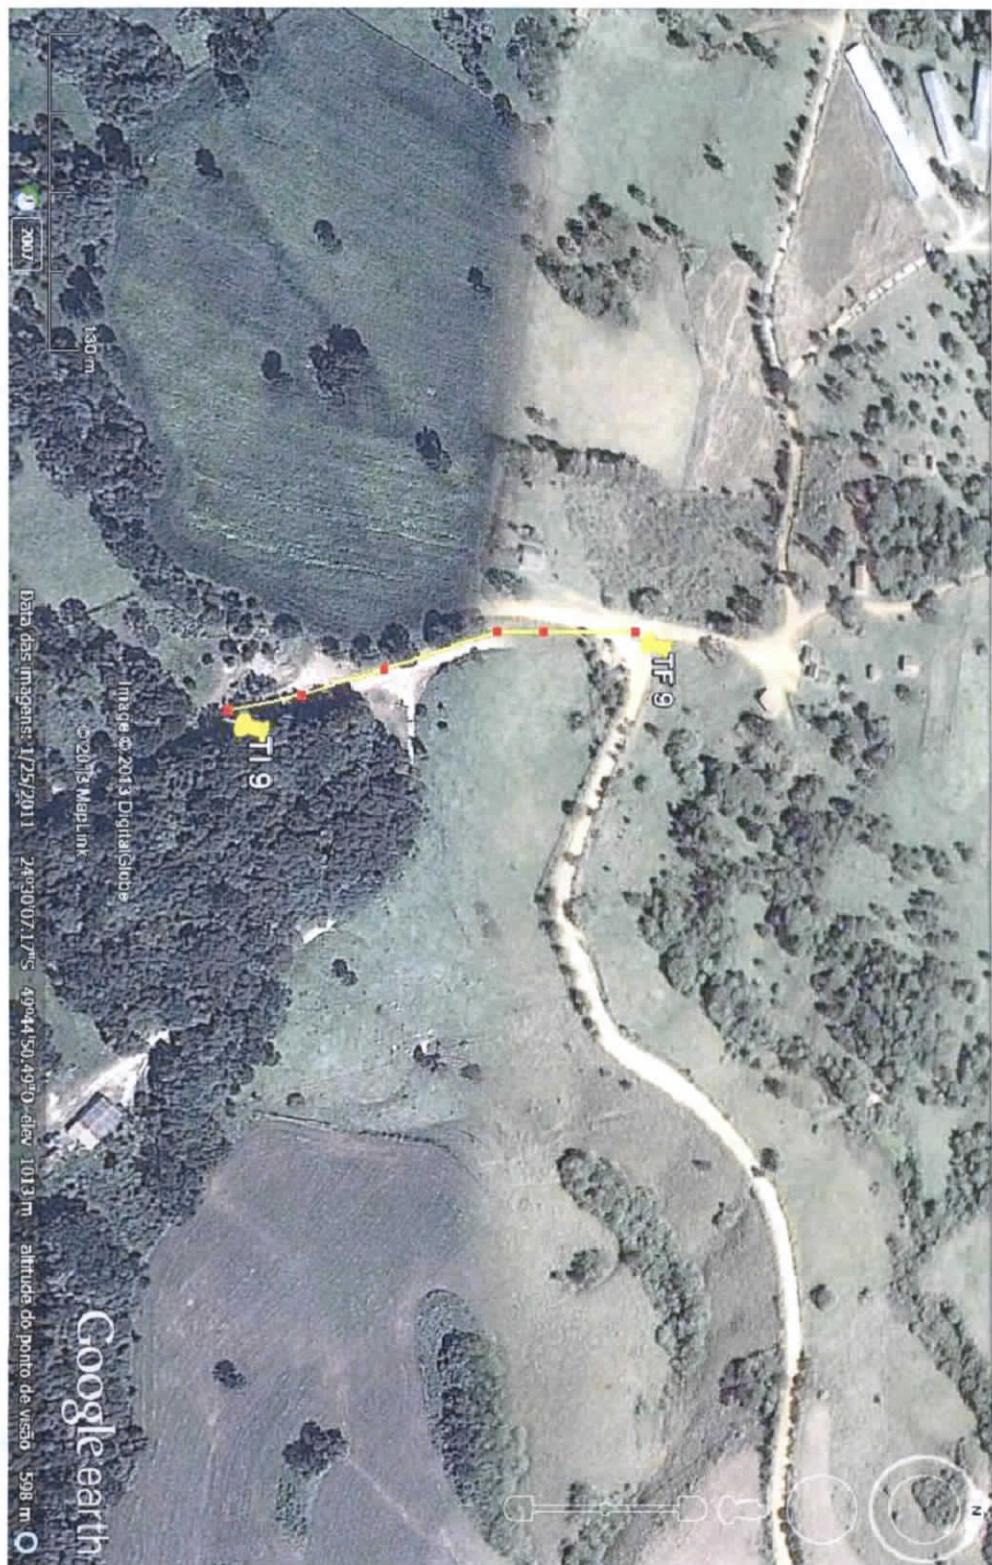
TRECHO 9 - Subida Trevo Sr. José Marques

A previsão para este trecho é a pavimentação de duzentos metros de calçamento, trecho localizado no trevo do Zé Marques sentido a Capinzal. Este trecho é muito problemático em períodos de chuvas, pois é um trecho com material instável e frequentemente fica com o transito interrompido, impossibilitando o tráfego de ônibus escolar e caminhões de ração para os aviários dos bairros. Neste trecho, as propriedades lindeiras que sofrerão impacto das águas da estrada já possuem um sistema de proteção com escoamento em locais adequados que não prejudicam as propriedades, nas demais, o barranco lateral é alto e as propriedades não contribuirão com água para a estrada. Medidas de retenção do corrimento das águas do trecho através bigode lateral.

- 4.1. *Este trecho de 200 metros é um ponto crítico da estrada conforme citado no item 03.*
- 4.2. *Existem atoladouros neste trecho, com material instável (borrachudo) que deverão sofrer intervenções com material para estabilização dos mesmos. O trecho deverá ser melhorado o abaulamento e há necessidade de estabilização das laterais da estrada com vegetação ou material compactado.*
- 4.3. *As medidas a serem adotadas são apenas as citadas no item 03, que é a construção de bigodes de escoamento.*

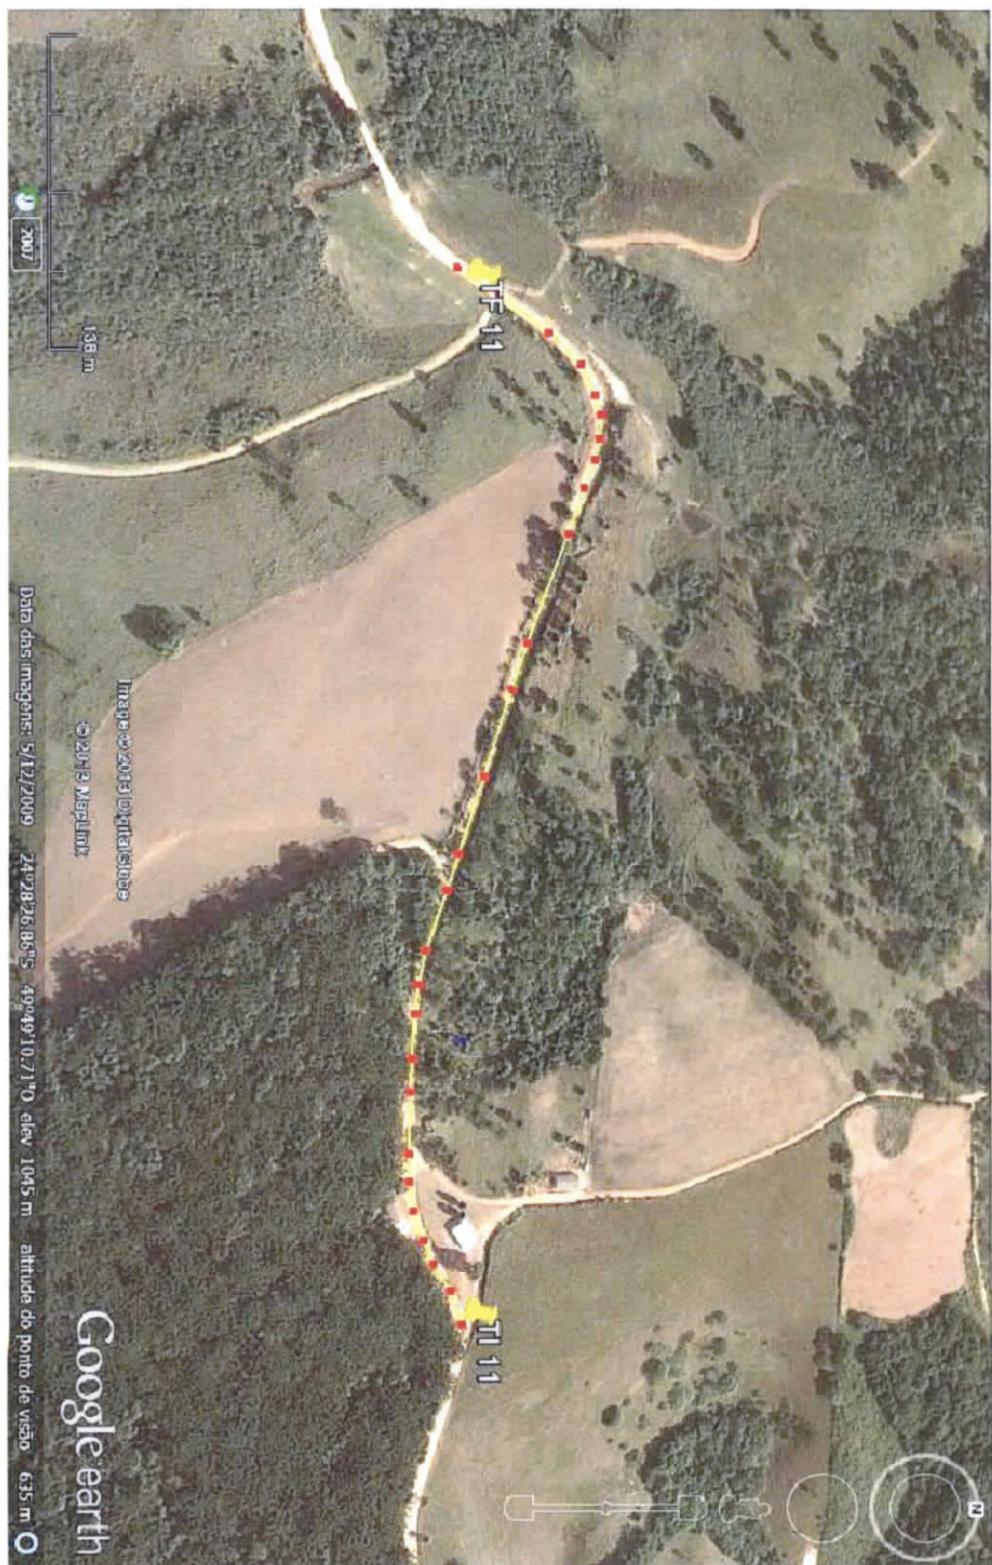
TRECHO 11 - Ponte até Igreja Sertão da Jararaca

A previsão para este trecho é a pavimentação de seiscentos metros de calçamento, trecho localizado no bairro Sertão da Jararaca com início na Igreja do bairro e seguindo até a ponte da localidade. Este trecho é muito problemático em períodos de chuvas, pois como tem um declive extremamente acentuado, em épocas de chuvas fica com o transito interrompido, impossibilitando o tráfego de ônibus escolar e caminhões que transportam leite, ração e frangos do bairro. Neste trecho, o barranco lateral é alto em média de dois metros e não afetará as propriedades lindeiras, pois este trecho já possui bigodes para escoamento das águas em pontos a tempo utilizados. As propriedades não contribuirão com água para a estrada. As Medidas de escoamento das águas do trecho já existem neste trecho.

- 4.1. *Este trecho de 600 metros é um ponto crítico da estrada conforme citado no item 03.*
- 4.2. *Existem atoladouros neste trecho, com material instável que deverão sofrer intervenções com material para estabilização dos mesmos. O trecho deverá o abaulamento está satisfatório e há necessidade de estabilização das laterais da estrada com vegetação ou material compactado.*
- 4.3. *As medidas a serem adotadas são apenas as citadas no item 03.*
