# **Campanha de levantamento de solos e vegetação protetiva de rios nos Subplanaltos Umuarama e Campo Mourão**

06/11/2019

PronaSolos

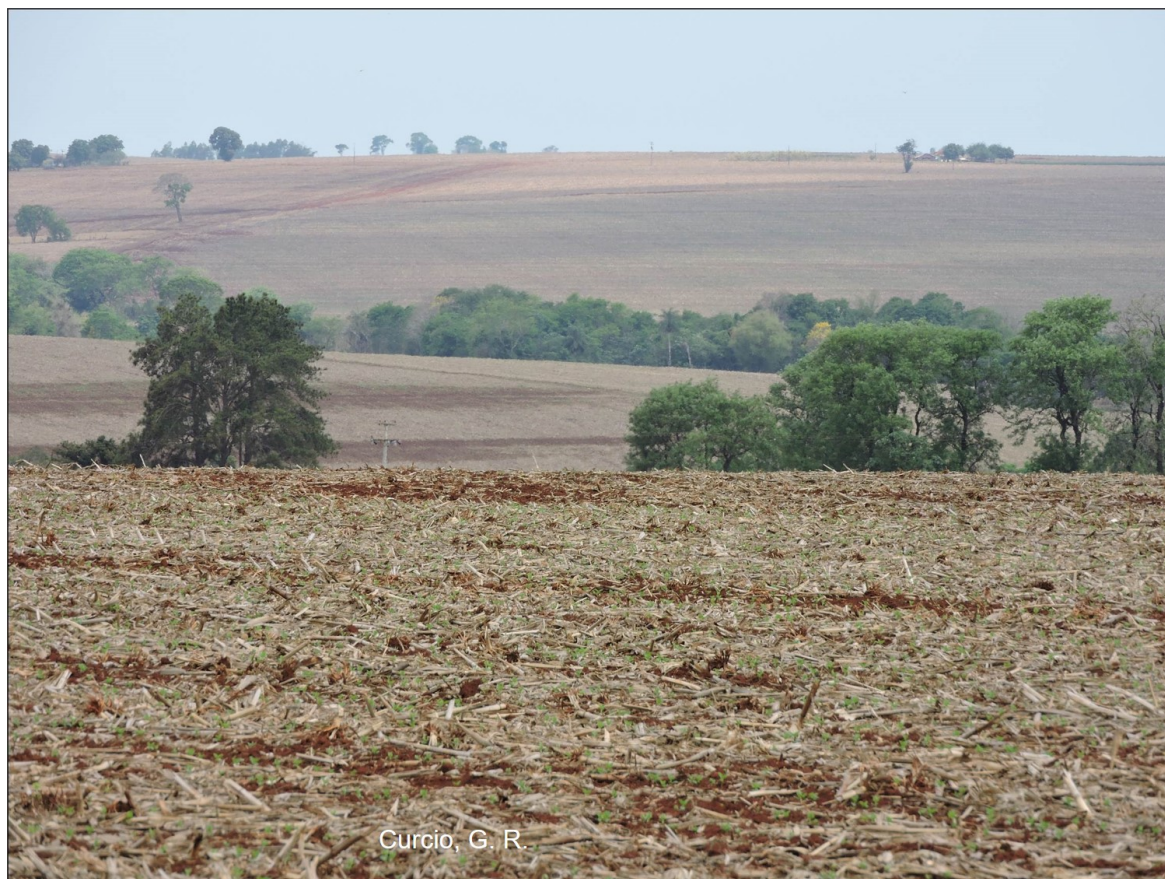
Figura 1 - Relevos convexados da região de Guaíra.

As paisagens das áreas trabalhadas apresentam predominantemente alto grau de convexidade (Figura 1), onde se identificam encostas longas com predomínio de relevos suaves, com forte predomínio de Latossolos (Figura 2) e, em menor expressão, os Argissolos (Figura 3). Deve ser ressaltada a pluralidade de solos encontrados em planícies e nascentes, tais como Planossolos, Plintossolos, Vertissolos, Neossolos Flúvicos, Gleissolos, Organossolos entre outros.

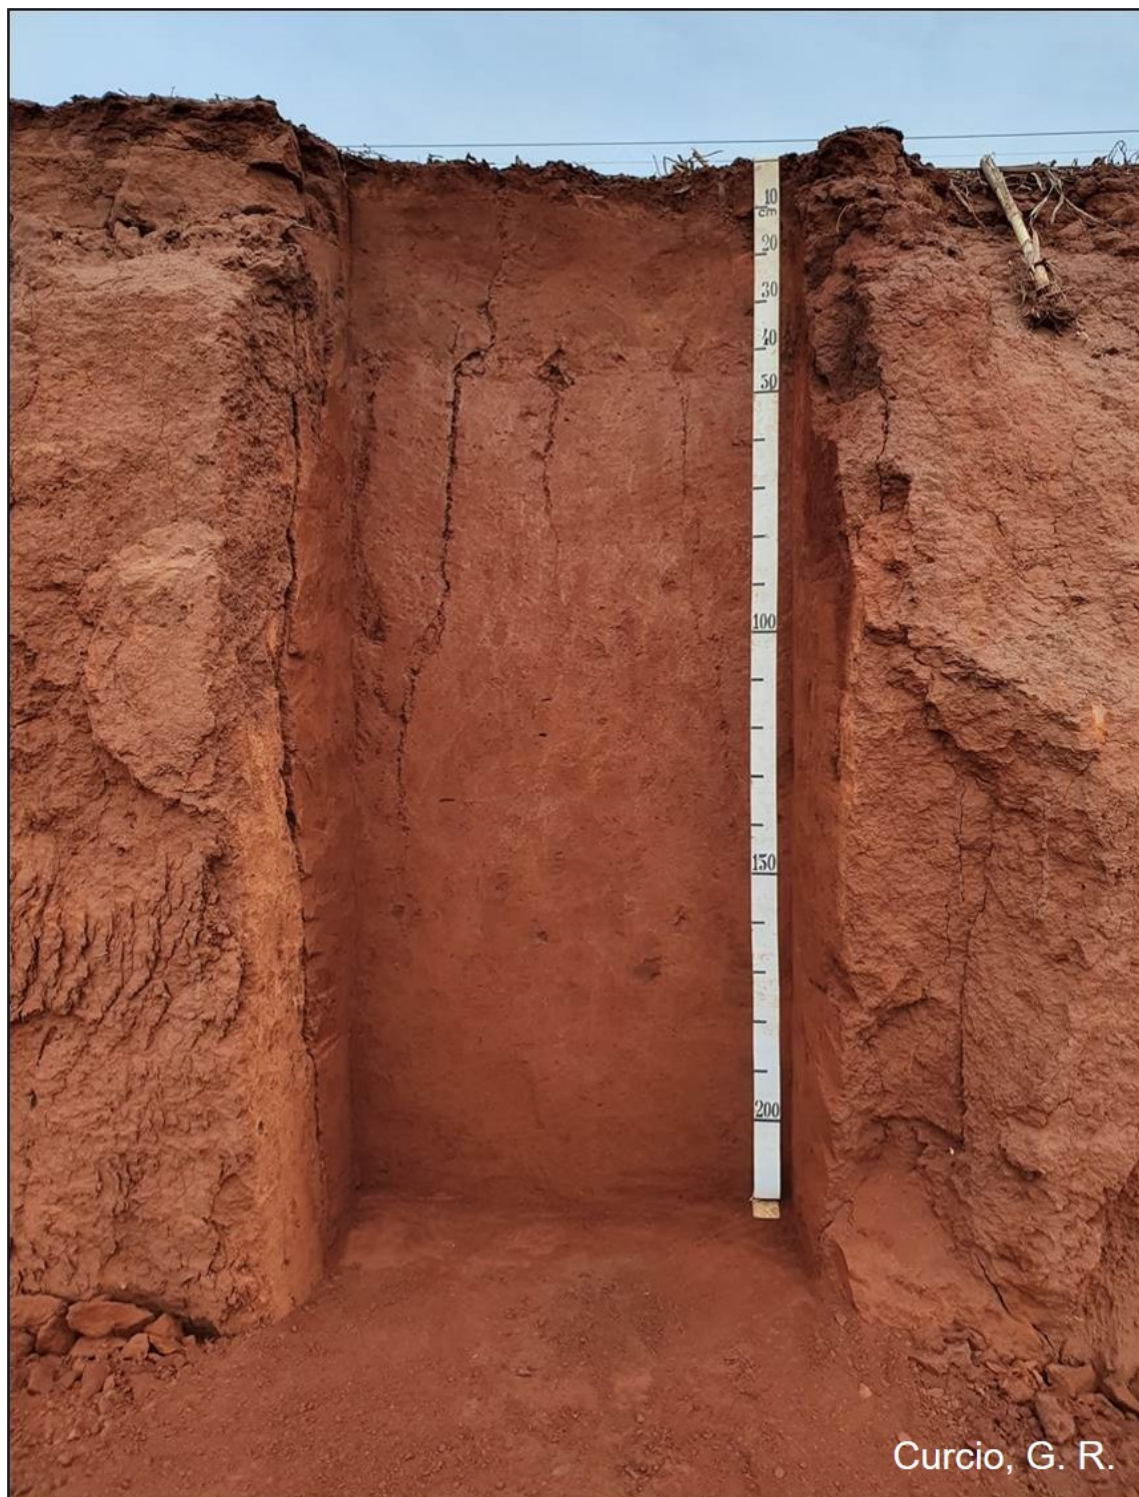
Figura 2 - Latossolo Vermelho textura média.

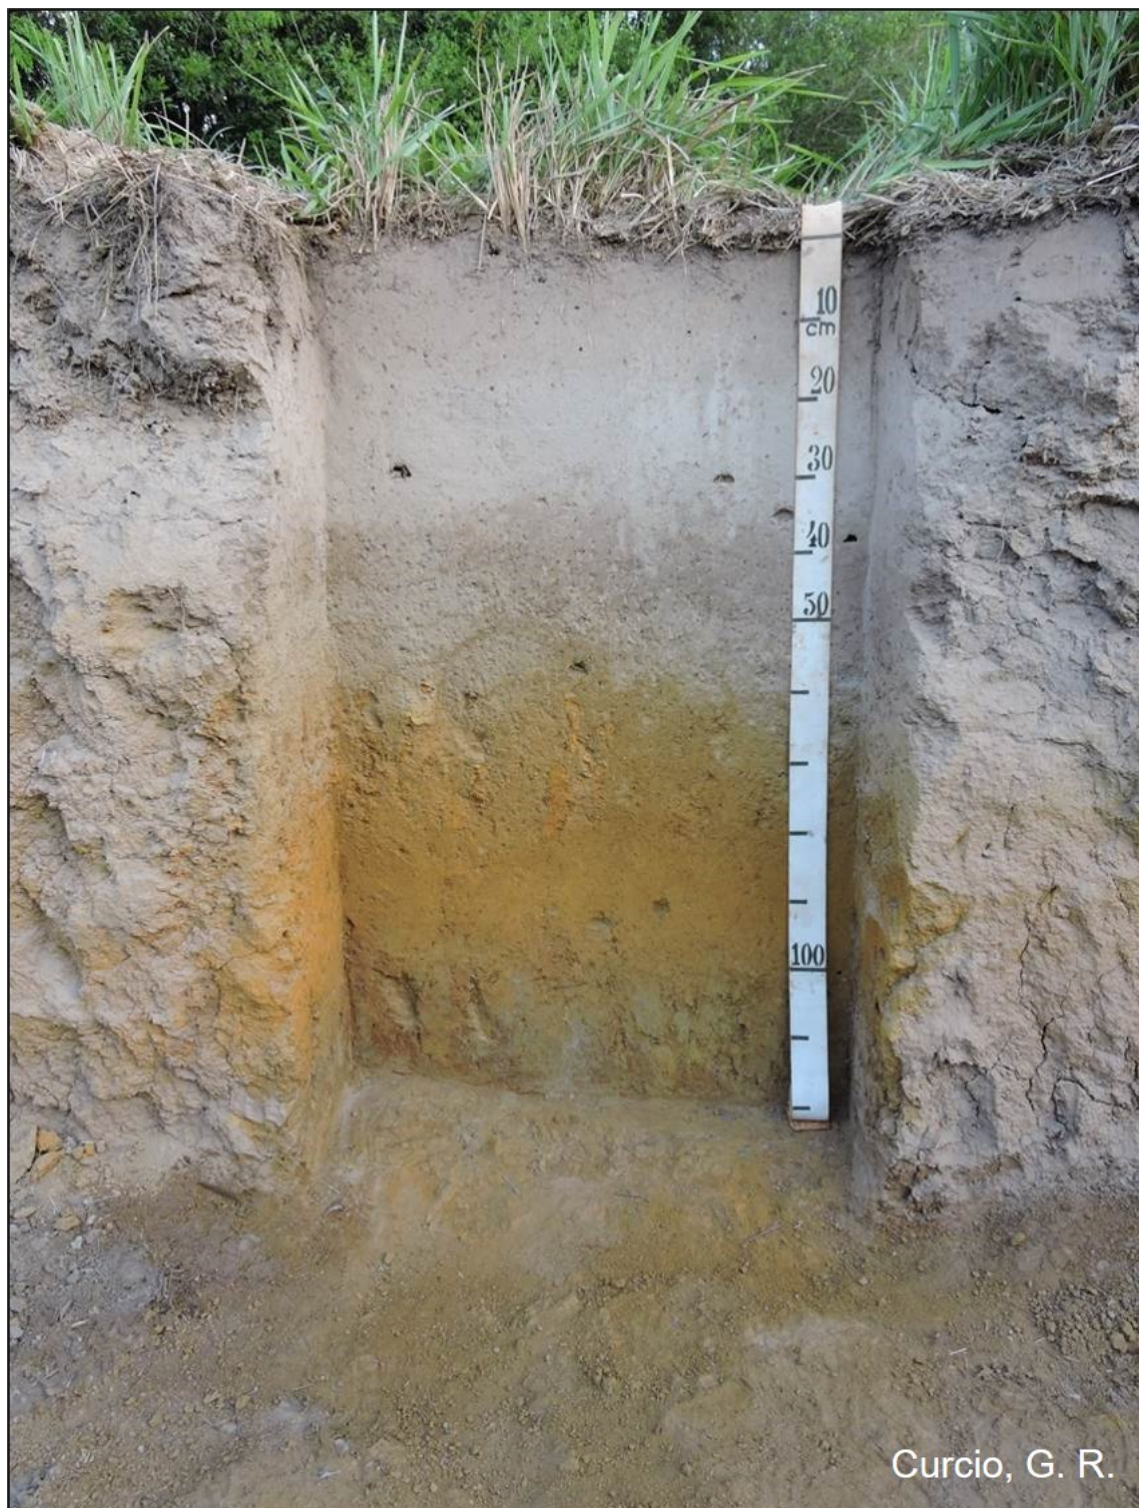
Figura 3 - Argissolo Amarelo textura arenosa e média.

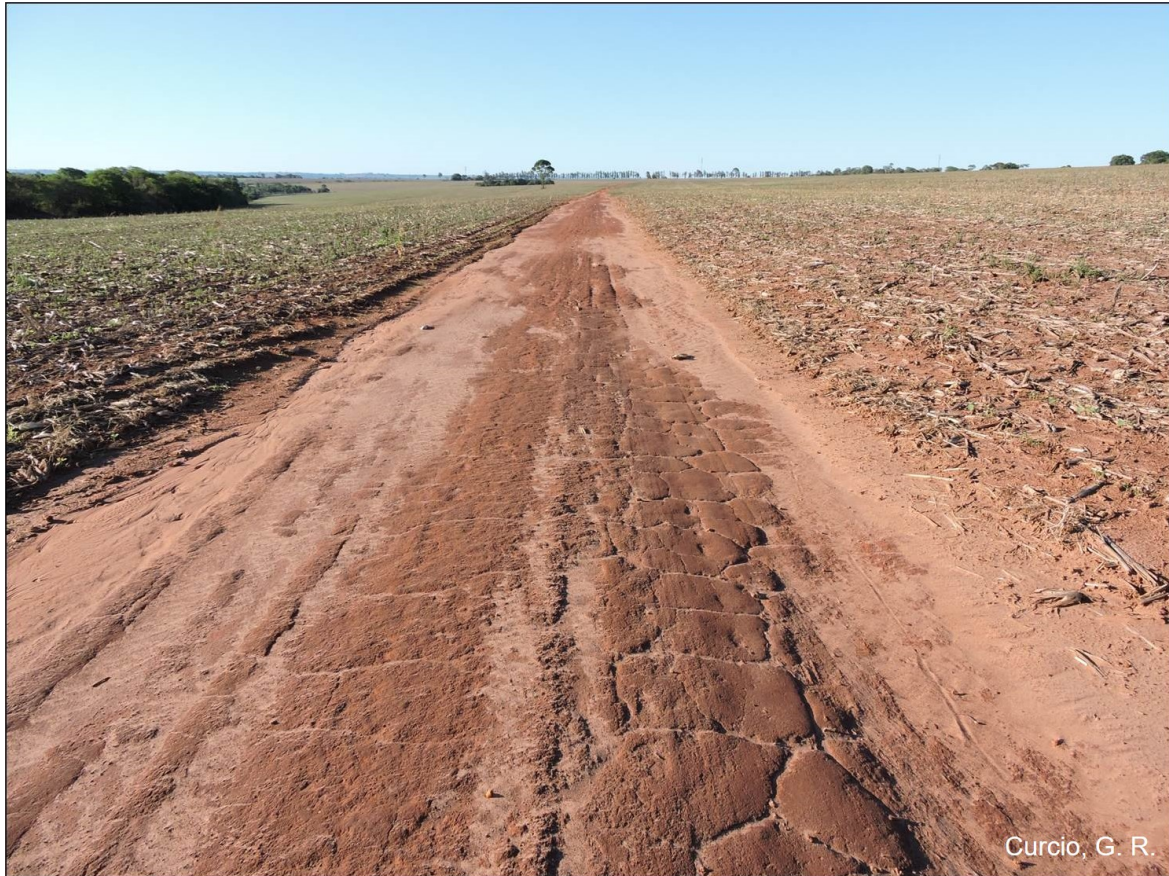
Figura 4 - Estrada em Latossolo Vermelho textura média.

Parte das paisagens em que foram efetuadas as pesquisas houve forte discrepância em relação as áreas trabalhadas nas campanhas anteriores uma vez que se identifica a presença de solos com a fração areia muito expressiva (textura média), o que incorre em elevada suscetibilidade à erosão desses solos

(Figura 4).

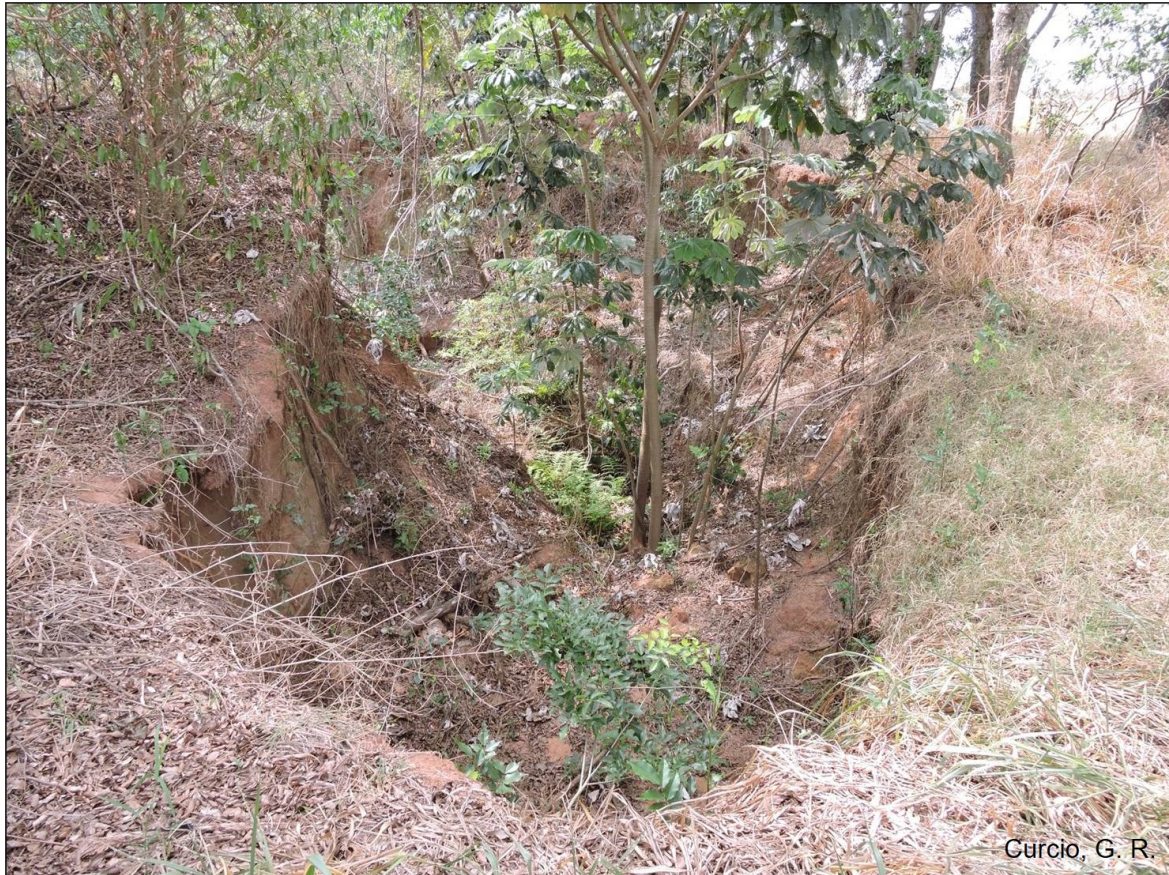
Figura 6 - Vossorocamento em nascente.

em cotas altimétricas baixas, é muito comum se identificar as consequências dos efeitos do mal manejo dos solos das encostas. Assim, é comum encontrar os solos das nascentes e planícies de rios com alto grau de soterramento ou, contrastantemente, com elevada incidência do processo de vossorocamento (Figura 6).
