**Trechos: Linha Alvorada, Cerro Agudo e Linha São José.**

**OBRA : PAVIMENTAÇÃO POLIÉDRICA**

## RELATÓRIO TÉCNICO DE VISTORIA – RTV

#### PROJETO DE PAVIMENTAÇÃO POLIÉDRICA DE ESTRADAS RURAIS COM PEDRAS IRREGULARES

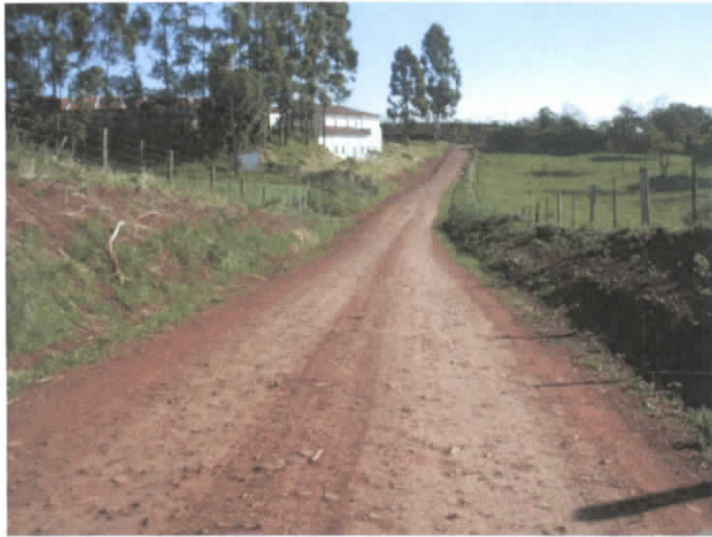
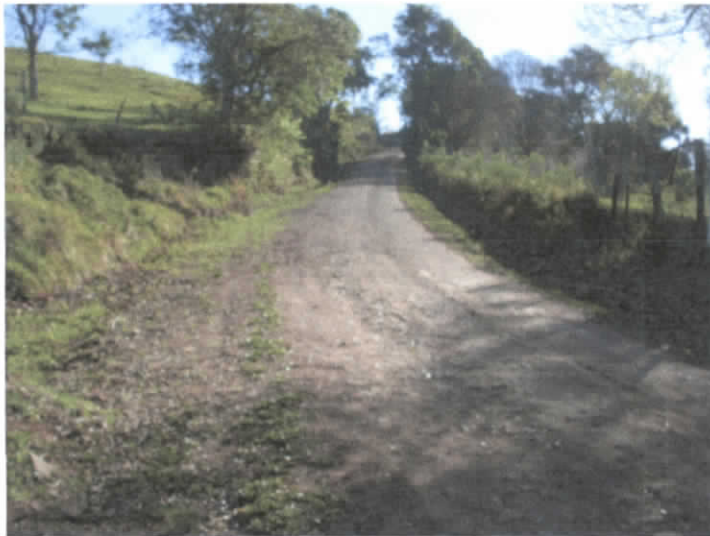
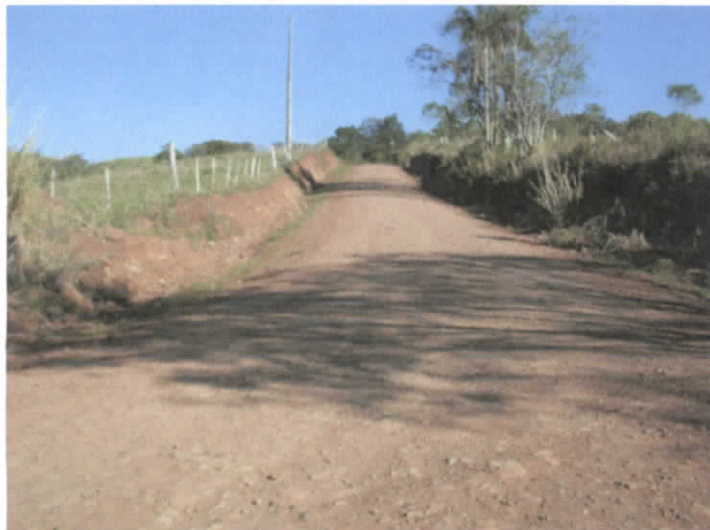
TRECHO 01 – BR 280 A LINHA CERRO AGUDO

As condições de trafegabilidade nesta estrada em alguns períodos do ano são ruins em função da alta declividade e do grande fluxo de água das chuvas, ocasionando movimentação da camada de cascalho, dificultando a trafegabilidade principalmente de caminhões que transportam o leite com o cascalho solto quando estão subindo. Neste trecho os bueiros e bigodes existentes estão entupidos e sem finalidade.

- Alta declividade do trecho;
- Solo raso e afloramento de rochas em alguns pontos;
- O leito de estrada não possui abaulamento;
- Taludes sem rebaixamento;
- Existência de valetas;
- Falta de bueiros e caixa de retenção nos locais adequados;
- Construção das cercas pelos proprietários em cima dos barrancos.

Realizar a retirada das cercas na beira da estrada para facilitar o trabalho com o rebaixamento dos taludes, abaulamento do leito, elevação do leito nos locais com afloramento de rocha, instalação de 04 bueiros e caixa de retenção onde for necessário, estabilização das laterais da estrada com vegetação evitando desmoronamento de terra; afastamento das cercas evitando o acesso de animais; construção do meio-fio com cordão de pedra; etc.

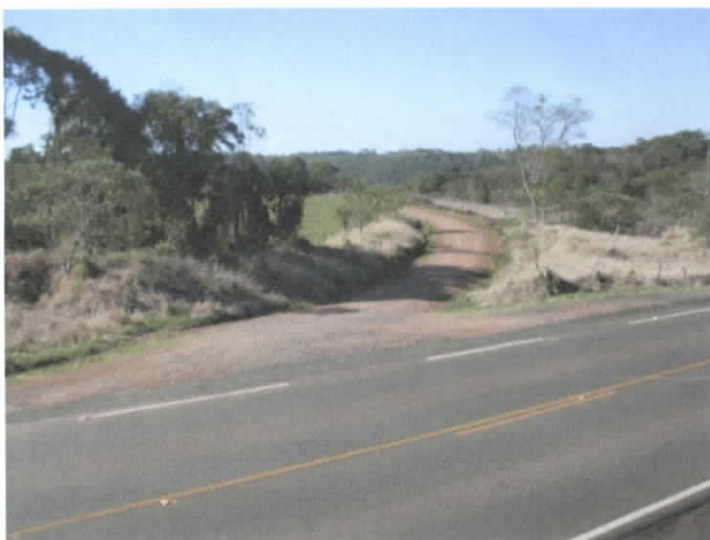
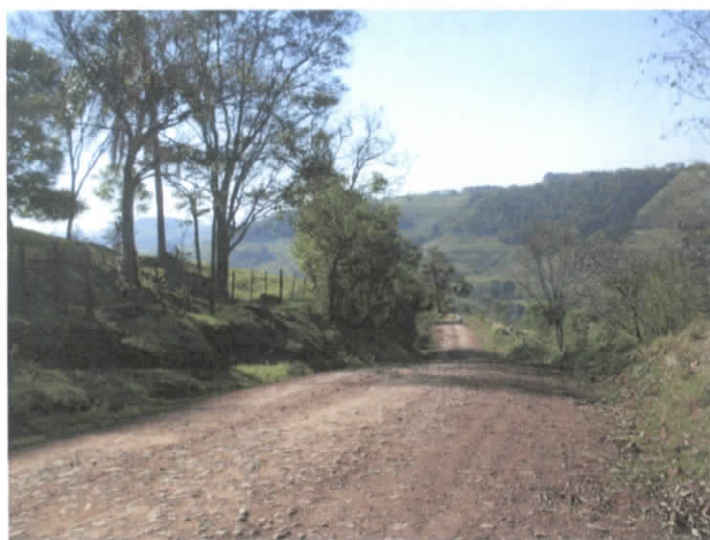
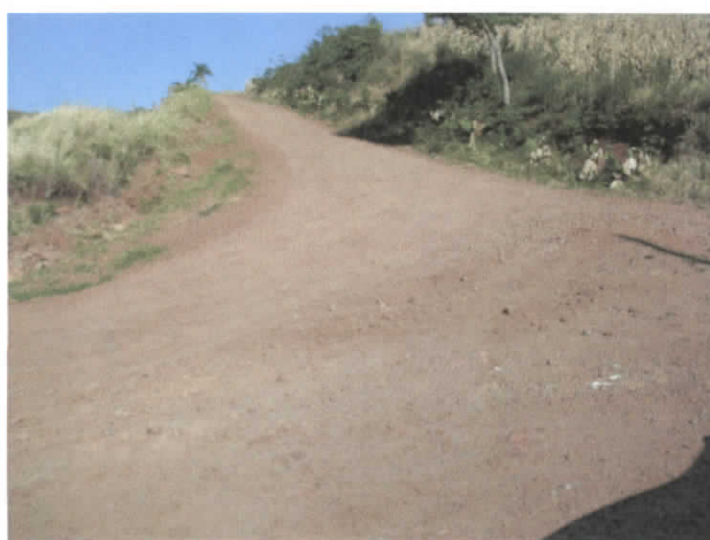
TRECHO 02 – BR 280 A LINHA ALVORADA

As condições de trafegabilidade nesta estrada em alguns períodos do ano são ruins em função da alta declividade e do grande fluxo de água das chuvas, ocasionando movimentação da camada de cascalho, dificultando a trafegabilidade principalmente de caminhões que transportam o leite com o cascalho solto quando estão subindo. Neste trecho os bueiros existentes estão entupidos e sem finalidade, ocasionando o escoamento para o leito da estrada.

- Alta declividade do trecho;
- Solo raso e afloramento de rochas em alguns pontos;
- O leito de estrada não possui abaulamento;
- Taludes sem rebaixamento;
- Existência de valetas;
- Bueiros entupidos;
- Falta de caixas de retenção nos locais adequados;
- Construção das cercas pelos proprietários em cima dos barrancos.

Realizar a retirada das cercas na beira da estrada para facilitar o trabalho com o rebaixamento dos taludes, abaulamento do leito, elevação do leito nos locais com afloramento de rocha, desentupimento dos bueiros existentes; instalação de caixa de retenção onde for necessário, estabilização das laterais da estrada com vegetação evitando desmoronamento de terra; afastamento das cercas evitando o acesso de animais; construção do meio-fio com cordão de pedra; etc.

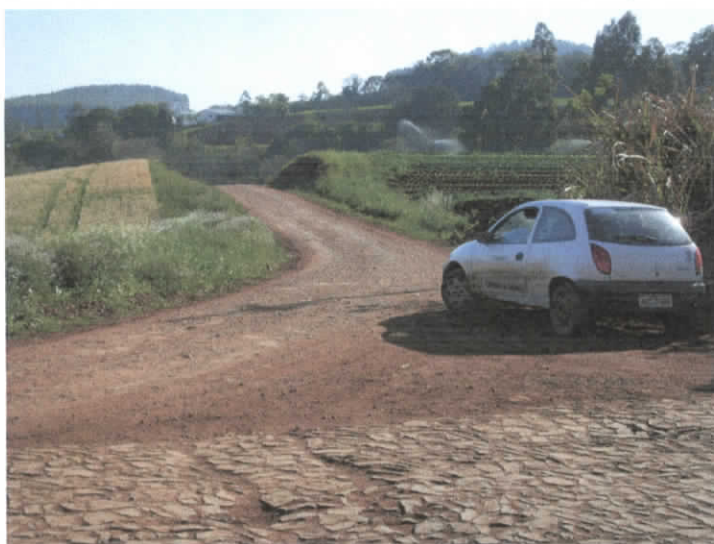
TRECHO 03 – ESTRADA LINHA CAMPINA A SÃO JOSE

As condições de trafegabilidade nesta estrada em alguns períodos do ano são ruins em função do grande fluxo de água das chuvas, ocasionando movimentação da camada de cascalho, dificultando a trafegabilidade principalmente de caminhões que

transportam o leite e os frangos de corte com o cascalho solto. Neste trecho alguns bueiros existentes estão entupidos e com vazão insuficiente, ocasionando o escoamento da água para o leito da estrada.

- Solo raso e afloramento de rochas em alguns pontos;
- O leito de estrada não possui abaulamento;
- Taludes sem rebaixamento;
- Existência de valetas;
- Bueiros entupidos;
- Bueiros mal dimensionados com vazão insuficiente quando da ocorrência de fortes chuvas, passando a água por cima do leito;
- Falta de caixas de retenção nos locais adequados;
- Construção das cercas pelos proprietários em cima dos barrancos.

- Realizar a retirada das cercas na beira da estrada para facilitar o trabalho com o rebaixamento dos taludes, abaulamento do leito, elevação do leito nos locais com afloramento de rocha, desentupimento dos bueiros existentes; Aumento da capacidade de vazão de 02 bueiros; instalação 04 bueiros de caixa de retenção onde for necessário, estabilização das laterais da estrada com vegetação evitando desmoronamento de terra; afastamento das cercas evitando o acesso de animais; construção do meio-fio com cordão de pedra.

- O trecho necessita de recapeamento com pavimentação poliédrica utilizando pedra irregular convencionadas a uma largura e comprimento de 08 a 12 cm, e altura de 11 a 14 cm.
