ANEXO 1 - RELATÓRIO TÉCNICO DE VISTORIA – RTV (um RTV por trecho)

PROGRAMA ESTRADAS DA INTEGRAÇÃO

PROJETO DE PAVIMENTAÇÃO POLIÉDRICA DE ESTRADAS RURAIS COM PEDRAS IRREGULARES

- MUNICÍPIO DE: CALIFORNIA
- NR/SEAB DE: APUCARANA
- COMUNIDADE/LOCALIDADE: BAIRRO FIGUEIRINHA
- MICROBACIA: NIHIL

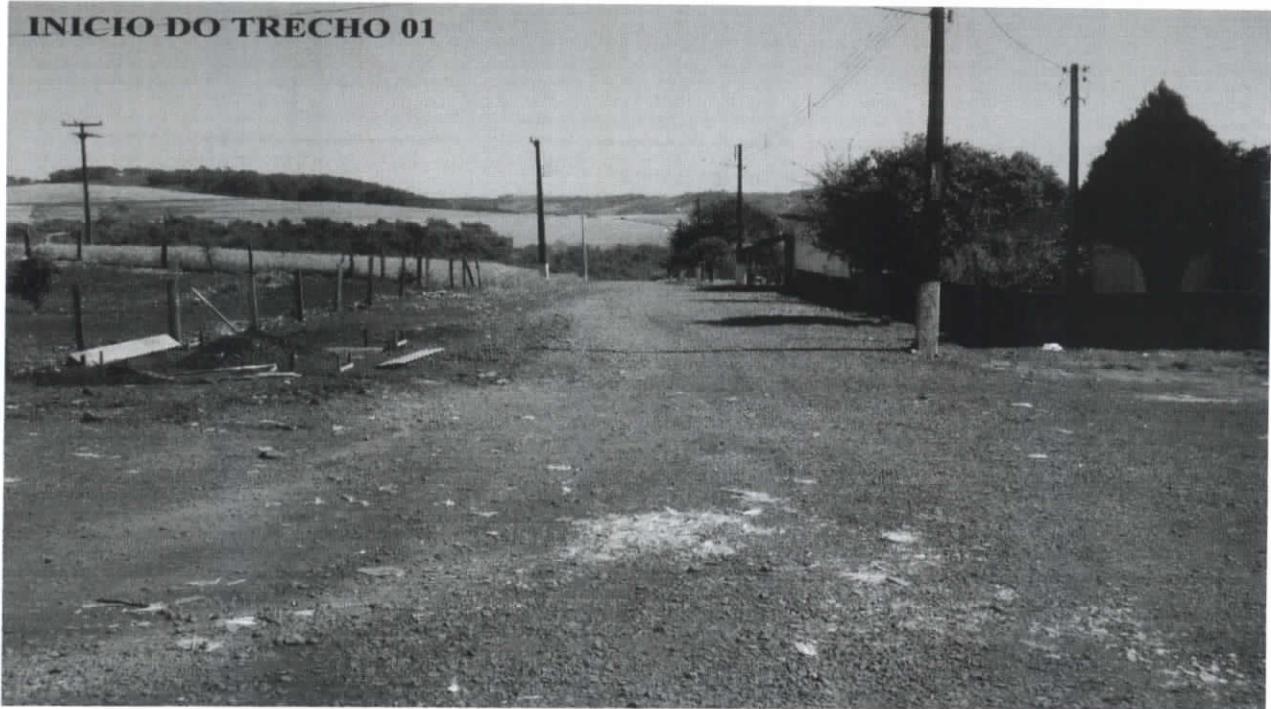
INICIO DO TRECHO 01

O trecho da estrada com pavimentação de cascalho, comprimento de 583 metros com largura média de 5,0 metros, a estrada está em desnível. Está localizado no inicio do Bairro Figueirinha. Estrada de importância no escamento da produção. O trecho está a uma distancia de 13 km da sede do município.

- 4.1. Identificação e localização dos principais pontos críticos – construção da estrada deverá o levantamento do leito e ser abulado com construção de sangradouro seguido nas curvas de níveis das propriedades nos dois lados da estrada para garantir a preservação por longo período.

4.2. Existência de problemas no abaulamento da estrada; necessidade de estabilização das laterais da estrada com vegetação;

4.3. Proposição de medidas mitigadoras – orientar as propriedades com sistematização de conservação do solo e água e adequar os sangradouros (bigodes) para evitar escorramento de água no leito da estrada.

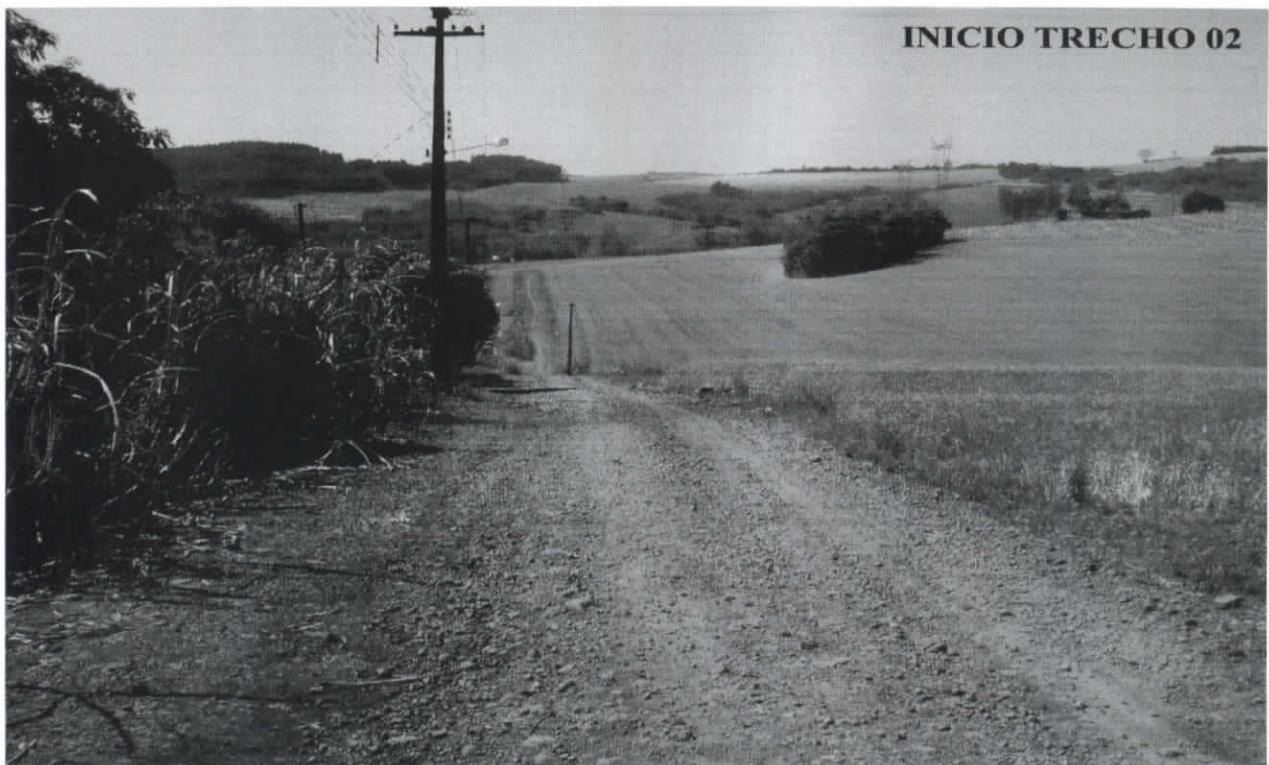
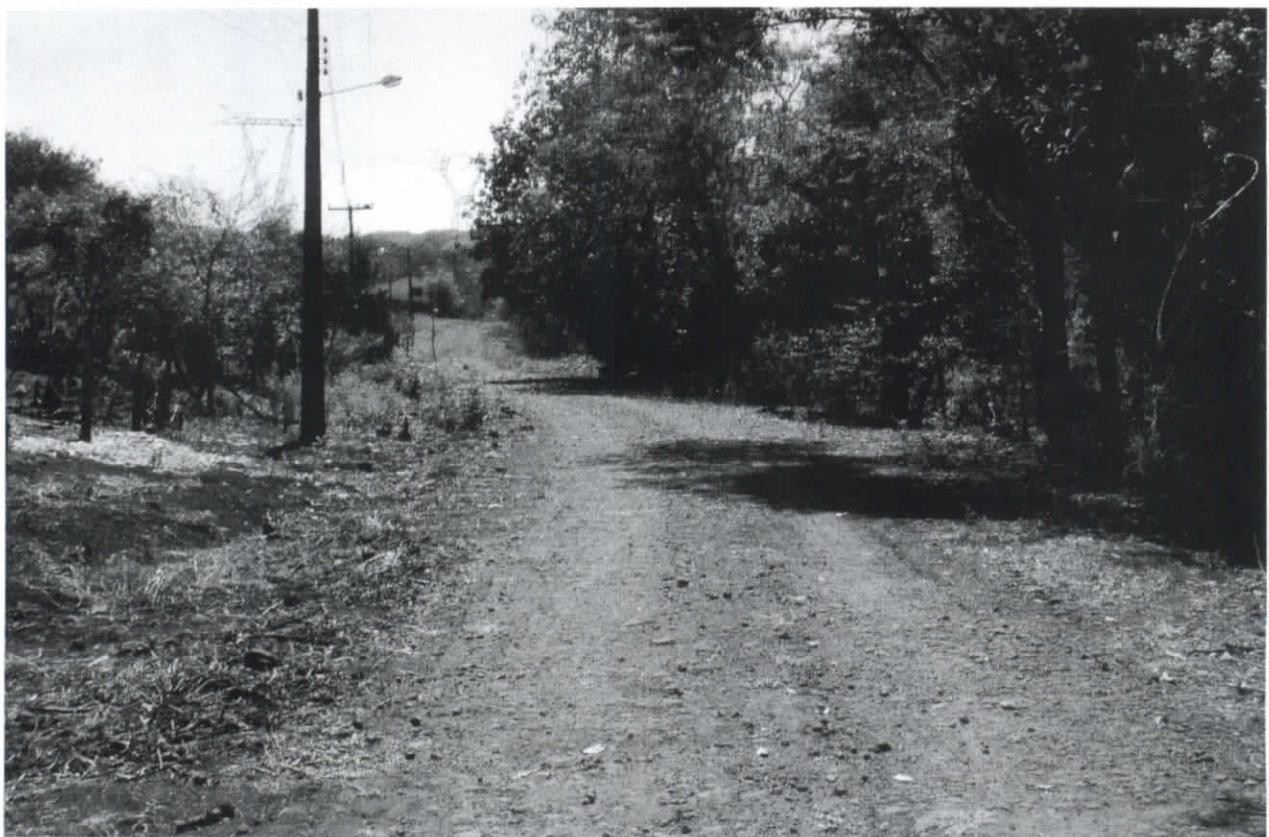
INICIO TRECHO 02

O trecho da estrada com pavimentação de cascalho, comprimento de 943 metros com largura média de 3,5 metros, a estrada possui interferência das propriedades adjacentes. Sendo o principal trecho de escoamento da produção das propriedades. Está localizado no inicio do Bairro Figueirinha. O trecho está a uma distancia de 18 km da sede do município,

- 4.1. Identificação e localização dos principais pontos críticos – construção da estrada com levantamento do leito e deverá ser abulado com construção de sangradouros seguindo nas curvas de níveis das propriedades no lado direito da estrada no inicio do trecho para garantir a preservação por longo período.

No meio do trecho os lotes do lado esquerdo deverá reformar e adequar para evitar o escorramento de água para a estrada.

4.2. Existência de problemas no abaulamento da estrada; necessidade de estabilização das laterais da estrada com vegetação;

4.3. Proposição de medidas mitigadoras – orientar as propriedades com sistematização de conservação do solo e água e adequar os sangradouros (bigodes) para evitar escorramento de água no leito da estrada.

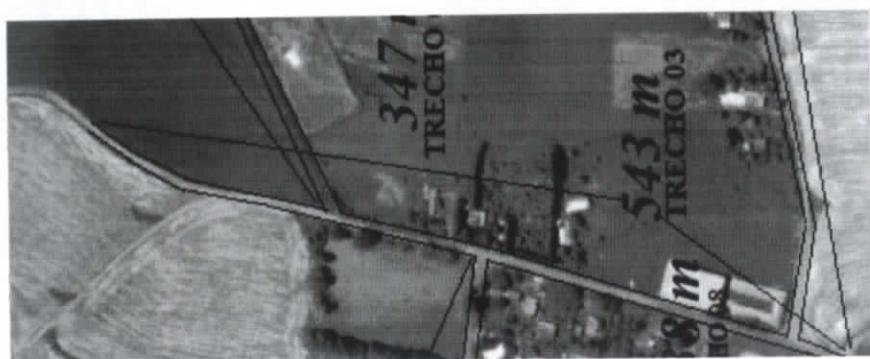
6. CROQUIS / MAPA DE LOCALIZAÇÃO / FOTOS DO TRECHO (ANEXAR):

O trecho possui 100 metros da estrada com pavimentação de asfáltica, no comprimento total do trecho de 543 metros com largura média de 4,5 metros, a estrada possui pouca interferência das propriedades pois está praticamente na cabeceira. Sendo o principal trecho de escoamento da produção das propriedades. Está localizado no inicio do Bairro Figueirinha. O trecho está a uma distancia de 13 km da sede do município,

4.2. Problemas de abaulamento da estrada; meio-fio de concreto.

- 4.1. Identificação e localização dos principais pontos críticos – construção da estrada com levantamento do leito e deverá ser abulado com necessidades de meio-fio de concreto nos 100 metros pavimentados.

4.3. Proposição de medidas mitigadoras – orientar as propriedades para seguir as recomendações de conservação de solo e água nas áreas de cultivo.

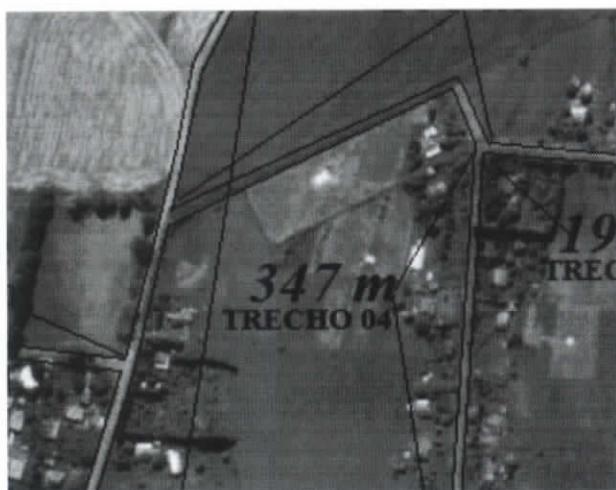
6. CROQUIS / MAPA DE LOCALIZAÇÃO / FOTOS DO TRECHO (ANEXAR):

O trecho da estrada com pavimentação de cascalho, comprimento de 347 metros com largura média de 5,0 metros. Está localizado no acesso central da Vila Rural do Bairro Figueirinha. Praticamente possui interferência das propriedades adjacentes, devido, a sua declividade media de 14%. O trecho é de suma importância para o escoamento da safra de milho, feijão produzidos nos lotes da vila rural. O trecho está a uma distância de 13 km da sede do município,

4.2. Existência de valetas; problemas de drenagem; problemas de abaulamento da estrada; necessidade de bueiros; necessidade de estabilização das laterais da estrada com vegetação.

- 4.1. Identificação e localização dos principais pontos críticos – O lotes adjacentes recomendamos readequar e efetuar as manutenções dos terraços para evitar o escorramento de agua para a estrada. – construção da estrada com levantamento do leito e devera ser abulado com construção de

sangradouros seguindo nas curvas de níveis das propriedades nos dois lados da estrada para garantir a preservação por longo período.

4.3. Proposição de medidas mitigadoras - orientar as propriedades com sistematização de conservação do solo e água e adequar os sangradouros (bigodes) para evitar escorramento de água no leito da estrada.

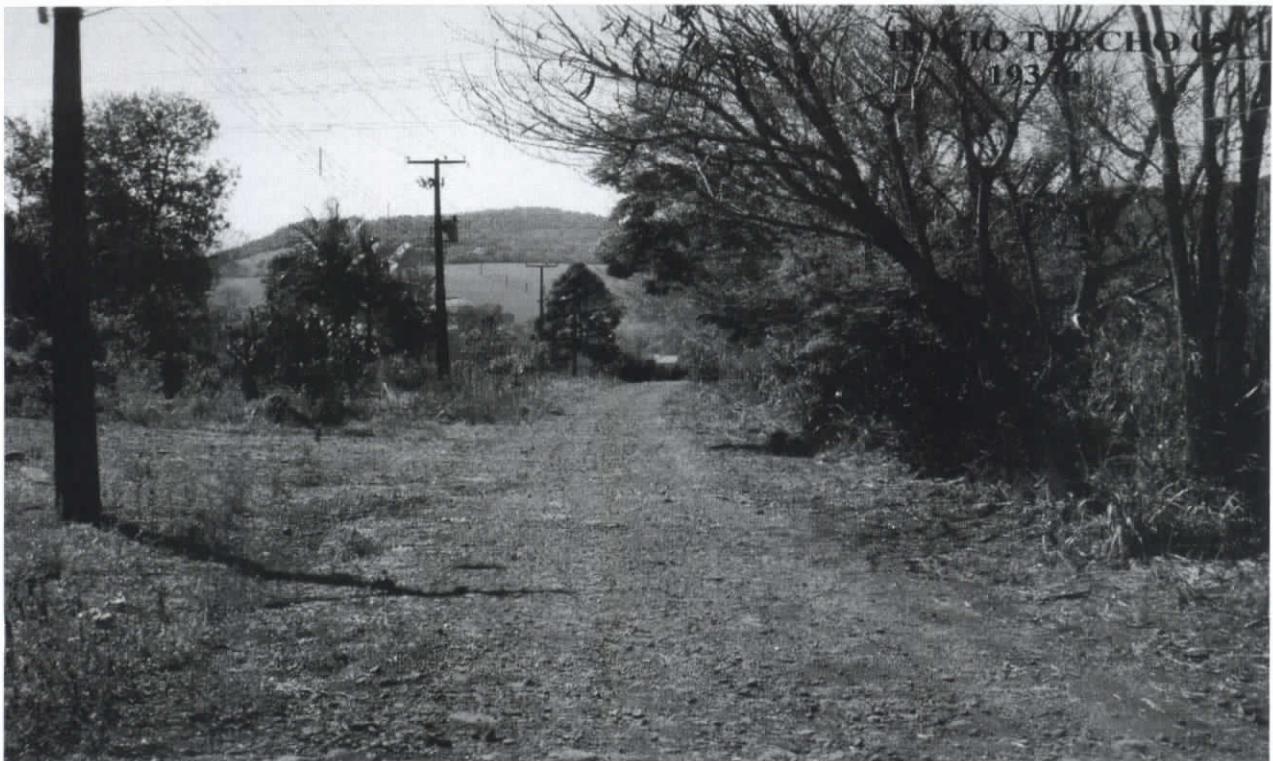
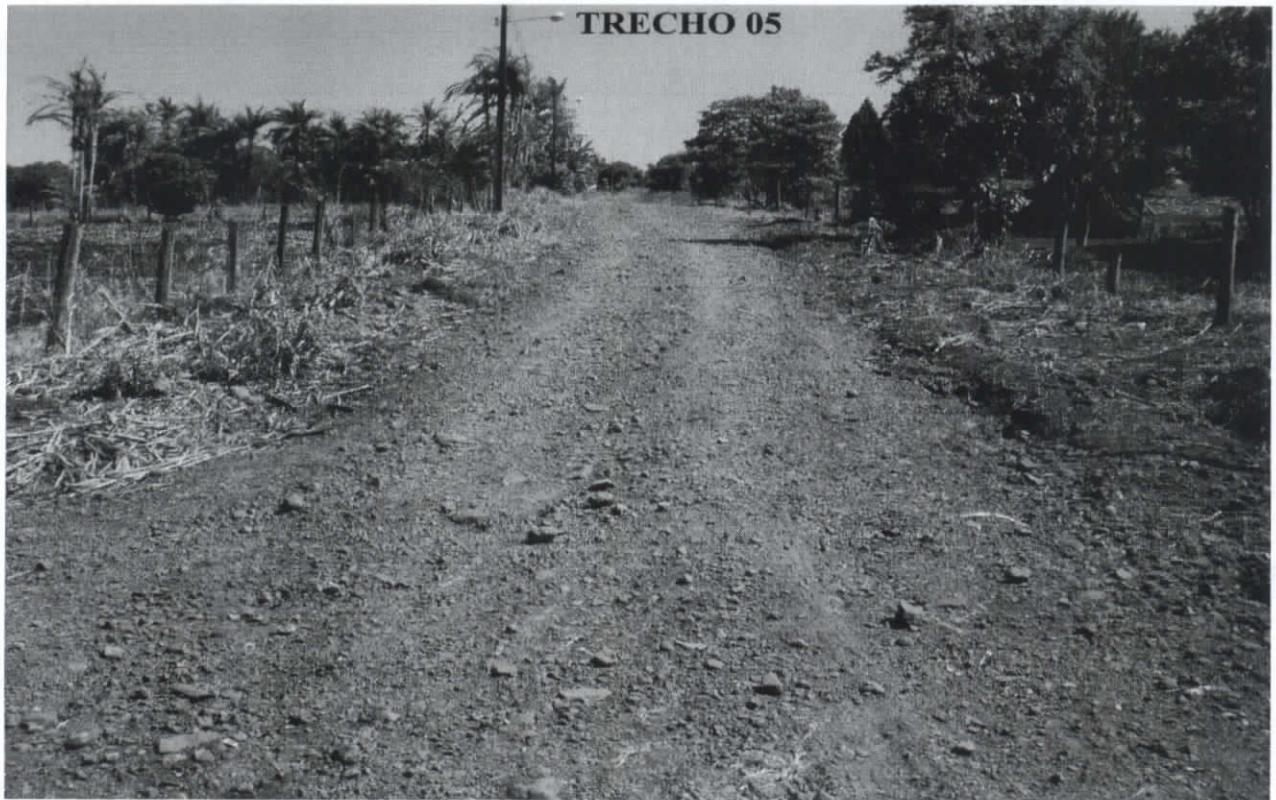
TRECHO 05

O trecho da estrada com pavimentação de cascalho, comprimento de 193 metros com largura média de 3,5 metros. Está localizado na lateral do Vila rural. Possui um declividade media de 15% possuindo ponto de escorrimento e canalizaçao e formação de erosão no leito da estrada. Praticamente não possui interferênciadas propriedades devido a sua pendência vertical. O trecho está a uma distancia de 18 km da sede do município,

- 4.1. Identificação e localização dos principais pontos críticos – construção da estrada devera ser abulado com construção de sangradouros seguindo nas curvas de níveis das propriedades nos dois lados da estrada para garantir a

preservação por longo período.

4.2. Existência de valetas; problemas de drenagem; problemas de abaulamento da estrada; necessidade de estabilização das laterais da estrada com vegetação.

4.3. Proposição de medidas mitigadoras – orientar as propriedades com sistematização de conservação do solo e água e adequar os sangradouros (bigodes) para evitar escorramento de água no leito da estrada.

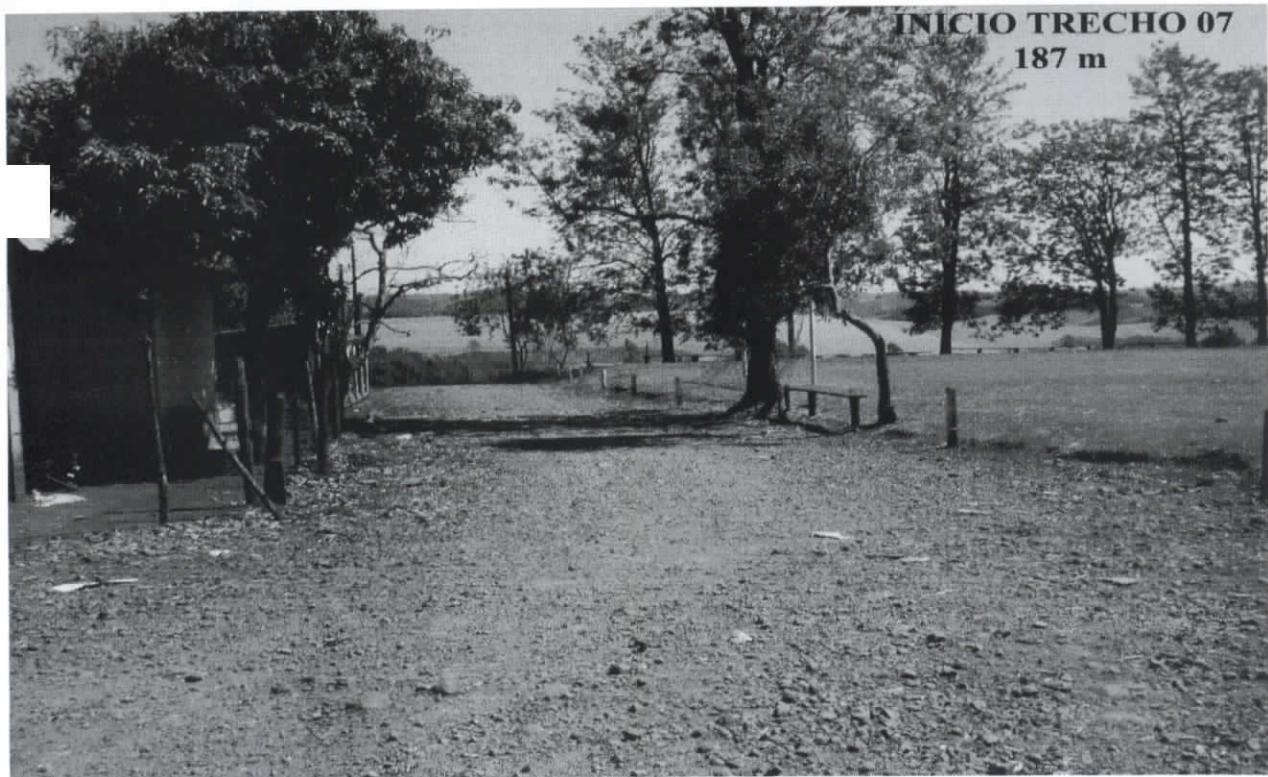
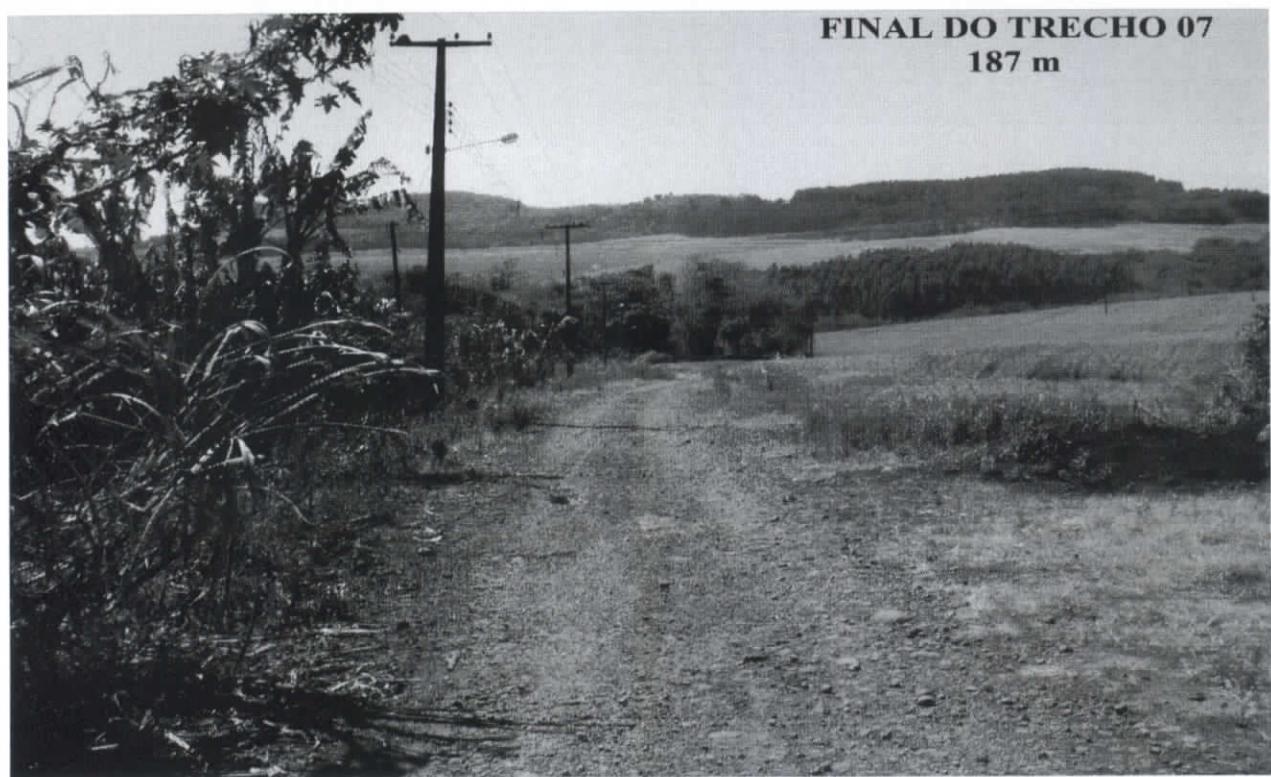
O trecho da estrada com pavimentação de cascalho desgastado, comprimento de 187 metros com largura média de 3,5 metros, a estrada possui grande interferência do patrimônio, onde grande parte da água do patrimônio direciona para esta estrada que esta constantemente com problema de erosão e a estrada é atualmente a única saída de escoamento de milho, trigo e soja da produção dos agricultores familiares. Estrada de suma importância aos usuários no escoamento da safra. Está localizado no final do Bairro Figueirinha saída para estrada guaravera. O trecho está a uma distância de 13 km da sede do município,

- 4.1. Identificação e localização dos principais pontos críticos (estrada e propriedades). Ao Longo do trecho da estrada deverá ser levantado e

abaulado e a construção de bueiros no lado do patrimônio para evitar a erosão no leito da estrada.

4.2. Existência de valetas no dois lados da estrada e atoladouro no final do trecho; problemas de drenagem; problemas de abaulamento da estrada; necessidade de bueiros; necessidade de estabilização das laterais da estrada com vegetação; meio-fio de concreto.

4.3. Proposição de medidas mitigadoras – adequação e manutenção dos terraços das propriedades de acordo com manejo e conservação do solo e água.

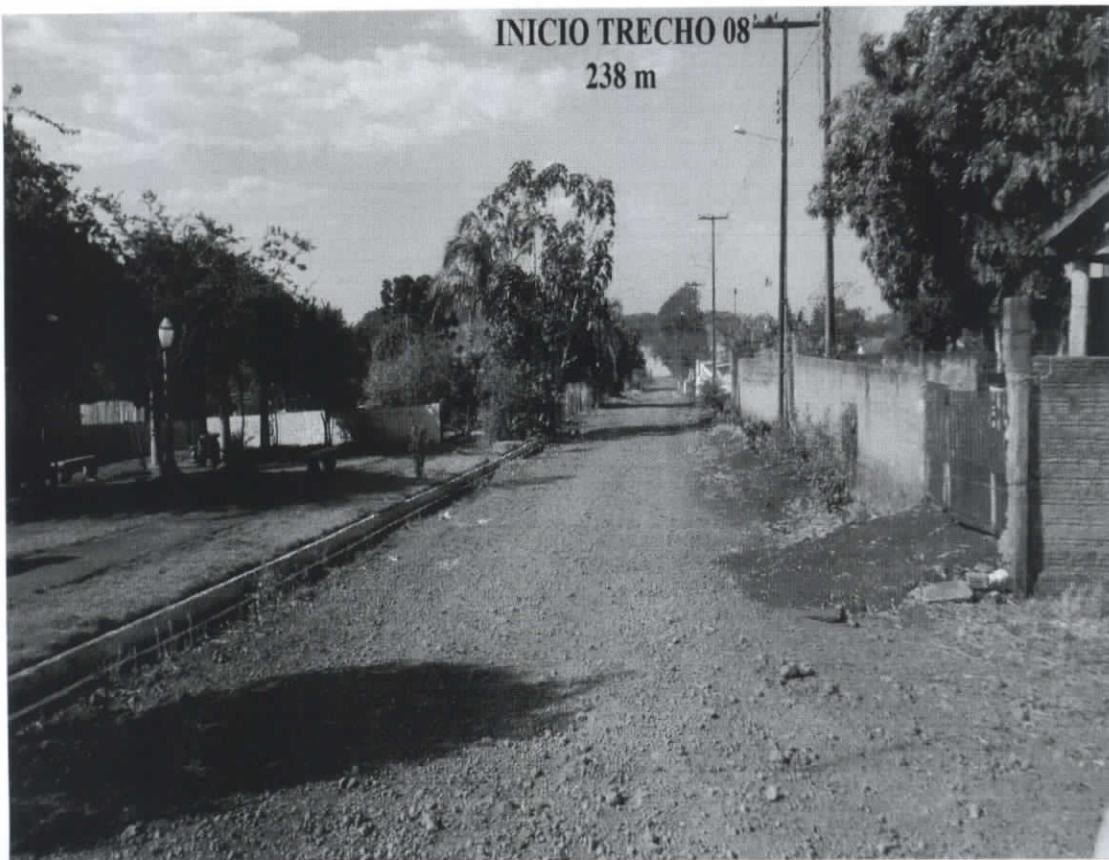
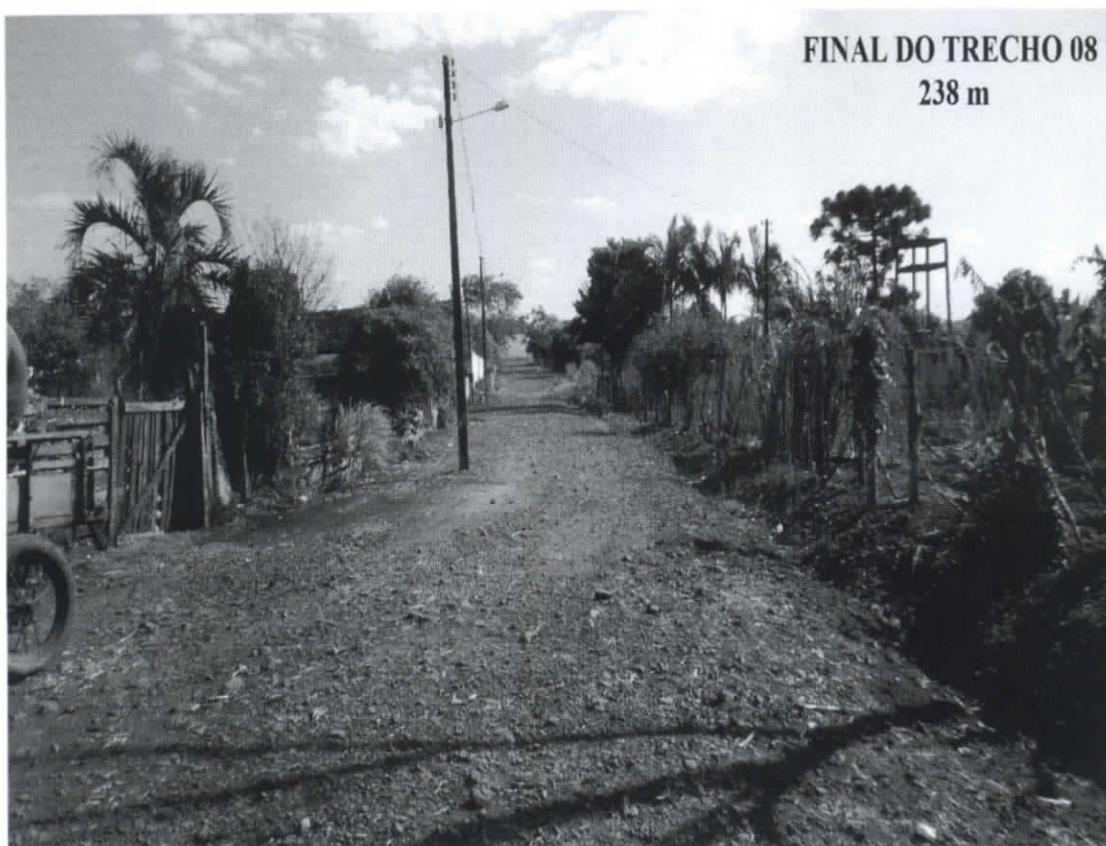
O trecho da estrada com pavimentação de cascalho desgastado, comprimento de 238 metros com largura média de 4,0 metros, a estrada possui grande interferência para o trecho 07 devido a pendência no sentido para o trecho 07, onde, a água do patrimônio direciona para esta estrada que está em constante problema de erosão. Está localizado no final do Bairro Figueirinha. É de suma importância no escoamento da produção de milho, soja, trigo e feijão. O trecho está a uma distância de 13 km da sede do município.

- 4.1. Identificação e localização dos principais pontos críticos (estrada e propriedades). Ao Longo do trecho da estrada deverá ser levantado e

abaulado para evitar a erosão no leito da estrada.

4.2. Existência de valetas no dois lados da estrada e problemas de drenagem; problemas de abaulamento da estrada; necessidade de estabilização das laterais da estrada com vegetação; meio-fio de concreto no patrimônio.

4.3. Proposição de medidas mitigadoras – construção de meio fio para assegurar a preservação do calçamento.

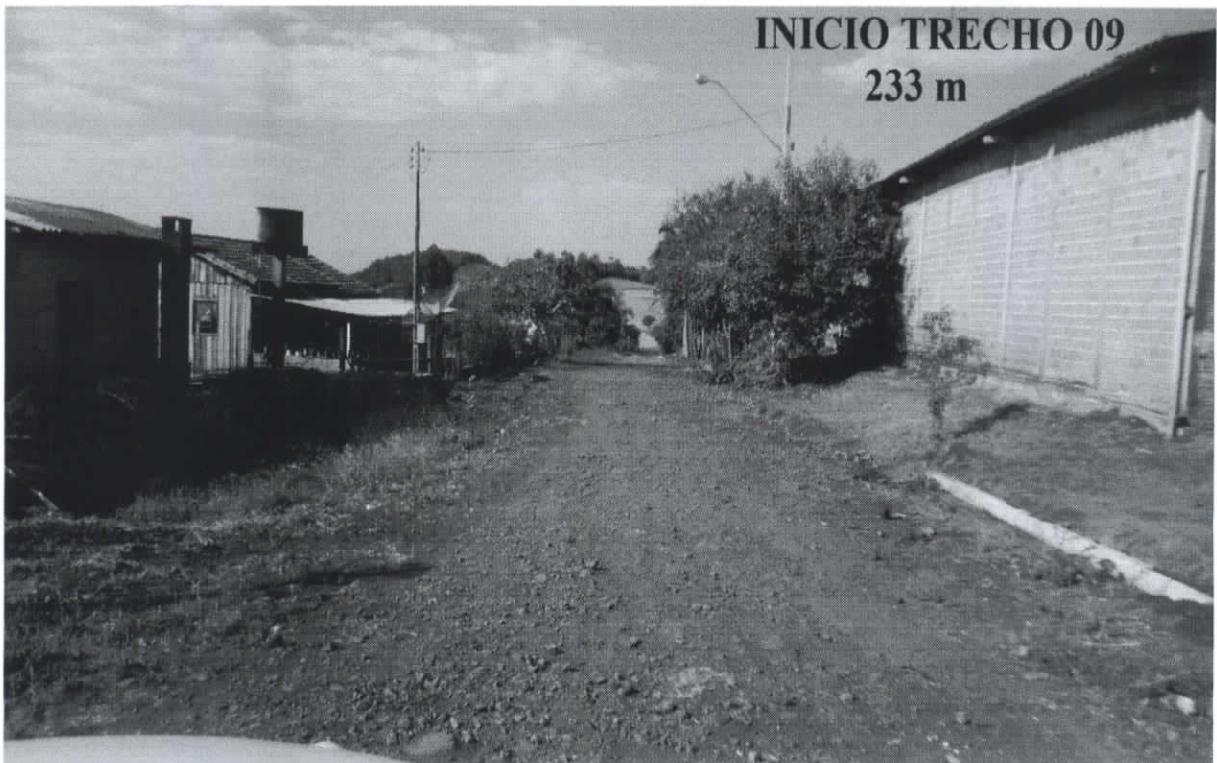
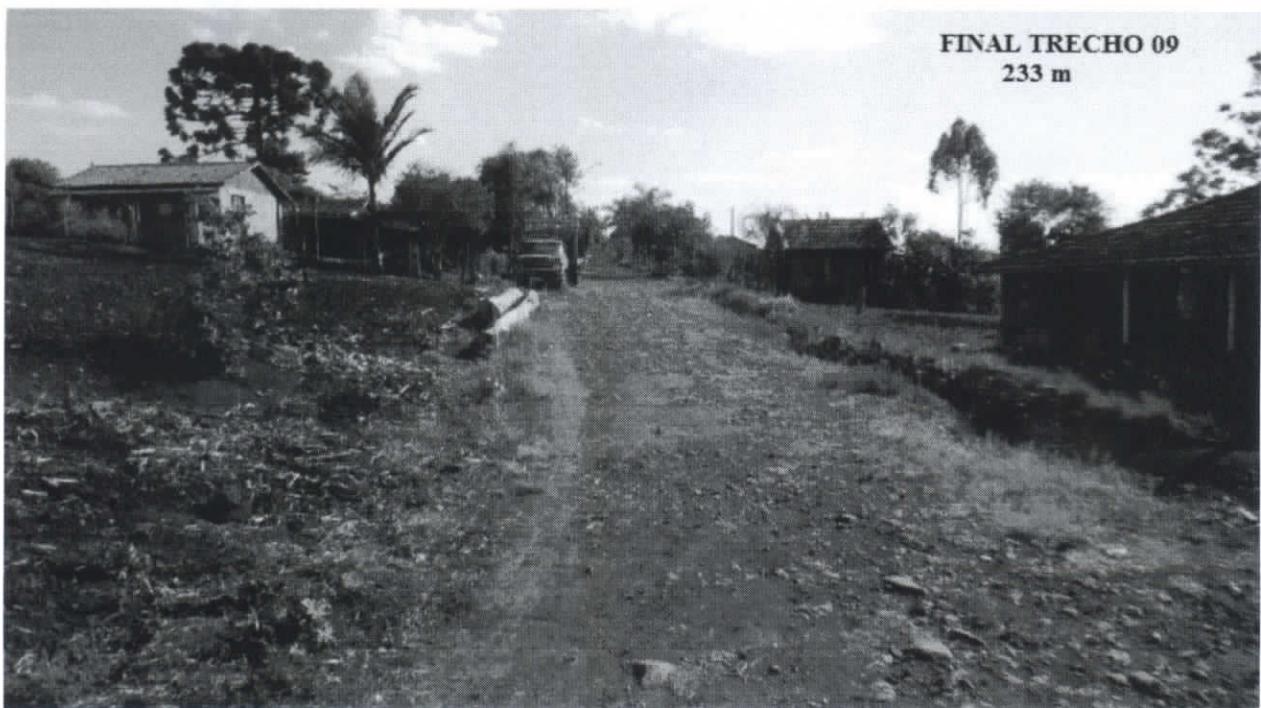
O trecho da estrada com pavimentação de cascalho desgastado, comprimento de 233 metros com largura média de 4,0 metros, a estrada possui grande interferência para o trecho 07 devido a pendência no sentido para o trecho 07, onde, a água do patrimônio direciona para esta estrada que está em constante problema de erosão. Está localizado no final do Bairro Figueirinha. E de suma importância no escoamento da produção de milho, soja, trigo e feijão. O trecho está a uma distância de 13 km da sede do município.

- 4.1. Identificação e localização dos principais pontos críticos (estrada e propriedades). Ao Longo do trecho da estrada deverá ser levantado e

abaulado para evitar a erosão no leito da estrada.

- 4.2. Existência de valetas no dois lados da estrada e problemas de drenagem; problemas de abaulamento da estrada; necessidade de estabilização das laterais da estrada com vegetação; meio-fio de concreto no patrimônio.
- 4.3. Proposição de medidas mitigadoras – construção de meio fio para assegurar a preservação do calçamento.

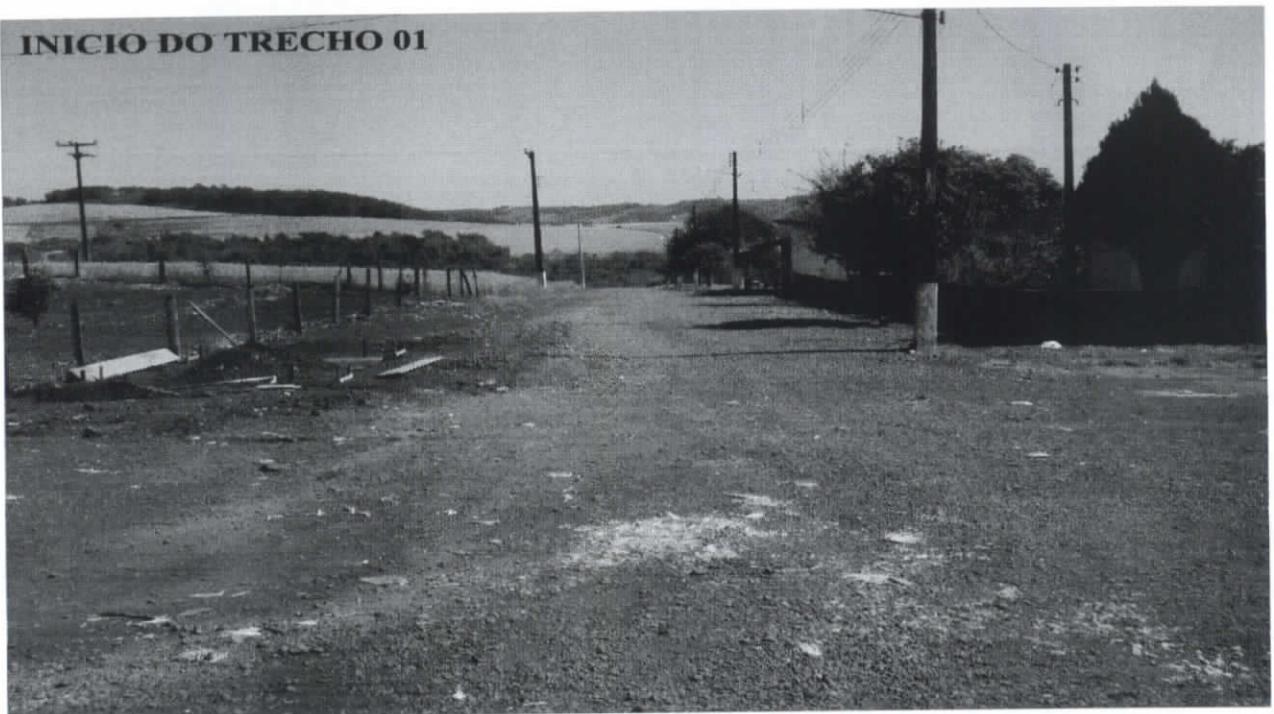
INICIO DO TRECHO 01

O trecho da estrada com pavimentação de cascalho, comprimento de 1860 metros com largura média de 4,70 metros, apresenta revestimento de cascalho desgastado e com abulamento do leito em frente a vila rural, contudo, a estrada possui interferência dos lotes da vila rural, principalmente da água proveniente das casas dos lotes. Está localizado na frente da Vila Rural da água oito e sentido Bairro do Leão do Norte. No sentido leão do norte a estrada não possui abaulamento. O trecho está a uma distância de 5,0 km da sede do município.
