ANEXO 1 - RELATÓRIO TÉCNICO DE VISTORIA – RTV

PROJETO DE PAVIMENTAÇÃO POLIÉDRICA DE ESTRADAS RURAIS COM PEDRAS IRREGULARES

- MUNICÍPIO DE ENTRE RIOS DO OESTE
- NR/SEAB DE TOLEDO
- COMUNIDADE LINHA GOLONDRINA
- MICROBACIA RIO SÃO FRANCISCO II

- MUNICÍPIO DE ENTRE RIOS DO OESTE
- NR/SEAB DE TOLEDO
- COMUNIDADE LINHA FÁTIMA
- MICROBACIA RIO SÃO FRANCISCO I

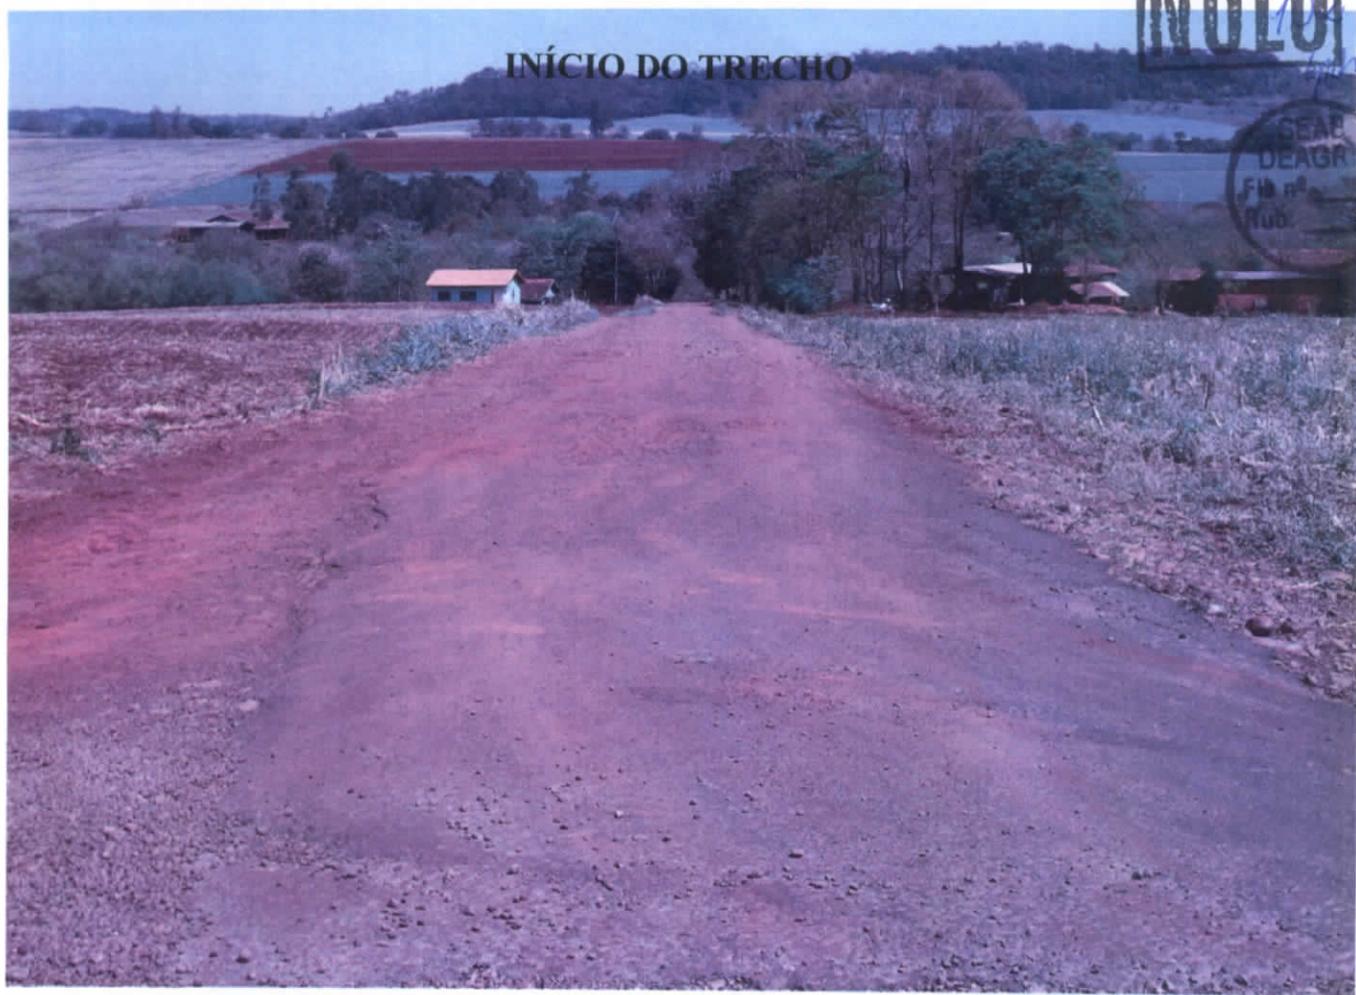
INÍCIO DO TRECHO

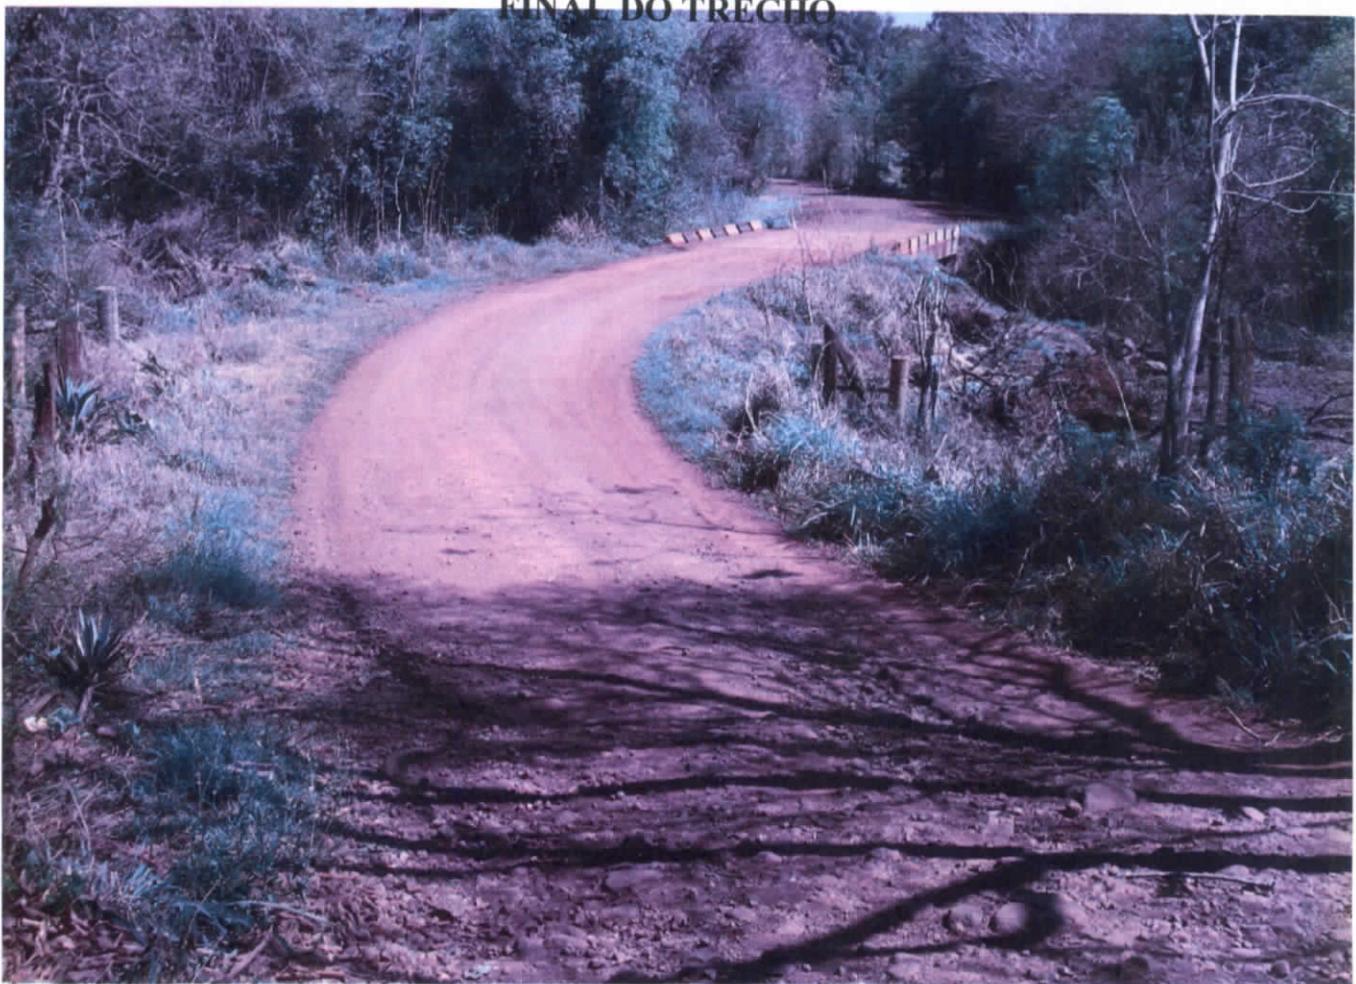
FINAL DO TRECHO

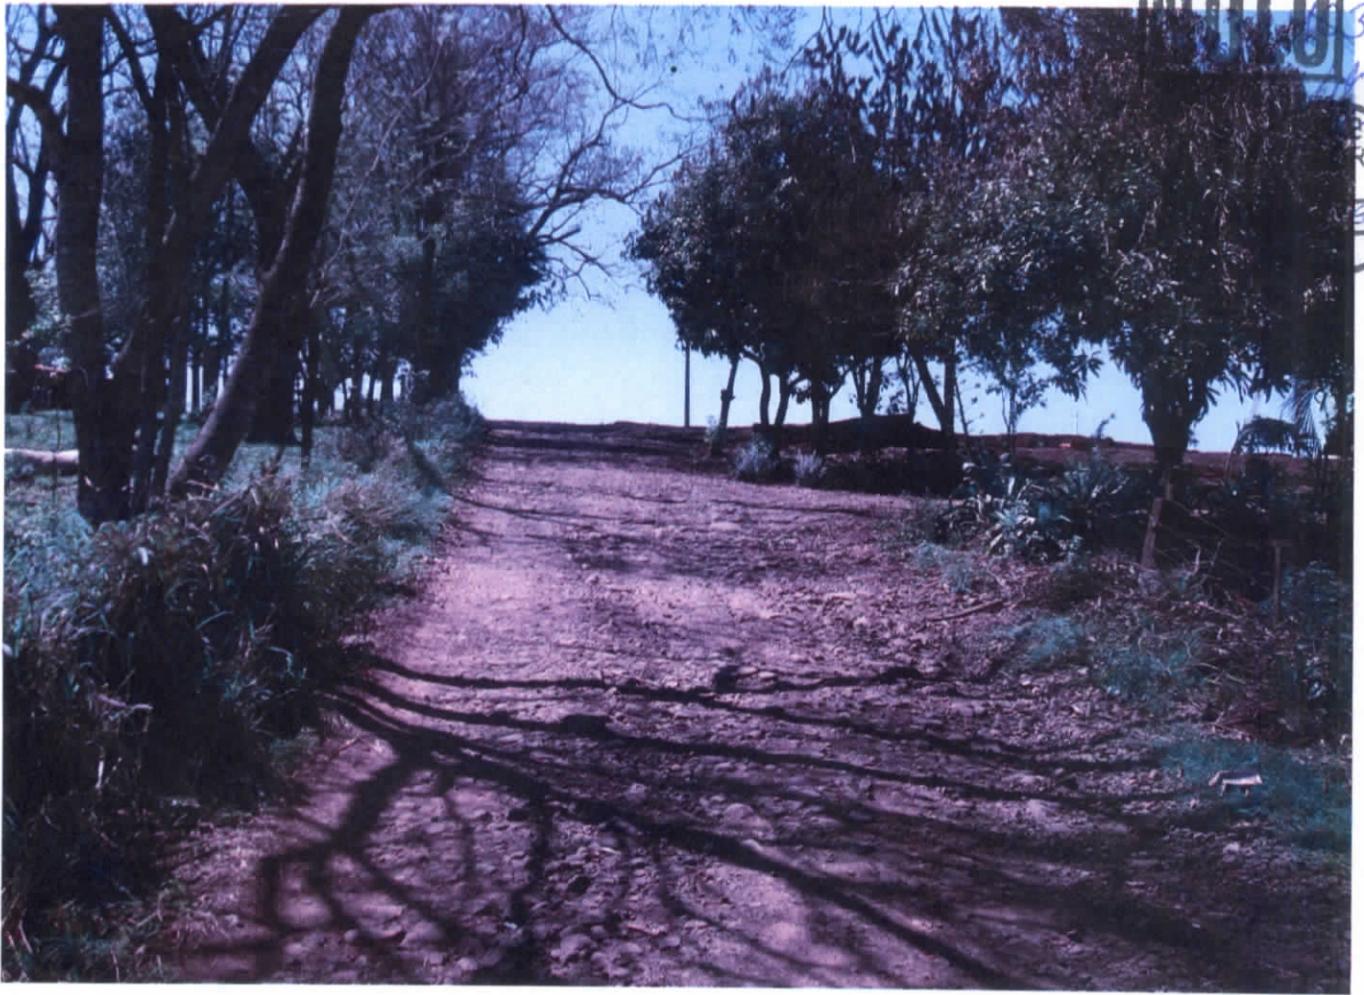
TRÁCHO COM DECLIVE E ÁRVORES

4.1. Ponto do trecho (150 metros) existe área de pastagens à direita da estrada e árvores. Cercas e árvores deverão ser retiradas.

4.2. Ponto do trecho (210 metros) à esquerda existe moradia beira estrada. Cerca e árvores deverão ser retiradas.

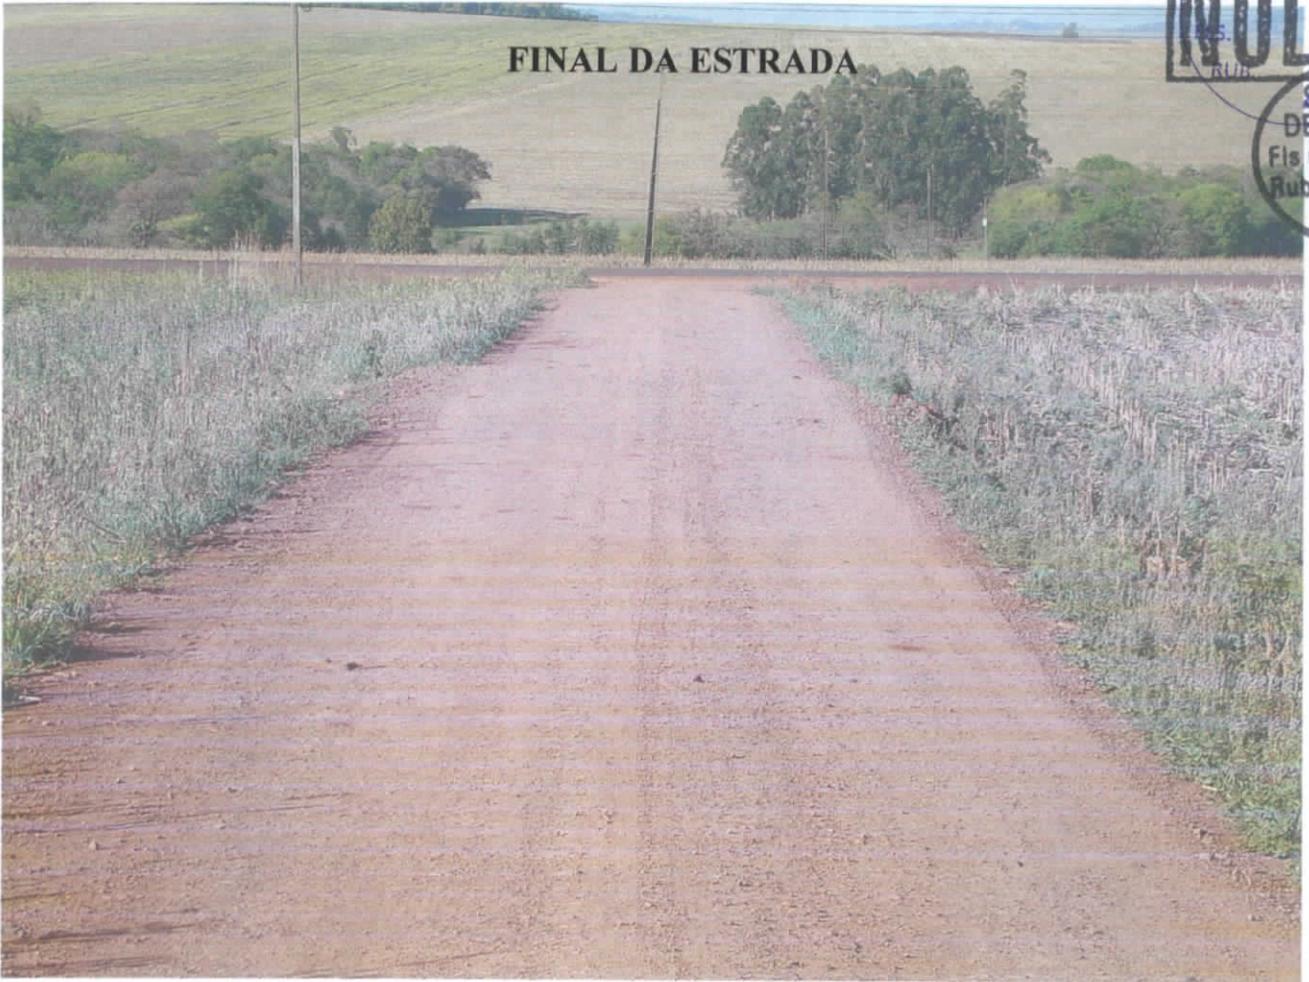
FINAL DA ESTRADA

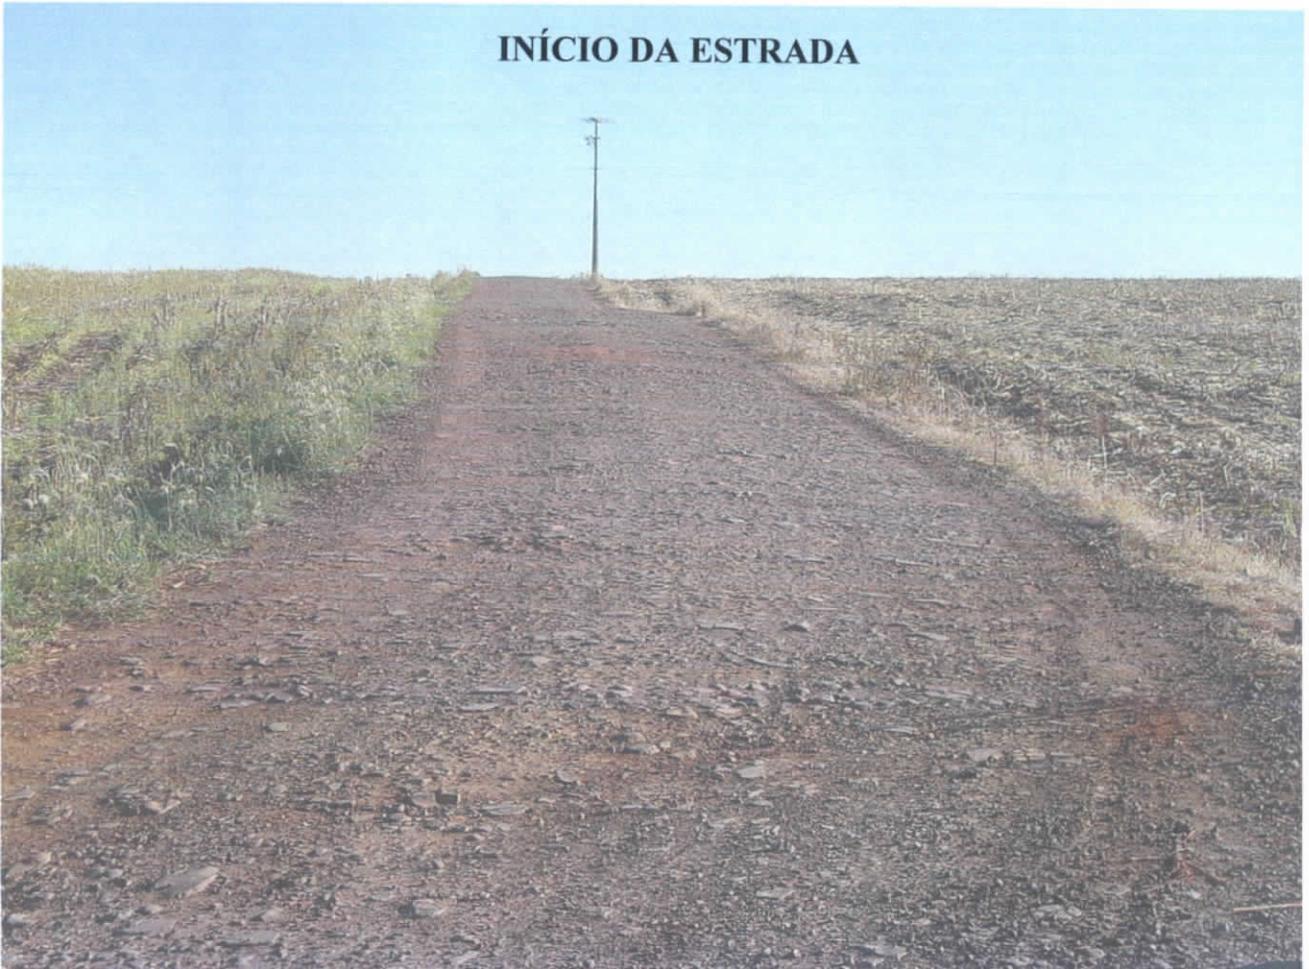
INÍCIO DA ESTRADA

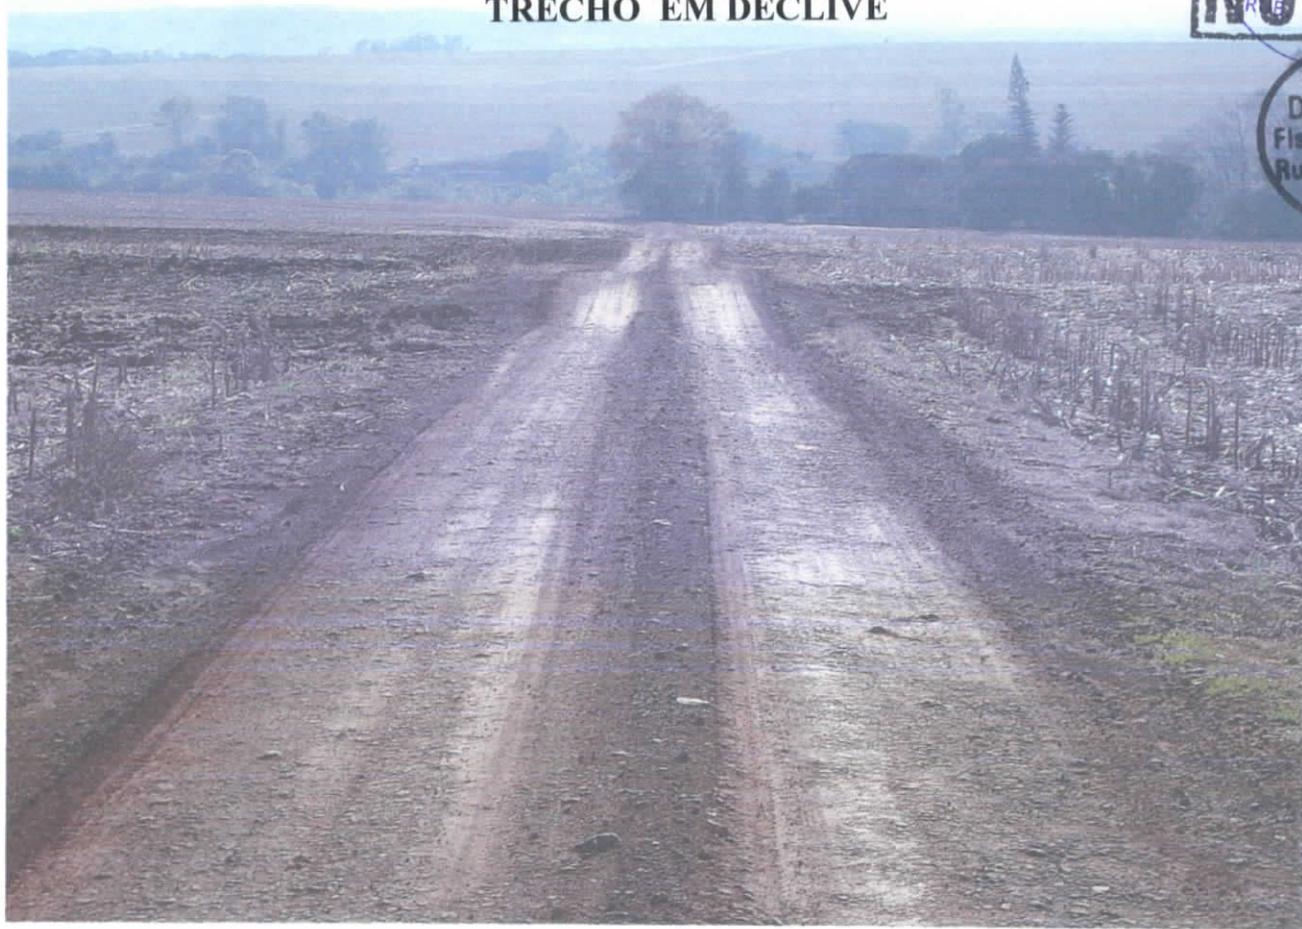
TRECHO EM DECLIVE

4.7. Em todos os aclives e declives, fazer lombadas objetivando impedir o escoamento rápido das águas, ou seja, diminuir a velocidade direcionando as águas para as terraços, curvas, sangradores e caixas de retenção.

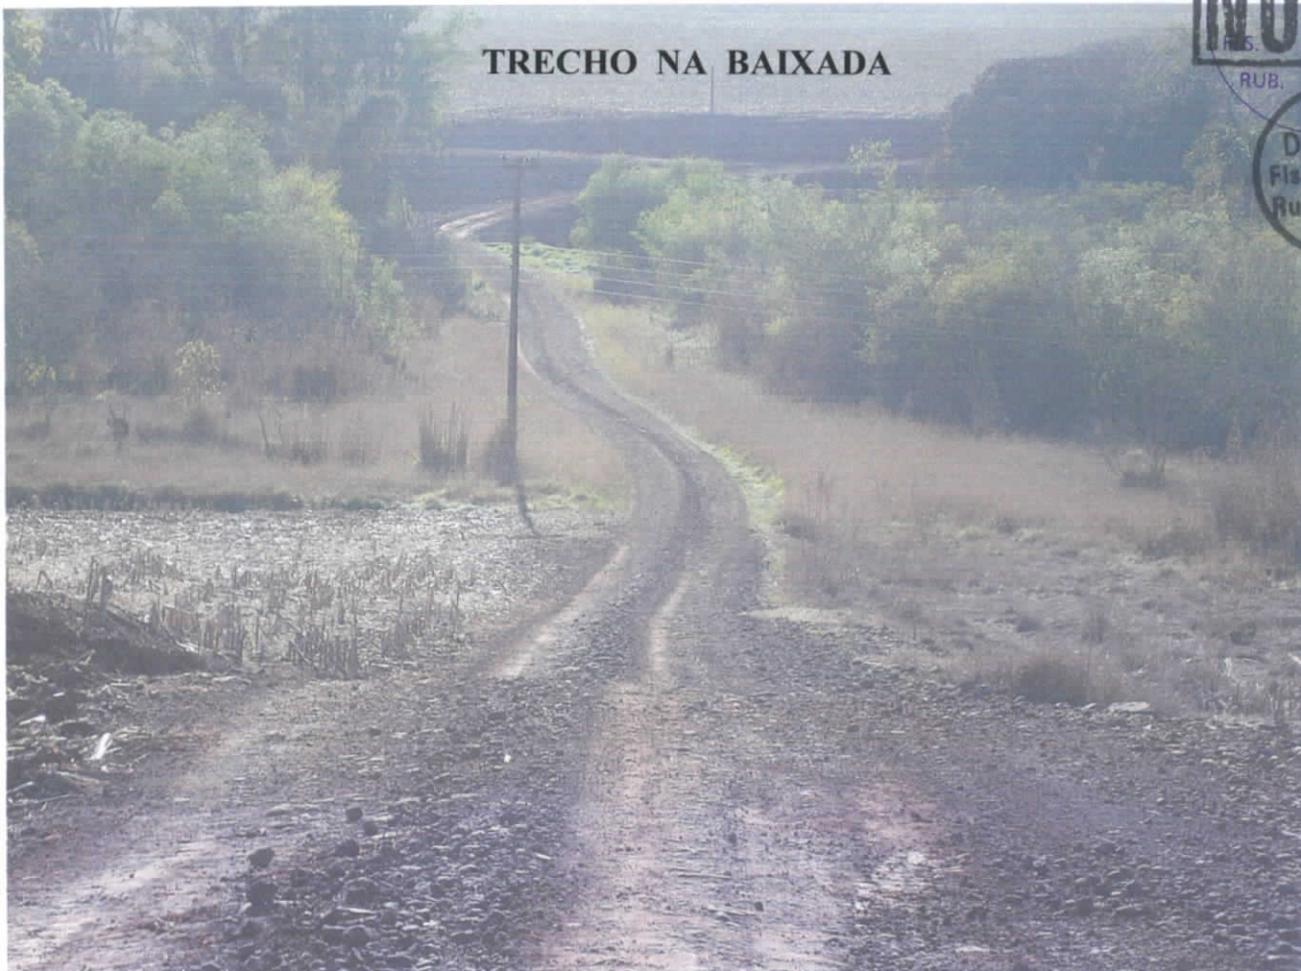
TRECHO NA BAIXADA

4.1. Trecho 2km existe área de várzea e de preservação permanente (nos dois lados). Neste local o talude da estrada deverá ser elevado.

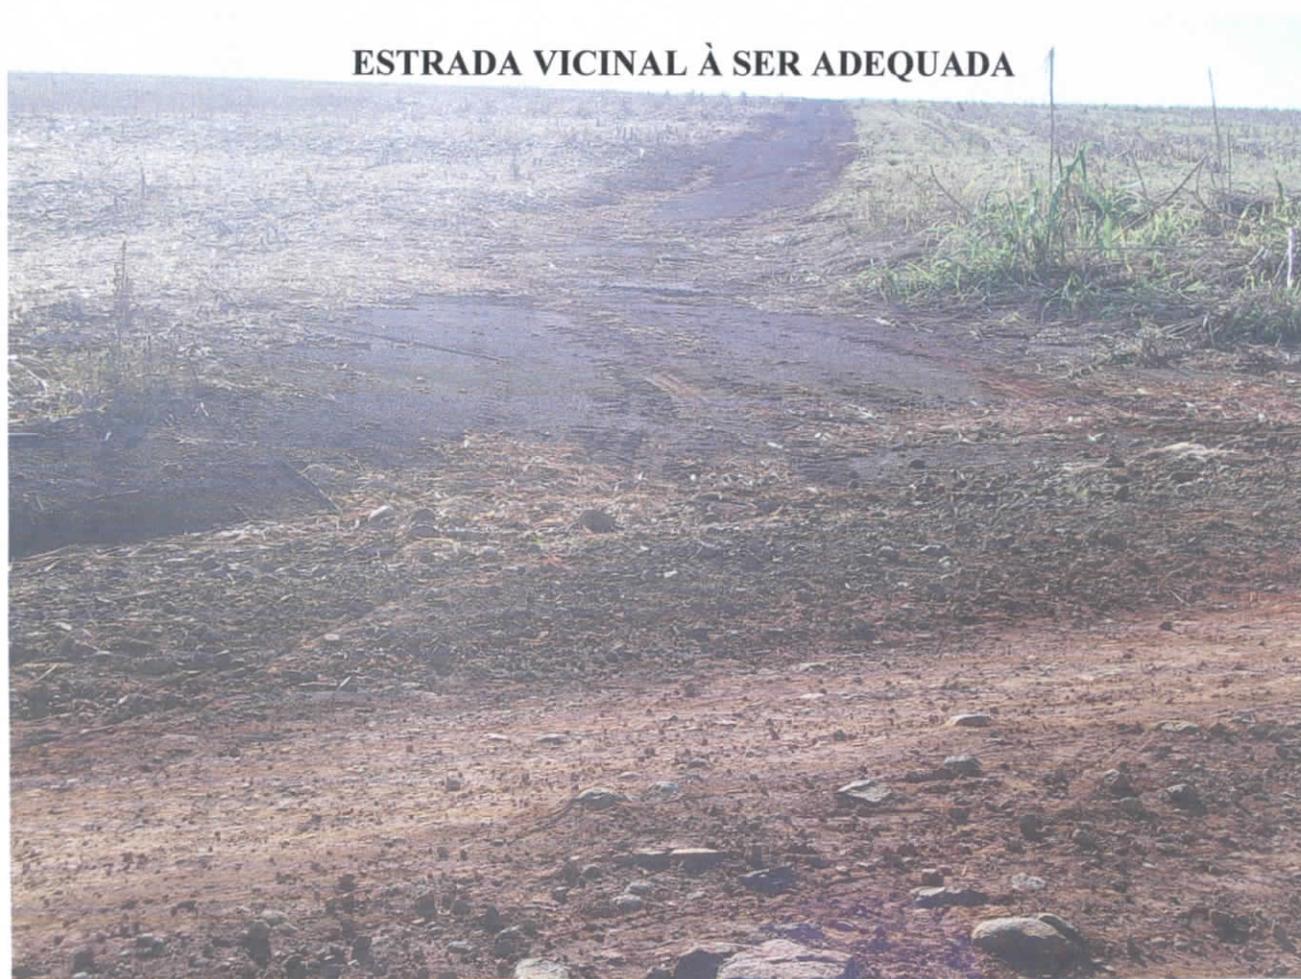
ESTRADA VICINAL À SER ADEQUADA

4.2. À 2,5km do início da estrada, do lado esquerdo existe estrada vicinal que deverá ser readequada e refeita os terraços e lombadas.

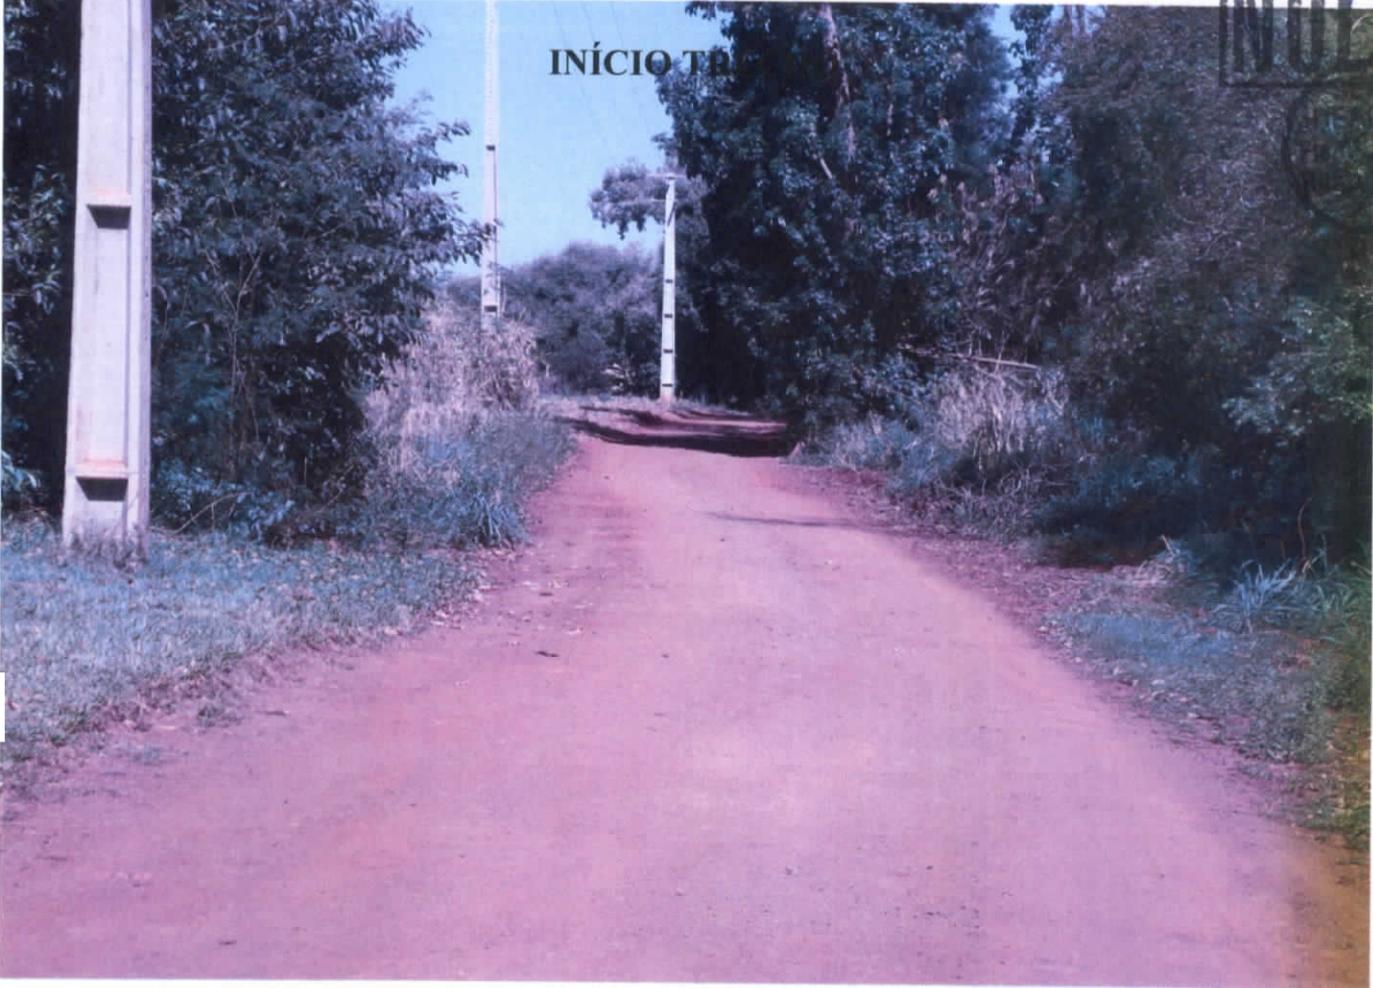
INÍCIO TRAJETO

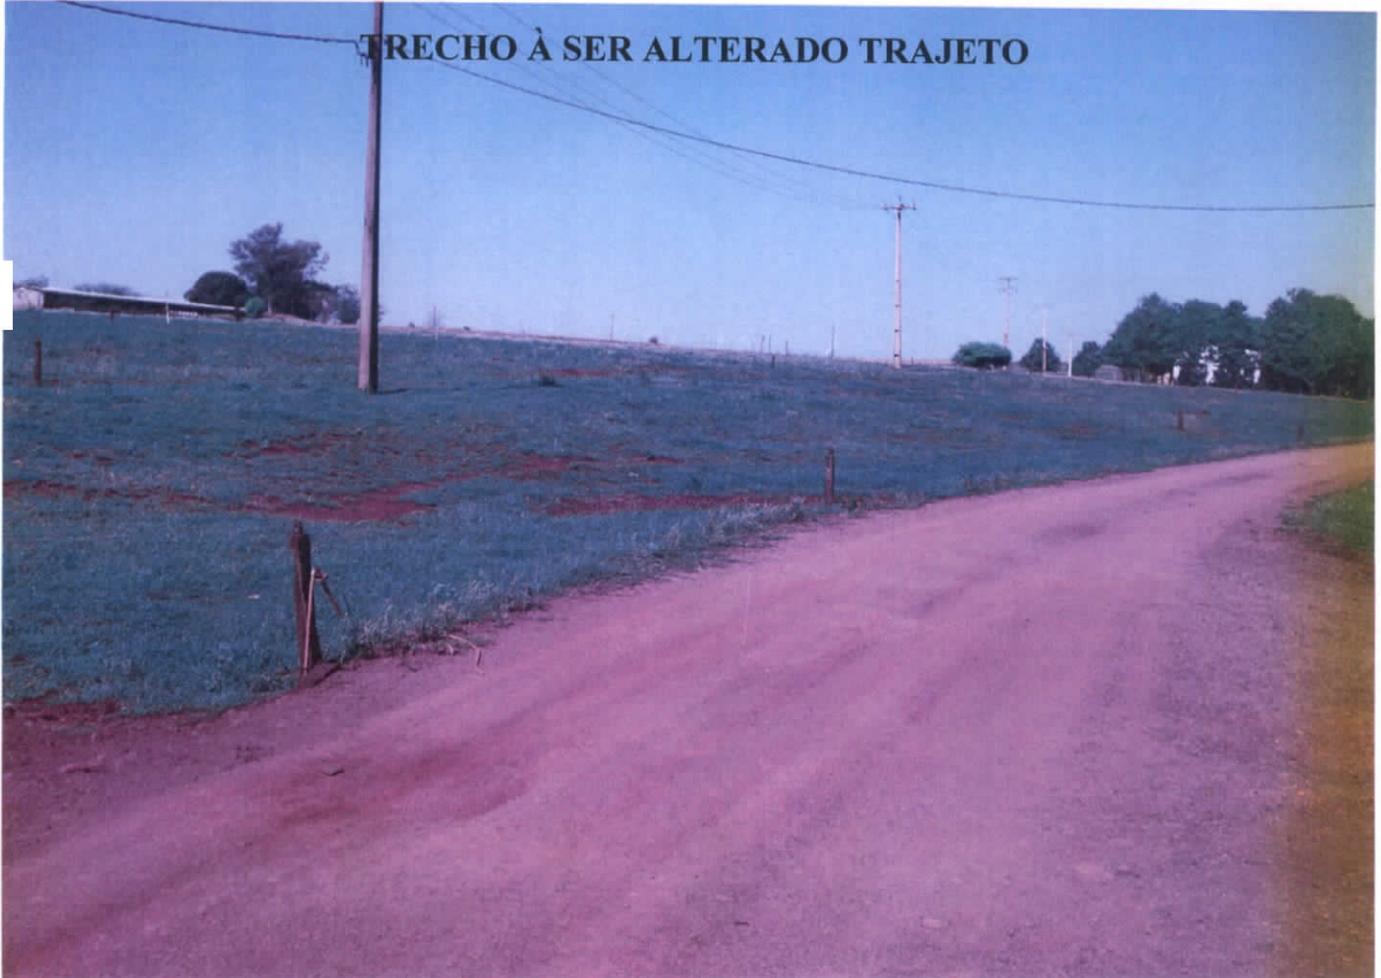
TRECHO À SER ALTERADO TRAJETO

4.2. Na altura de 670 metros (frente propriedade Sr. Osmar Anderle) haverá alteração do trajeto. No novo trajeto a estrada seguirá pelo lado esquerdo até próximo entrada da propriedade Sr. Leomar Anderle. Este novo trajeto deverá ter a estrada readequada e com construção de lombadas e bigodes.

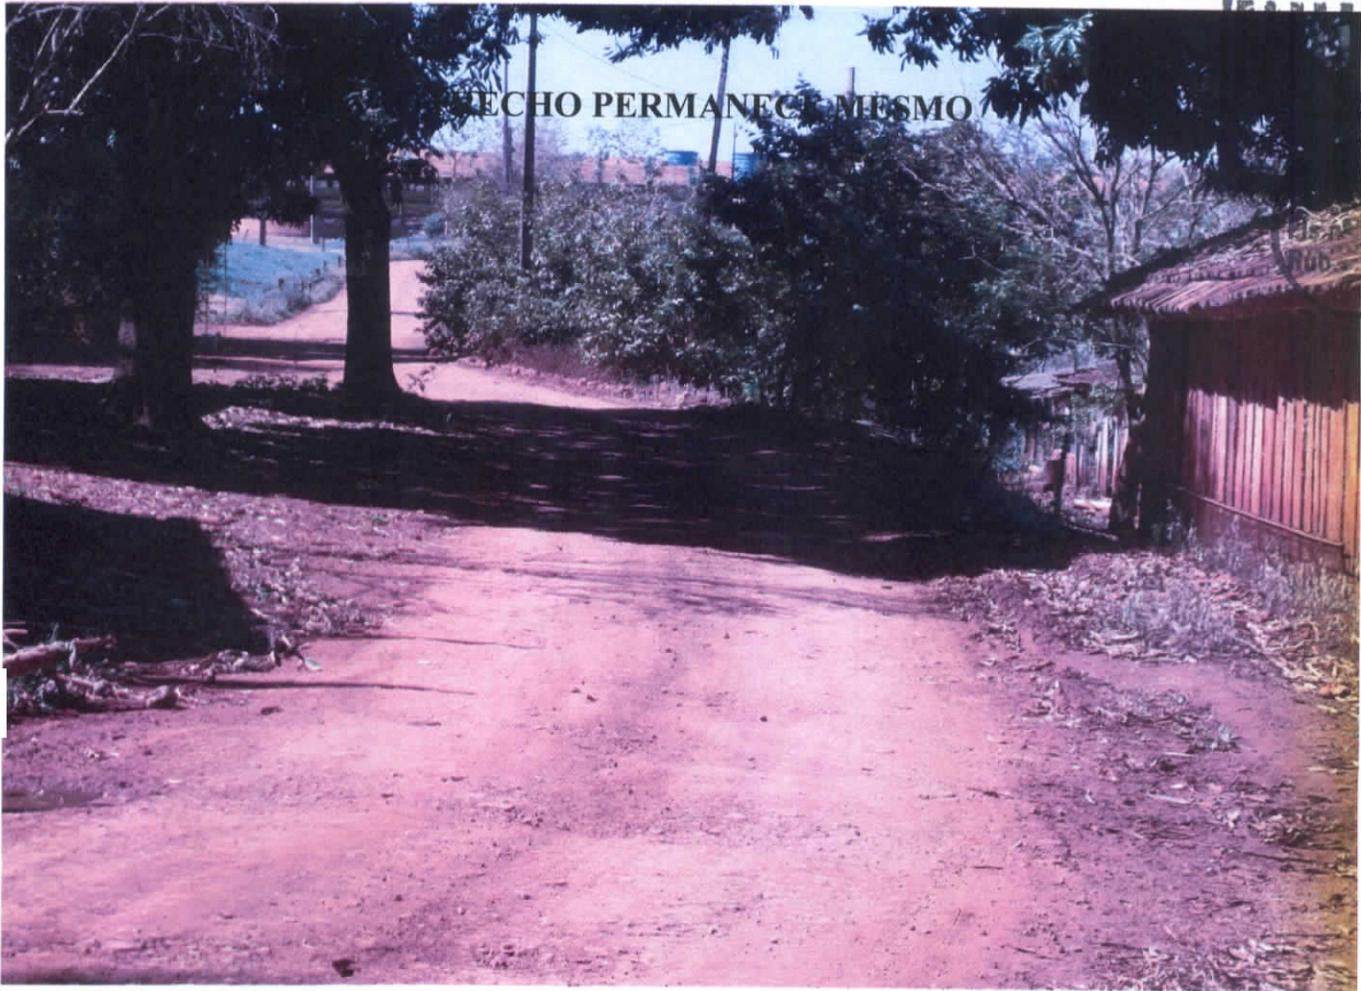
Esta estrada na altura de 660 metros deverá sofrer alteração de trajeto, devido a atual cortar sedes de propriedades e próximas à chiqueirões e estrebarias. Esta alteração é de comum acordo da prefeitura municipal e comunidade. Últimos 100 metros permanece no atual trajeto. O trecho está localizado na comunidade de Linha Fátima, área rural do município de Entre Rios do Oeste. As propriedades rurais cultivam grãos de milho, soja e trigo. Na pecuária o destaque é a produção de suínos, aves e leite. Portanto, todos os dias ocorrem trânsitos de ônibus escolar, máquinas e caminhões, transportando rações e cargas de suínos vivo, aves e leite. A produção agrícola é

TRECHO SERÁ ALTERADO DEVIDO INSTALAÇÕES

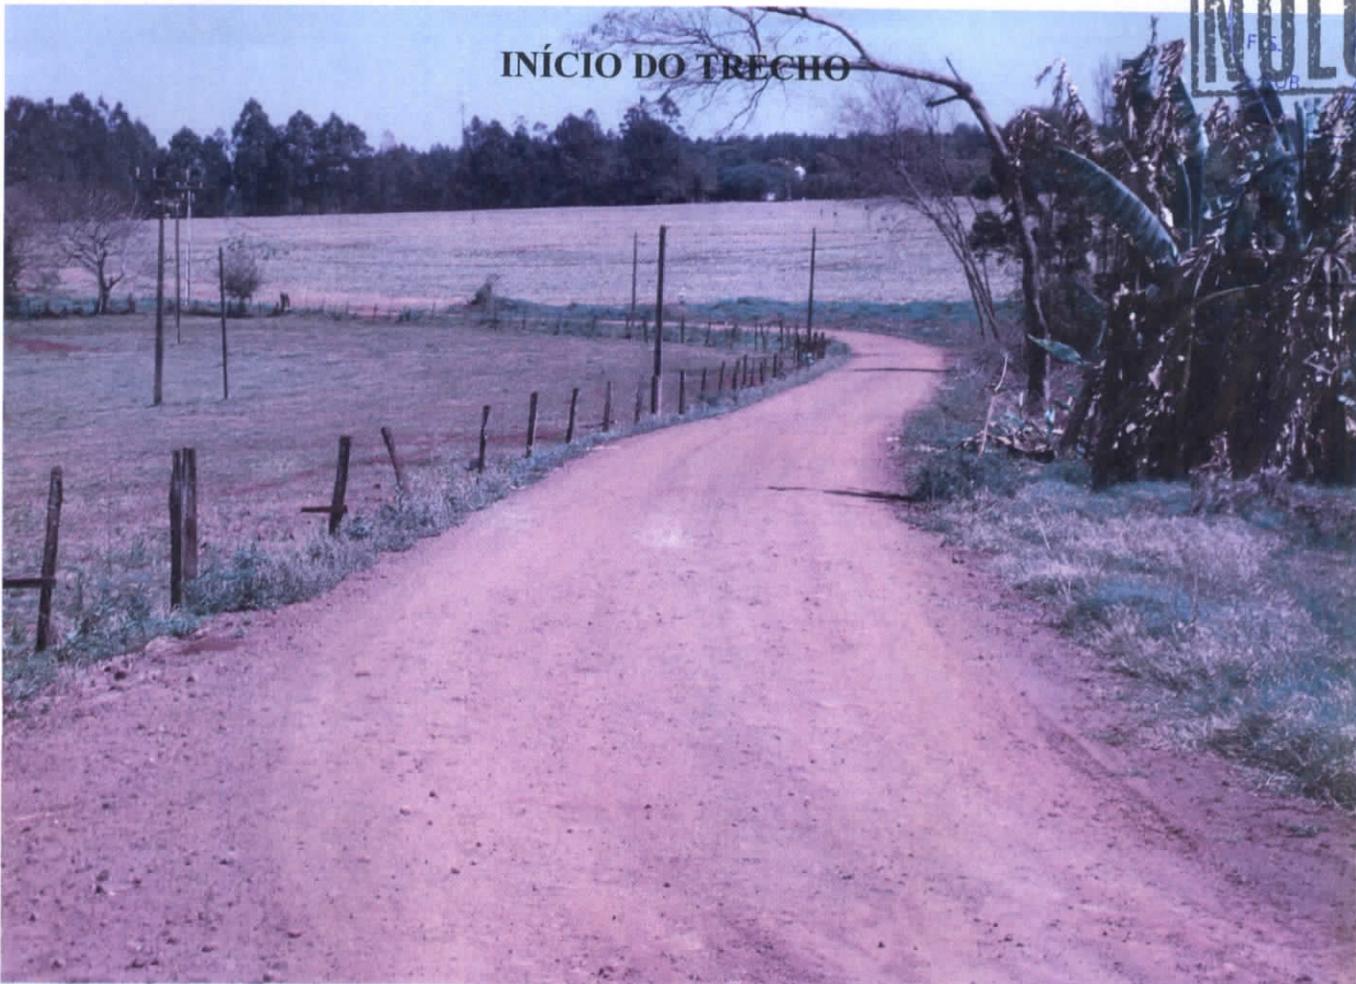
INÍCIO DO TRECHO

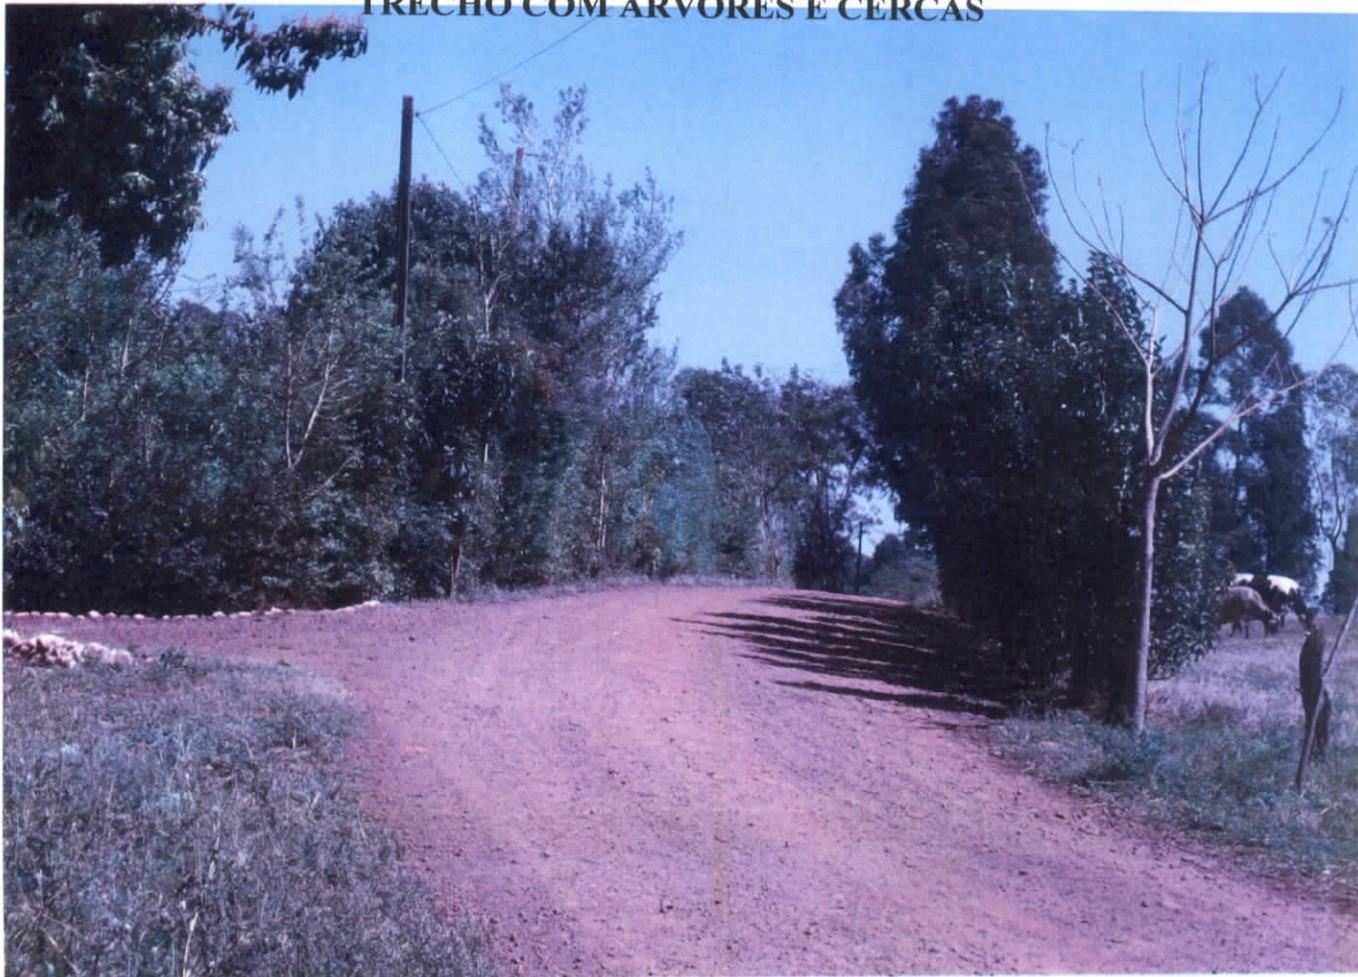
TRECHO COM ÁRVORES E CERCAS

4.1. Altura do trecho (400 metros) existem ambos lados da estrada cercas e árvores que deveram ser retirados.

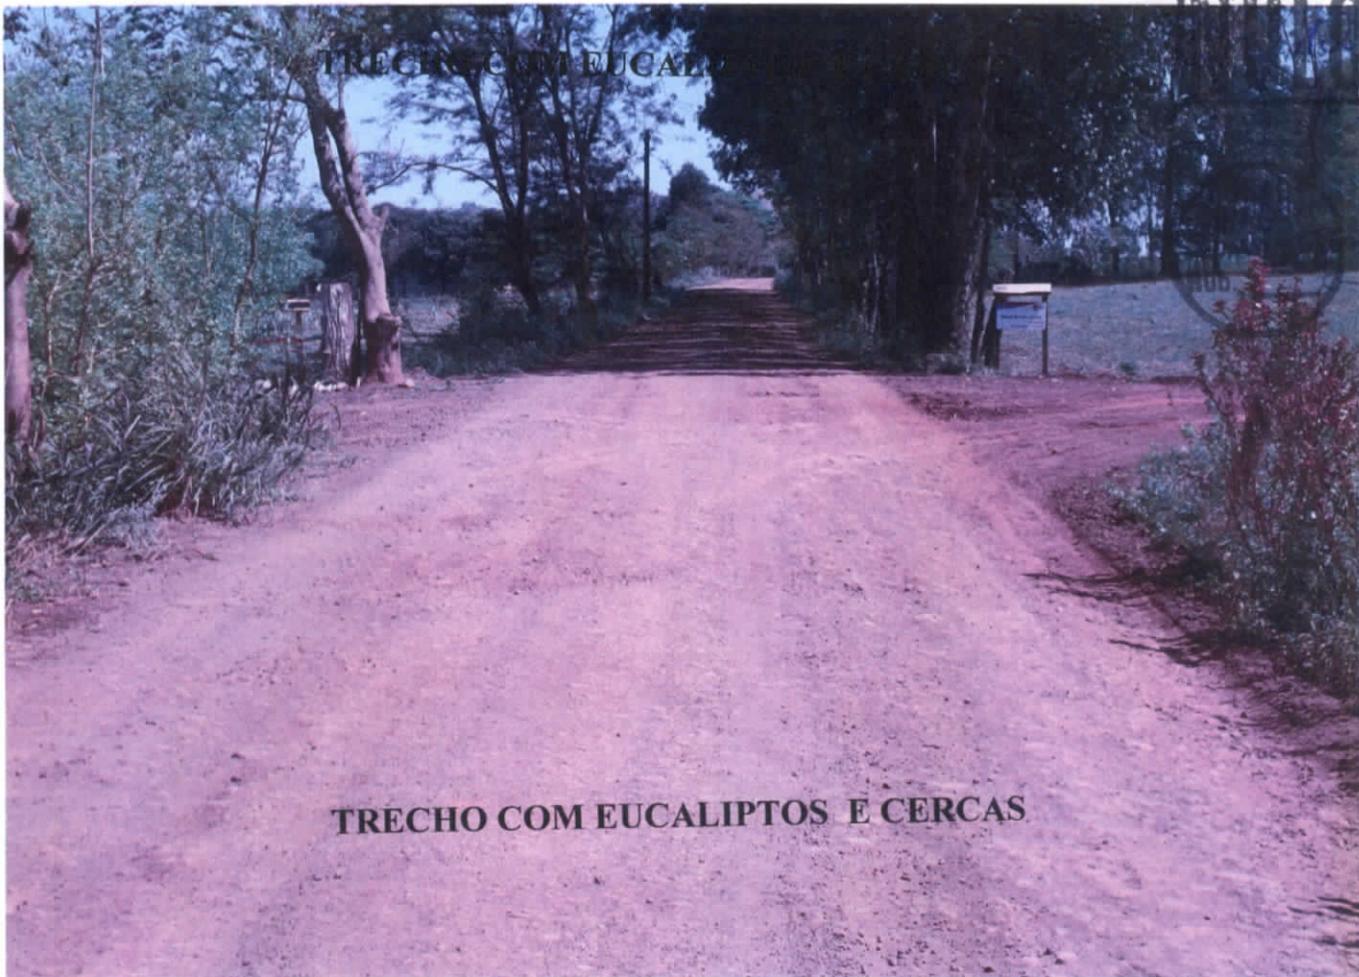
TRECHO COM EUCALIPTO

4.2. À 700 metros do início da estrada, do lado direito, presença de eucaliptos, que também deverão ser retirados.

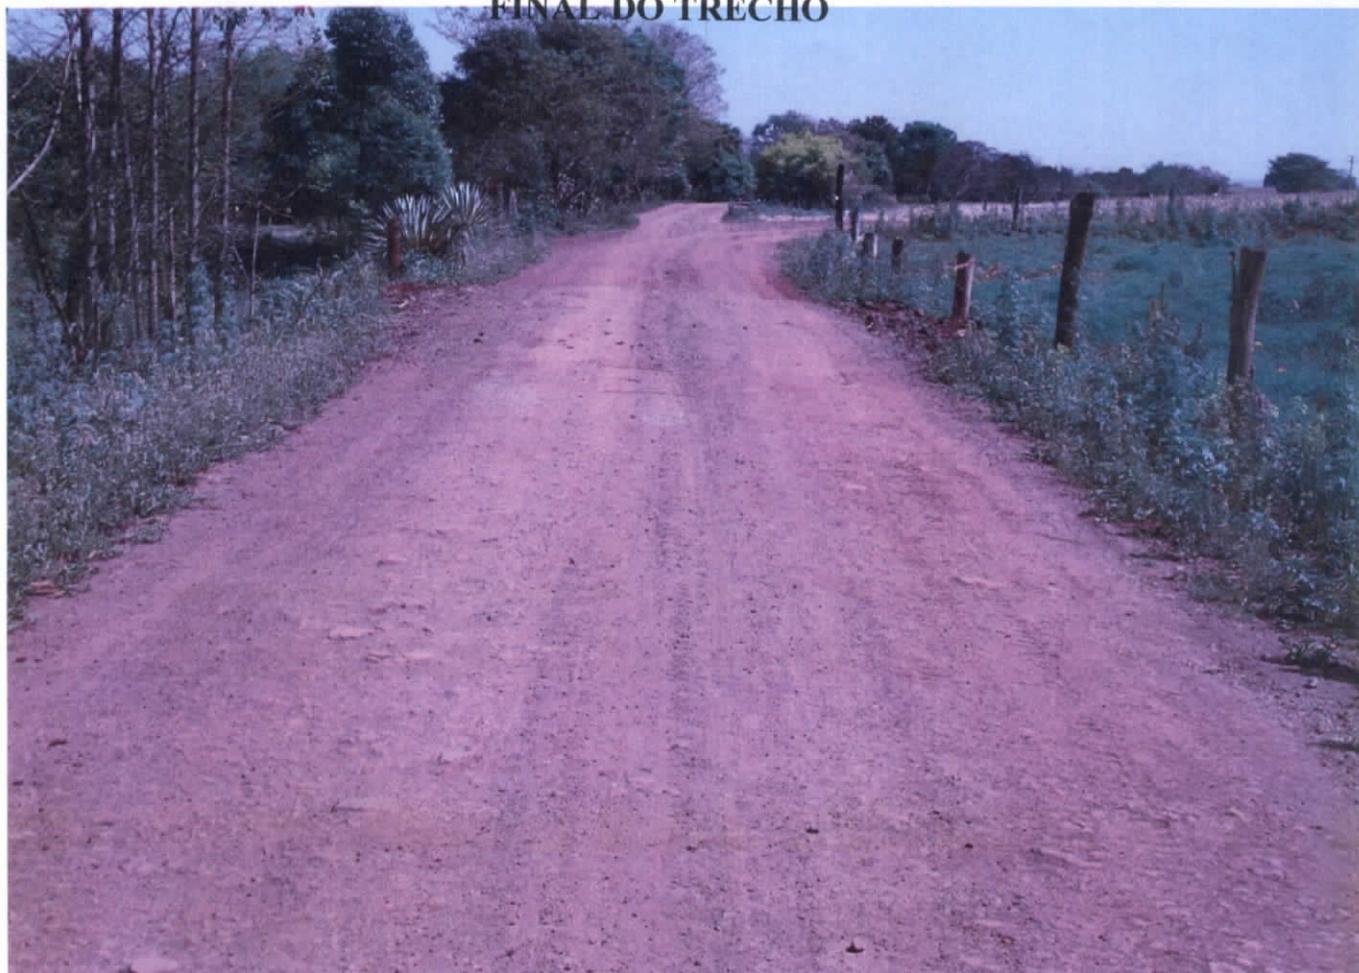
TRECHO COM EUCALIPTOS E CERCAS

FINAL DO TRECHO
