RELATÓRIO TÉCNICO DE VISTORIA – RTV

PROGRAMA ESTRADAS DA INTEGRAÇÃO

PROJETO DE PAVIMENTAÇÃO POLIÉDRICA DE ESTRADAS RURAIS COM PEDRAS IRREGULARES

- MUNICÍPIO DE: Lidianópolis
- NR/SEAB DE: Ivaiporã
- COMUNIDADE/LOCALIDADE: Água do Guaimbê
- MICROBACIA: Guaimbê

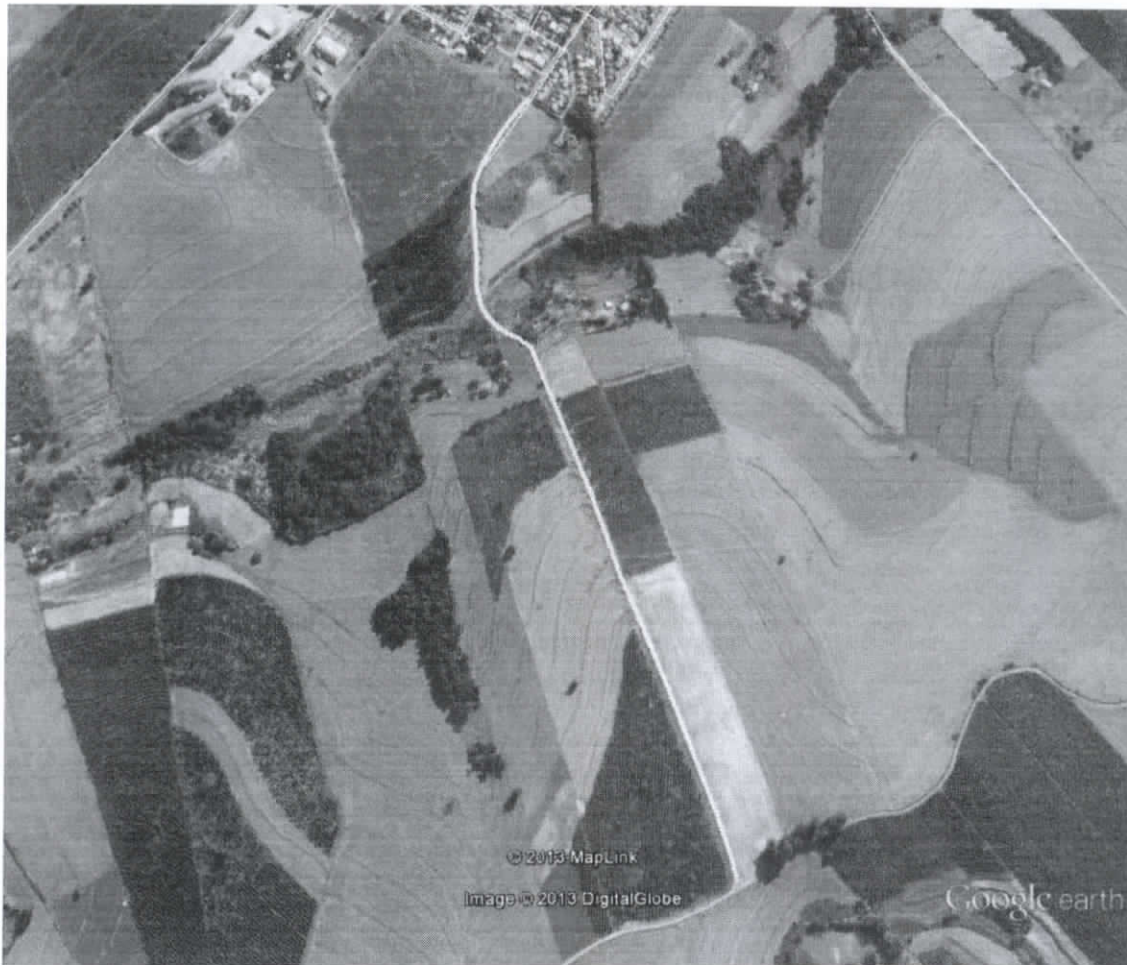
5. CROQUI

Trata-se de um trecho de estrada com 1,3 Km que sai da cidade de Lidianópolis dando acesso à água da Barra Preta, local com grande número de famílias, a largura média da estrada é de 4,5 m, não é observada erosão no leito, as propriedades adjacentes possuem terraços e bigodes integralizados ao trecho da estrada.

4.1. Em toda a extensão do trecho há a necessidade de correção de seu leito de forma a torná-lo abaulado, também a construção de 11 lombadas integradas aos terraços das propriedades lindeiras, bem como a limpeza lateral e o alargamento do trecho. No ponto com coordenadas 22 J 0433492 UTM 7332984, há a necessidade que o município de Lidianópolis melhore as condições do bueiro existente implantando mais 9 manilhas de 1 m x 0,80 m.

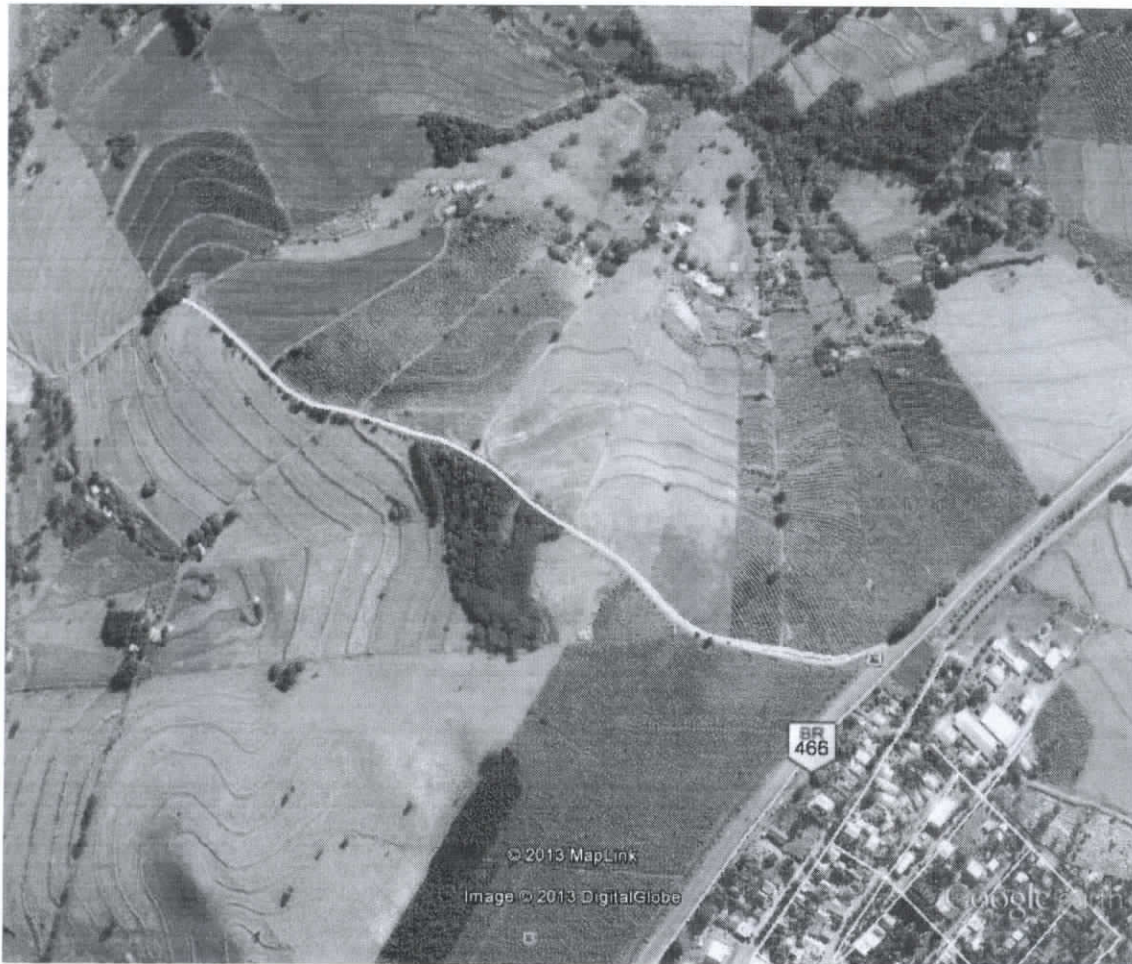
5. CROQUI

Trata-se de um trecho de estrada com 0,92 Km que sai da cidade de Lidianópolis dando acesso às comunidades Monte Alto e Luziana, local com grande número de famílias, a largura média da estrada é de 4,5 m, não é observada erosão no leito, as propriedades adjacentes possuem terraços e bigodes integralizados ao trecho da estrada.

4.1. Em toda a extensão do trecho há a necessidade de correção de seu leito de forma a torná-lo abaulado, também a construção de 7 lombadas integradas aos terraços das propriedades lindeiras, bem como a limpeza lateral e o alargamento do trecho.

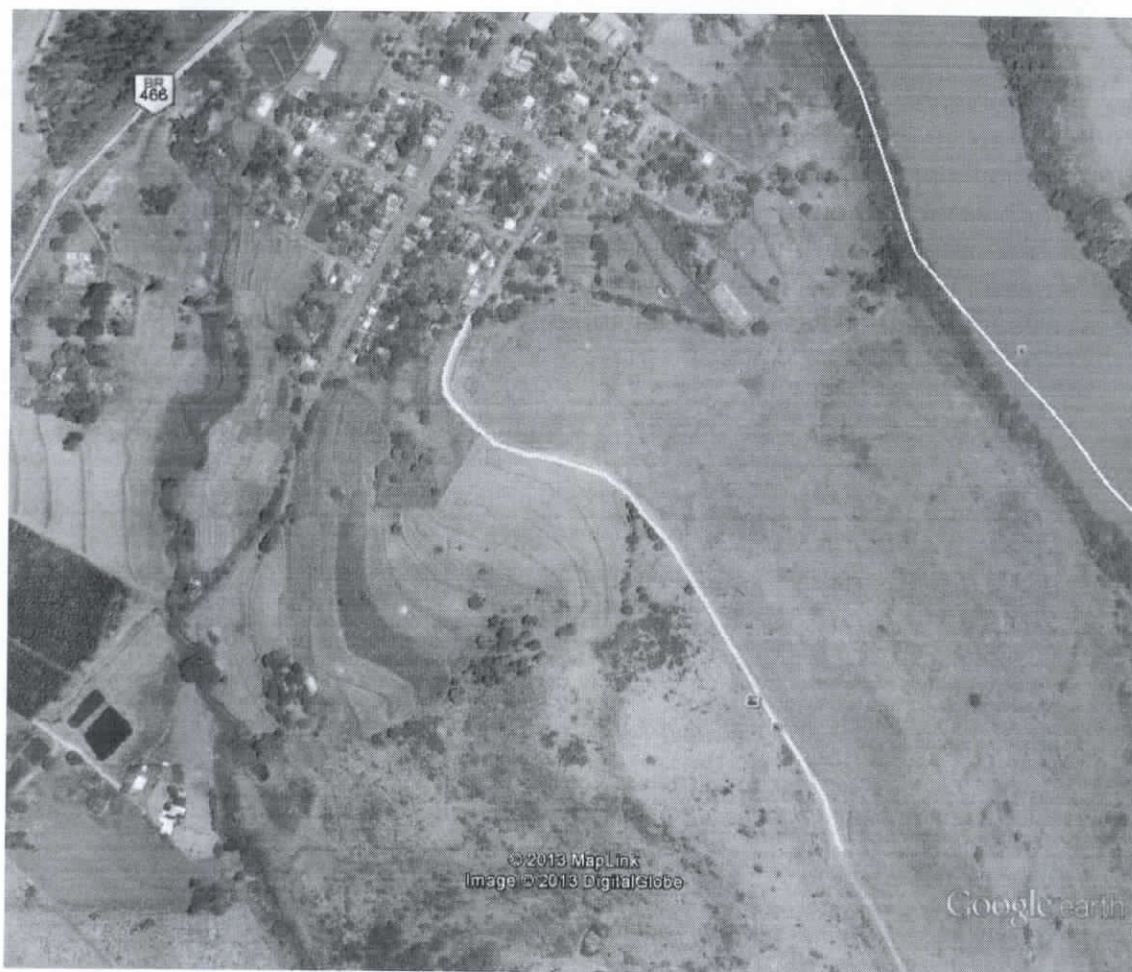
5. CROQUI

Trata-se de um trecho com 0,645 Km da estrada que sai do Distrito de Porto Ubá à comunidade Santo Antonio, local com grande número de famílias, a largura média da estrada é de 4,5 m, não é observada erosão no leito.

4.1. Em toda a extensão do trecho há a necessidade de correção de seu leito de forma a torná-lo abaulado, também a construção de 5 lombadas integradas às propriedades lindeiras, bem como a limpeza lateral e o alargamento do trecho.

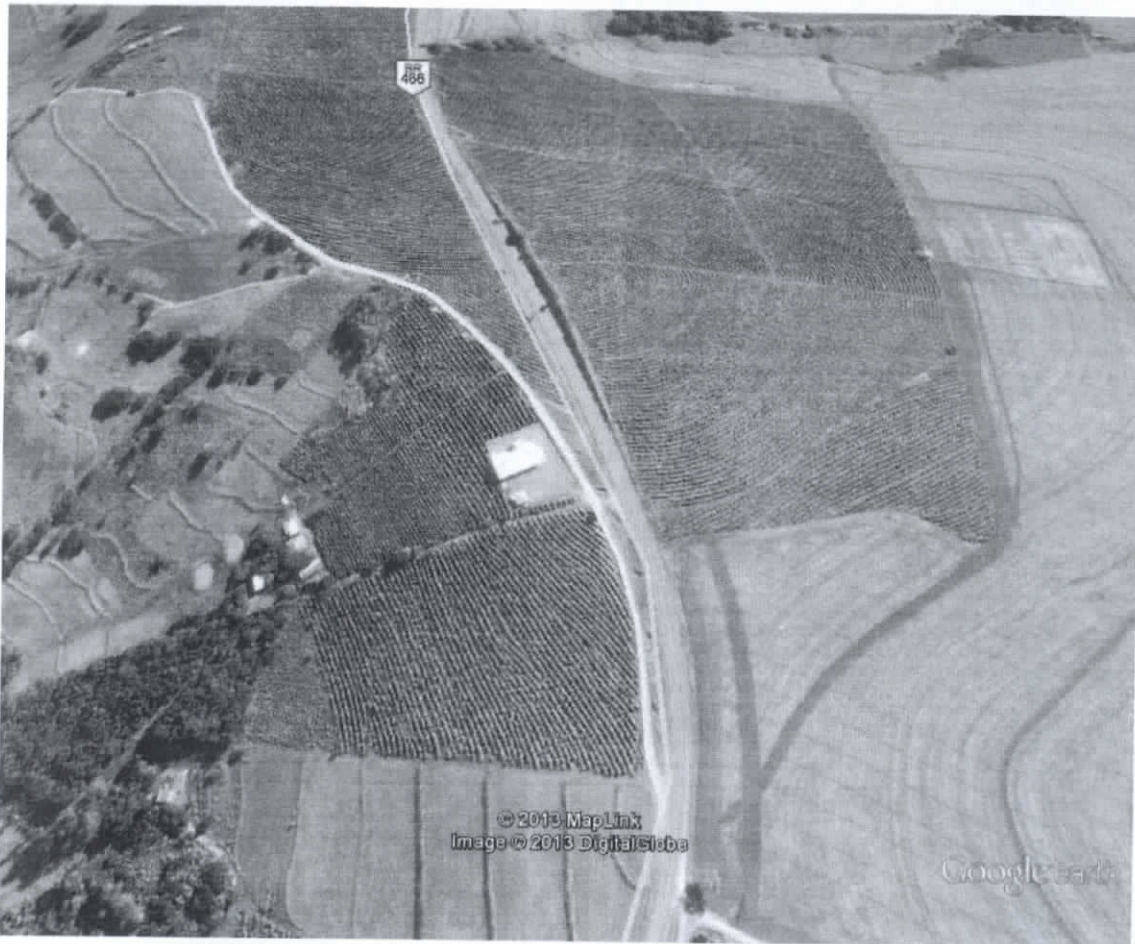
5. CROQUI

Trata-se de um trecho de estrada com 0,745 Km que sai de Lidianópolis dando acesso às comunidades da Luziana e Lampeão, local com grande número de famílias, a largura média da estrada é de 4,0 m, não é observada erosão no leito.

- 4.1. Em toda a extensão do trecho há pouca necessidade de correção de seu leito, sendo apenas necessário efetuar a limpeza lateral aumentando para a largura desejada.
