ANEXO 1 - RELATÓRIO TÉCNICO DE VISTORIA – RTV

PROGRAMA ESTRADAS DA INTEGRAÇÃO

PROJETO DE PAVIMENTAÇÃO POLIÉDRICA DE ESTRADAS RURAIS COM PEDRAS IRREGULARES

TRECHO 1: Estrada Escolinha (do km 0,2 da Est. Sarandi até a ponte do Rib. Alegre)

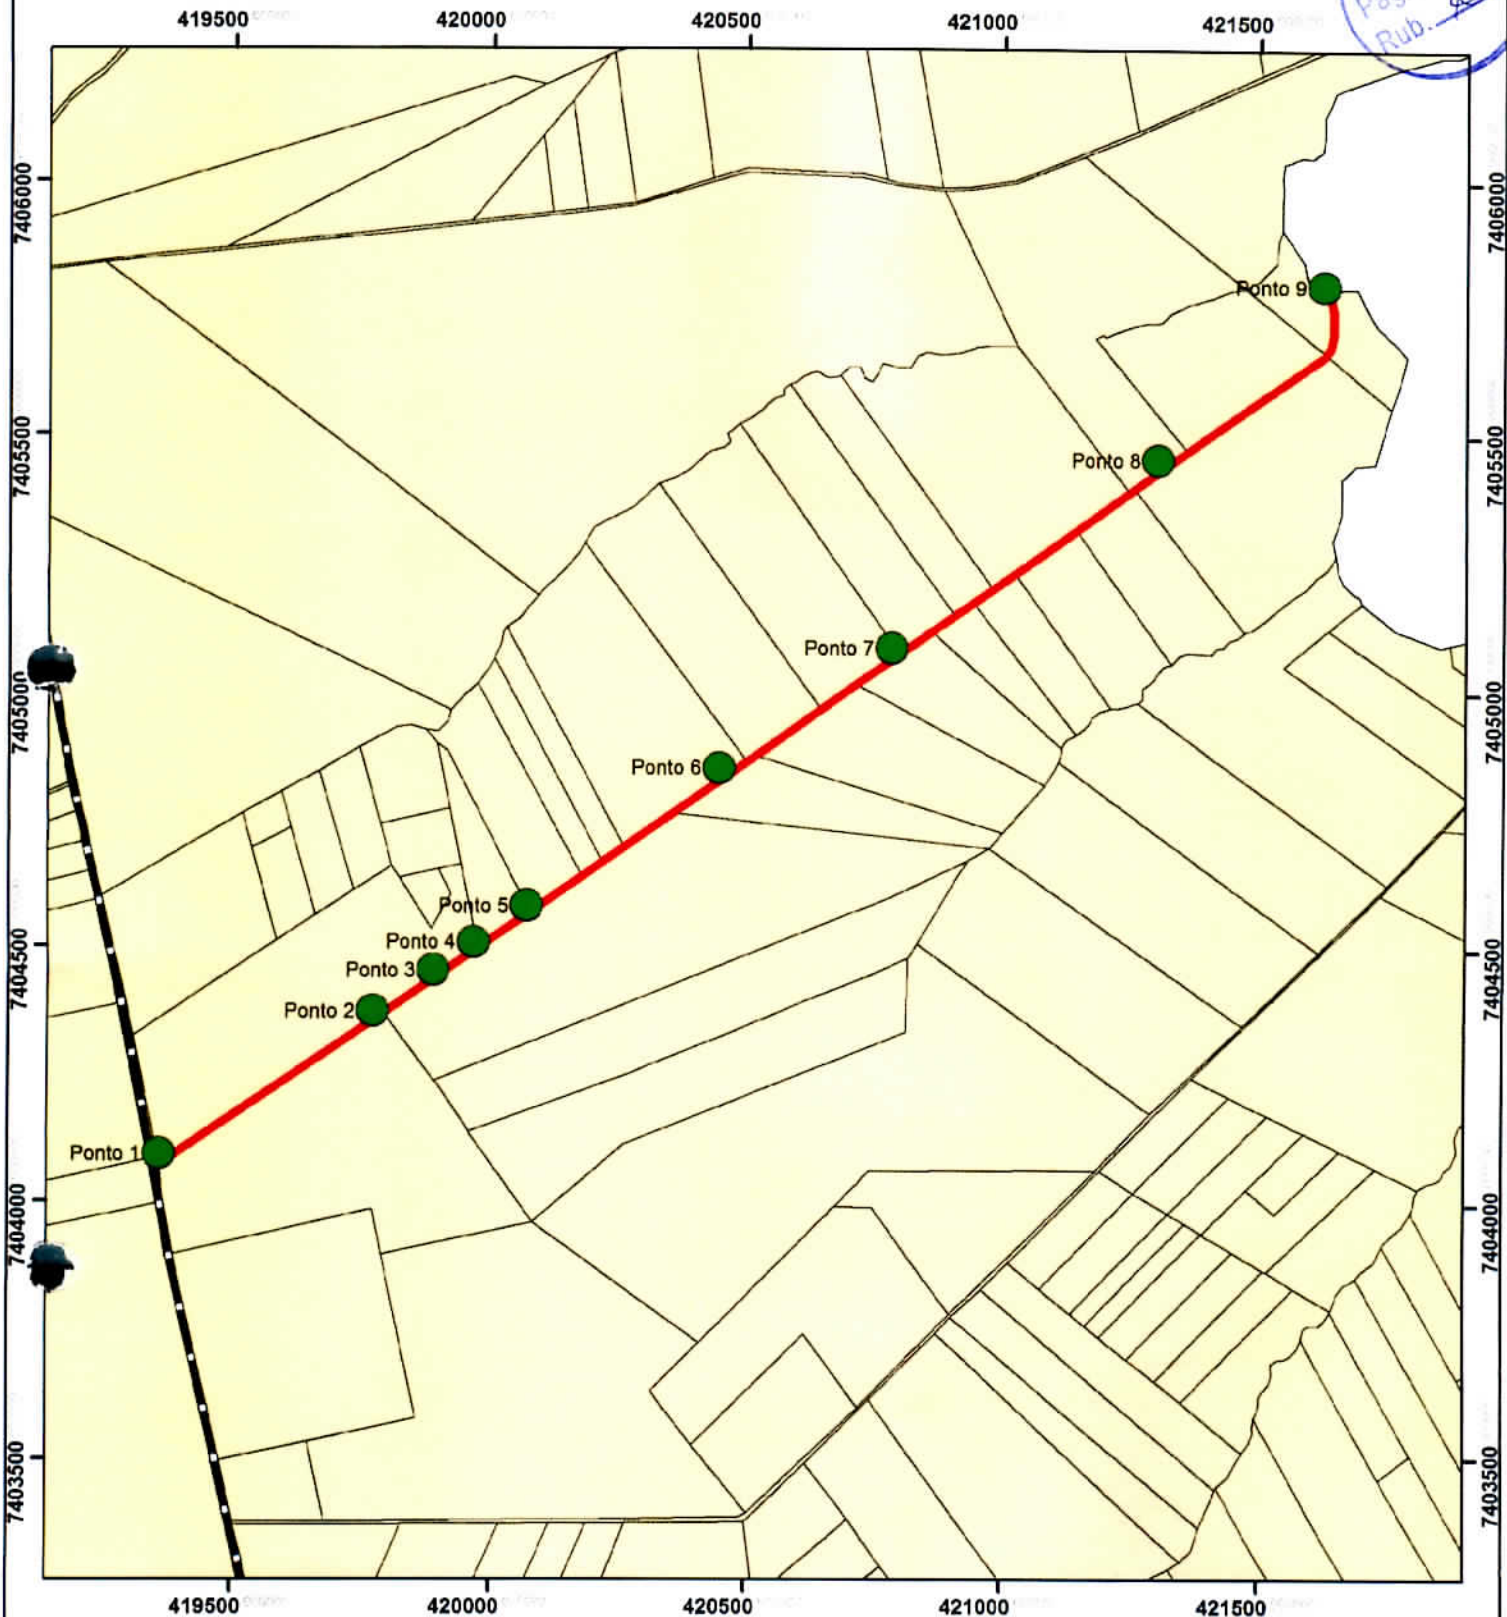
Estrada Escolinha

- Para facilitar o entendimento, dividimos o trecho a se trabalhado em 9 pontos, que serão descritos a seguir e podem ser observados no mapa anexo.
- Ponto 1 ao 2 - início da estrada até 500 m do trecho: destoca de café à direita e ausência de terraços, necessidade de abaulamento e adequação de lombadas;

- Ponto 2 ao 3 - retirada de cerca do lado direito, levantamento do leito do lado esquerdo;
 - Ponto 3 ao 4 - abaulamento e adequação de bigodes;
 - Ponto 4 ao 5 - retirada de cerca à esquerda;

- Ponto 5 ao 6 - retirada de cerca à esquerda tanto na área com pasto como na parreira;
 - Ponto 6 ao 7- presença de 2 postes e 2 residências dentro da faixa de domínio da estrada, construção de bigodes à esquerda; retirada de cercas à direita e esquerda (ponto 6 a 1400 m do início da estrada);

- Ponto 7 ao 8 - retirada de eucaliptos e cerca à direita e vegetação (cacto palma) à esquerda;
 - Ponto 8 ao 9 - poda dos ligustres e retirada daqueles que impedem a construção de bigodes do lado esquerdo, cana à direita;

- Ponto 9 - final da estrada.
