## ANEXO 1 - RELATÓRIO TÉCNICO DE VISTORIA – RTV

#### PROJETO DE PAVIMENTAÇÃO POLIÉDRICA DE ESTRADAS RURAIS COM PEDRAS IRREGULARES

- MUNICÍPIO DE: MARUMBI
- NR/SEAB DE: APUCARANA
- COMUNIDADE/LOCALIDADE: ITAQUARUSSU/MANGOLIM
- MICROBACIA: PATOS

#### TRECHO 1: ESTRADA ITAQUARUSSU/MANGOLIM

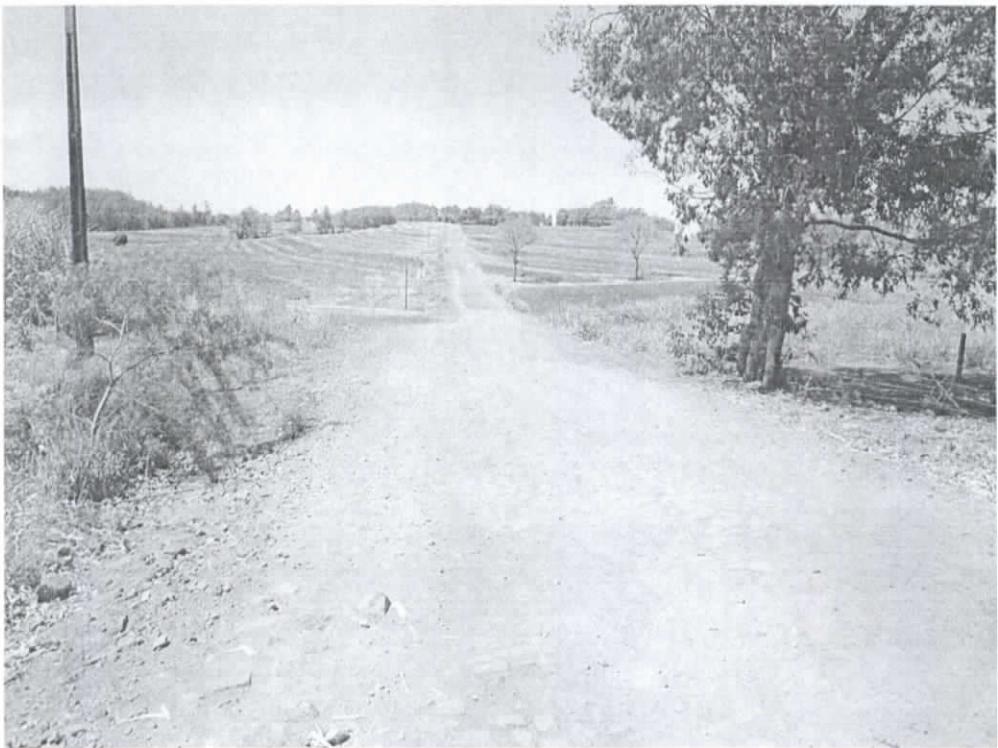
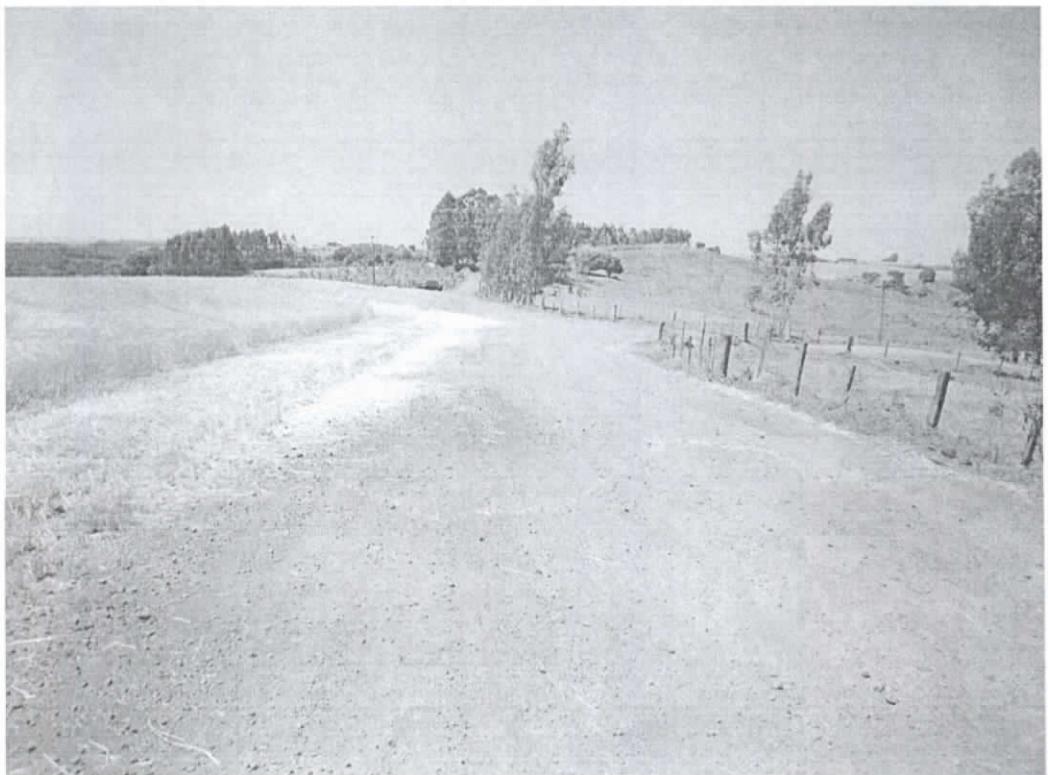
FOTOS : Início e Fim

O trecho de estrada denominada de "Estrada Itaquarussú", total de **2.360** metros, inicia-se no final da vila rural Flor do Vale no sentido ao município de Novo Itacolomi até entroncamento com a Estrada Monte Santo.

Existem sangradouros que fazem a contenção das águas pluviais da estrada.

- ✓ Limpeza lateral da estrada para eliminar vegetação que possa interferir no escoamento das águas pluviais para os sangradouros;
- ✓ Abaulamento do leito da estrada para facilitar o escoamento das águas pluviais direcionando para as laterais da estrada e retirada de algumas lombadas;
- ✓ Retirar o cascalho existente no leito da estrada;
- ✓ Reformar os sangradouros existentes ao longo do percurso;
- ✓ Após a retirada do cascalho deve ser colocado solo com baixo teor de argila, devendo fazer a compactação do mesmo;
- ✓ Após o assentamento das pedras irregulares, deverá ser espalhado solo com baixo teor de argila para preenchimento dos espaços vazios entre as mesmas;
- ✓ Compactação do leito após a colocação das pedras irregulares na medida em que as mesmas forem sendo assentadas

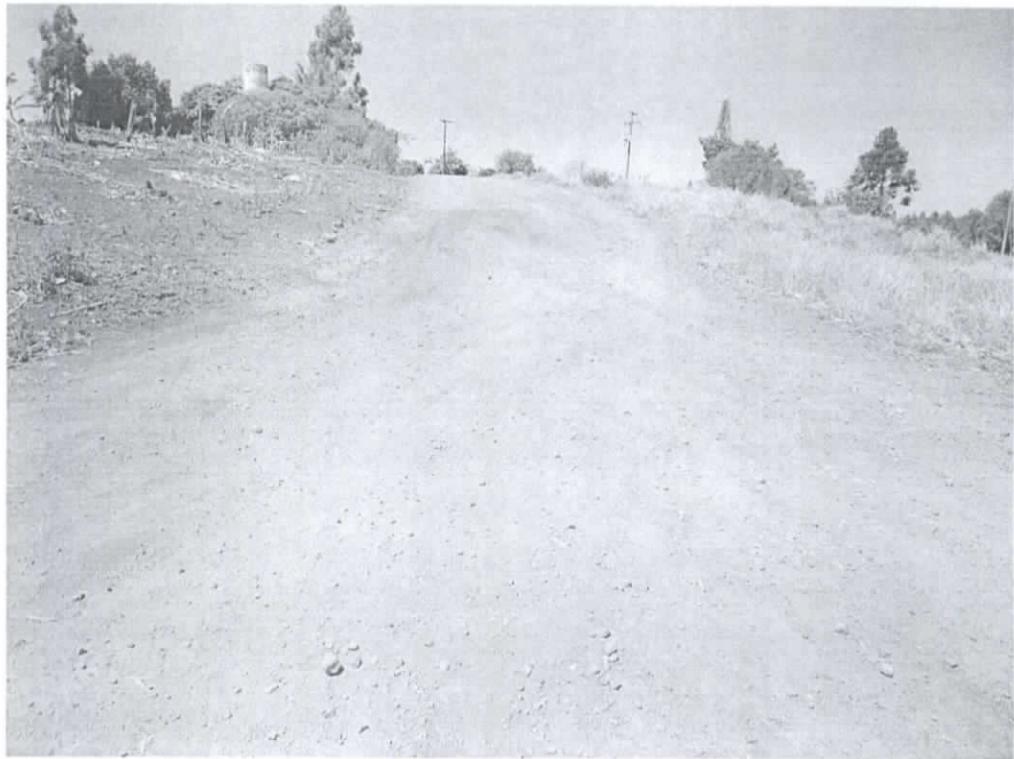
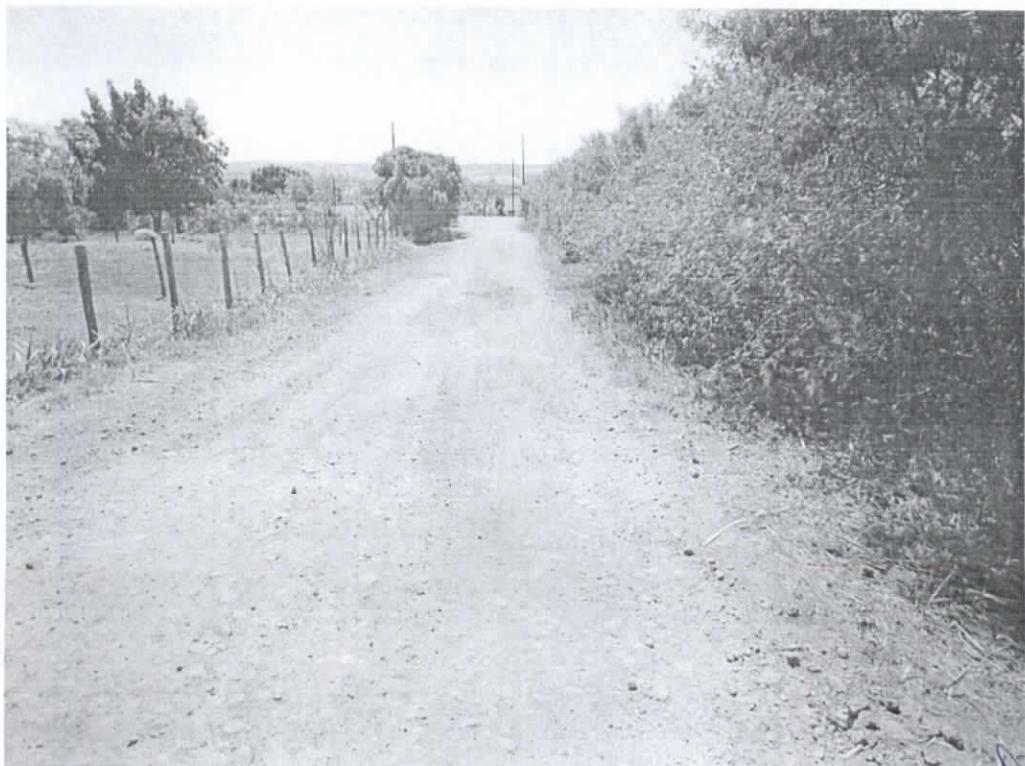
FOTOS : Início e Fim

O trecho de estrada denominada de “trecho 2 – Vila Rural Flor do Vale”, total de **620 metros**, inicia-se no início da pedra irregular da estrada velha para Kaloré e vai até a estrada Itaquarussu.

- ✓ Limpeza lateral da estrada para eliminar vegetação que possa

- ✓ interferir no escoamento das águas pluviais ;
- ✓ Abaulamento do leito da estrada para facilitar o escoamento das aguas pluviais direcionando para as laterais da estrada e retirada de algumas lombadas;
- ✓ Retirar o cascalho existente no leito da estrada;
- ✓ Após a retirada do cascalho deve ser colocado solo com baixo teor de argila, devendo fazer a compactação do mesmo;
- ✓ Após o assentamento das pedras irregulares, deverá ser espalhado solo com baixo teor de argila para preenchimento dos espaços vazios entre as mesmas;
- ✓ Compactação do leito após a colocação das pedras irregulares na medida que as mesmas forem sendo assentadas

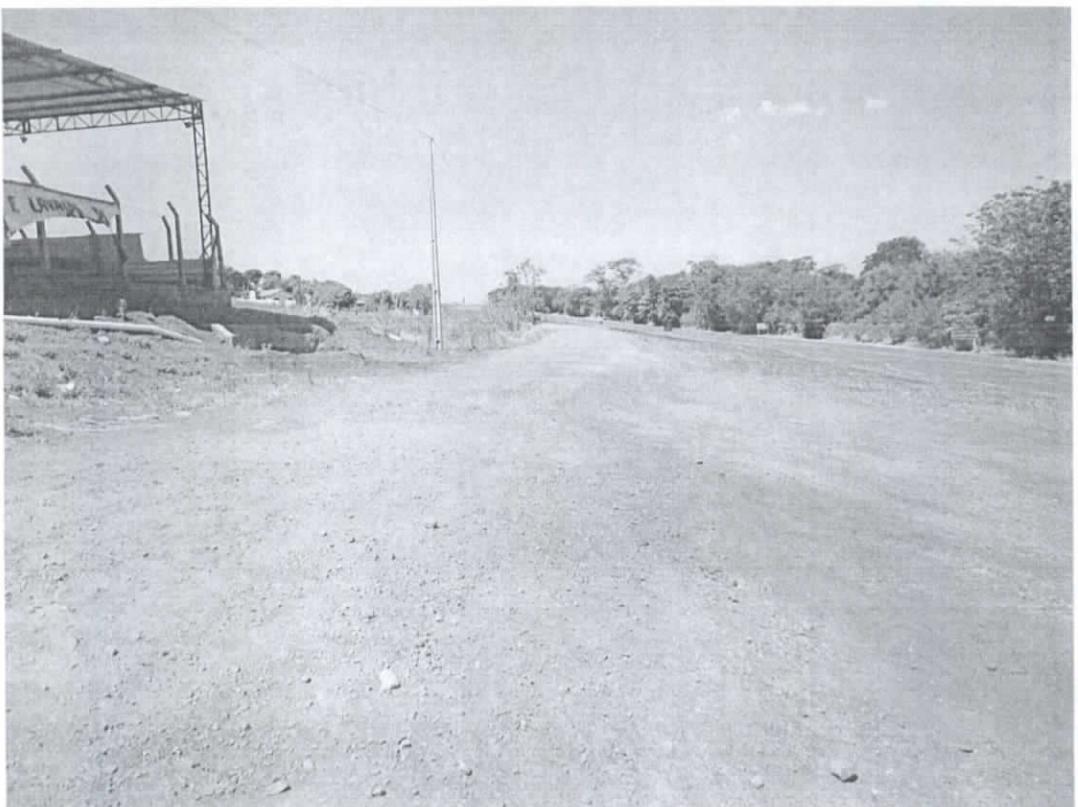
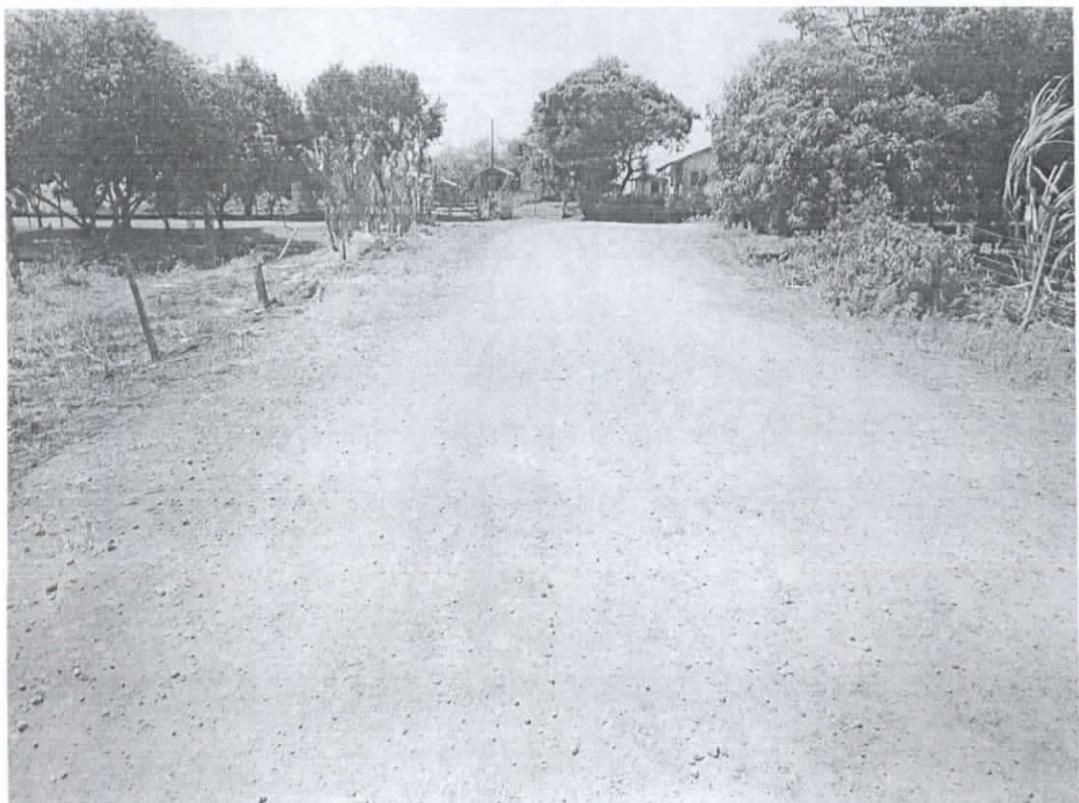
O trecho de estrada denominada de "trecho 3 – Vila Rural Ademar Pini", total de 1530 metros, inicia-se no início no asfalto/Rodovia para Kaloré e vai até a estrada velha para Kaloré.

- ✓ Limpeza lateral da estrada para eliminar vegetação que possa interferir no escoamento das águas pluviais;

- ✓ Abaulamento do leito da estrada para facilitar o escoamento das águas pluviais direcionando para as laterais da estrada e retirada de algumas lombadas;
- ✓ Retirar o cascalho existente no leito da estrada;
- ✓ Após a retirada do cascalho deve ser colocado solo com baixo teor de argila, devendo fazer a compactação do mesmo;
- ✓ Após o assentamento das pedras irregulares, deverá ser espalhado solo com baixo teor de argila para preenchimento dos espaços vazios entre as mesmas;
- ✓ Compactação do leito após a colocação das pedras irregulares na medida que as mesmas forem sendo assentadas

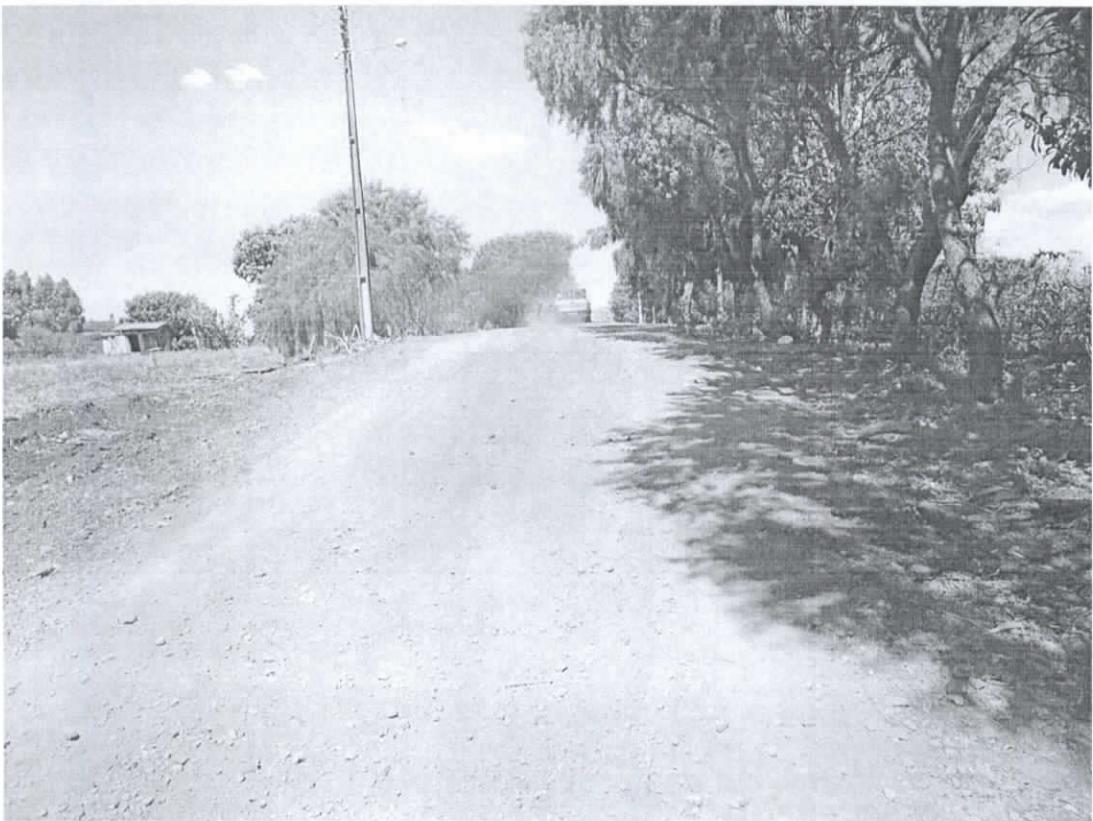
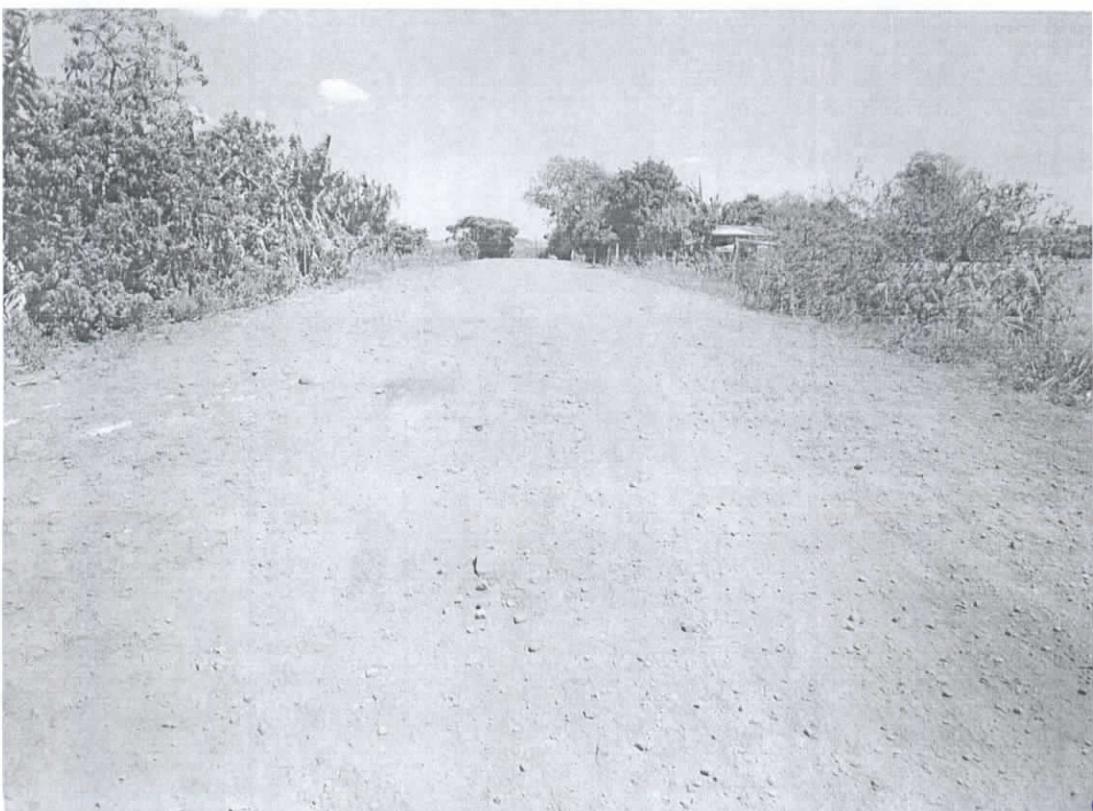
O trecho de estrada denominada de “trecho 4 – Vila Rural Ademar Pini”, total de 990 metros, inicia-se no final da área urbana e vai até na estrada itaquarussu. As propriedades lindeiras são exploradas com culturas anuais e café.

- ✓ Limpeza lateral da estrada para eliminar vegetação que possa interferir no escoamento das águas pluviais;
- ✓ Abaulamento do leito da estrada para facilitar o escoamento das

aguas pluviais direcionando para as laterais da estrada e retirada de algumas lombadas;

- ✓ Retirar o cascalho existente no leito da estrada;
- ✓ Após a retirada do cascalho deve ser colocado solo com baixo teor de argila, devendo fazer a compactação do mesmo;
- ✓ Após o assentamento das pedras irregulares, deverá ser espalhado solo com baixo teor de argila para preenchimento dos espaços vazios entre as mesmas;
- ✓ Compactação do leito após a colocação das pedras irregulares na medida que as mesmas forem sendo assentadas

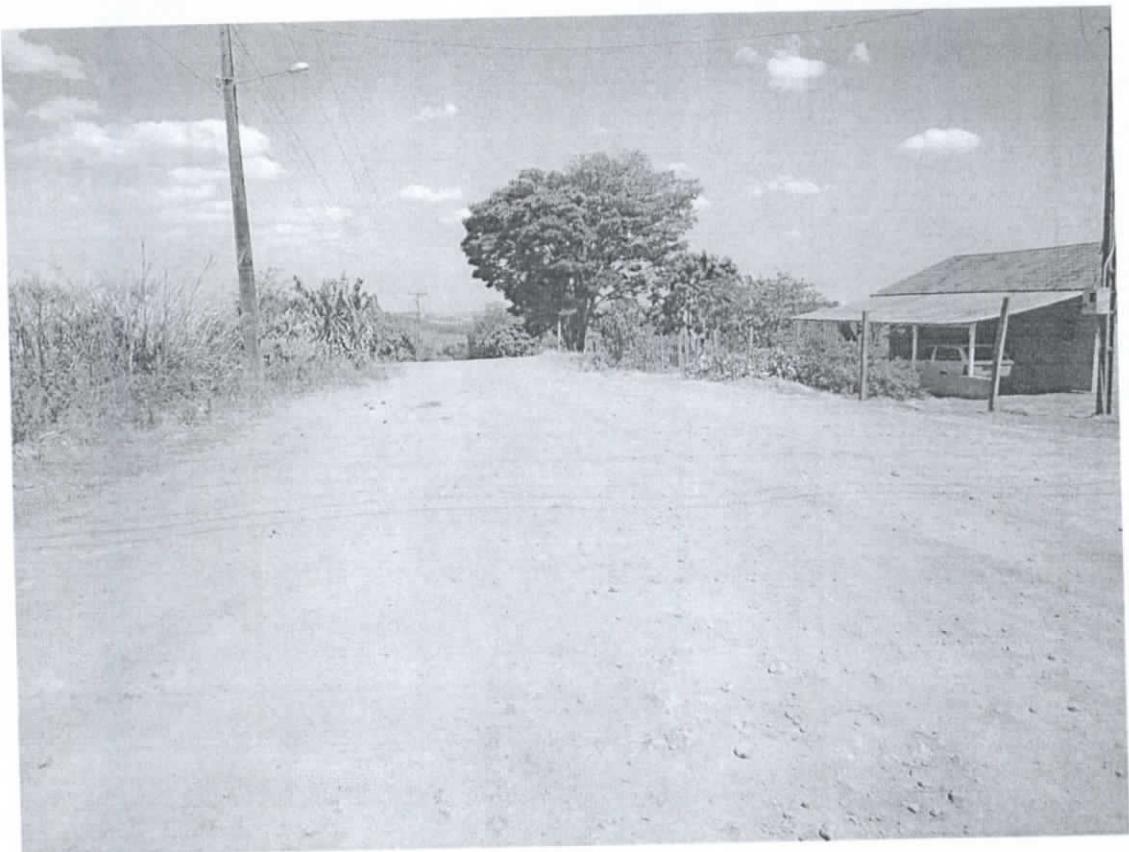
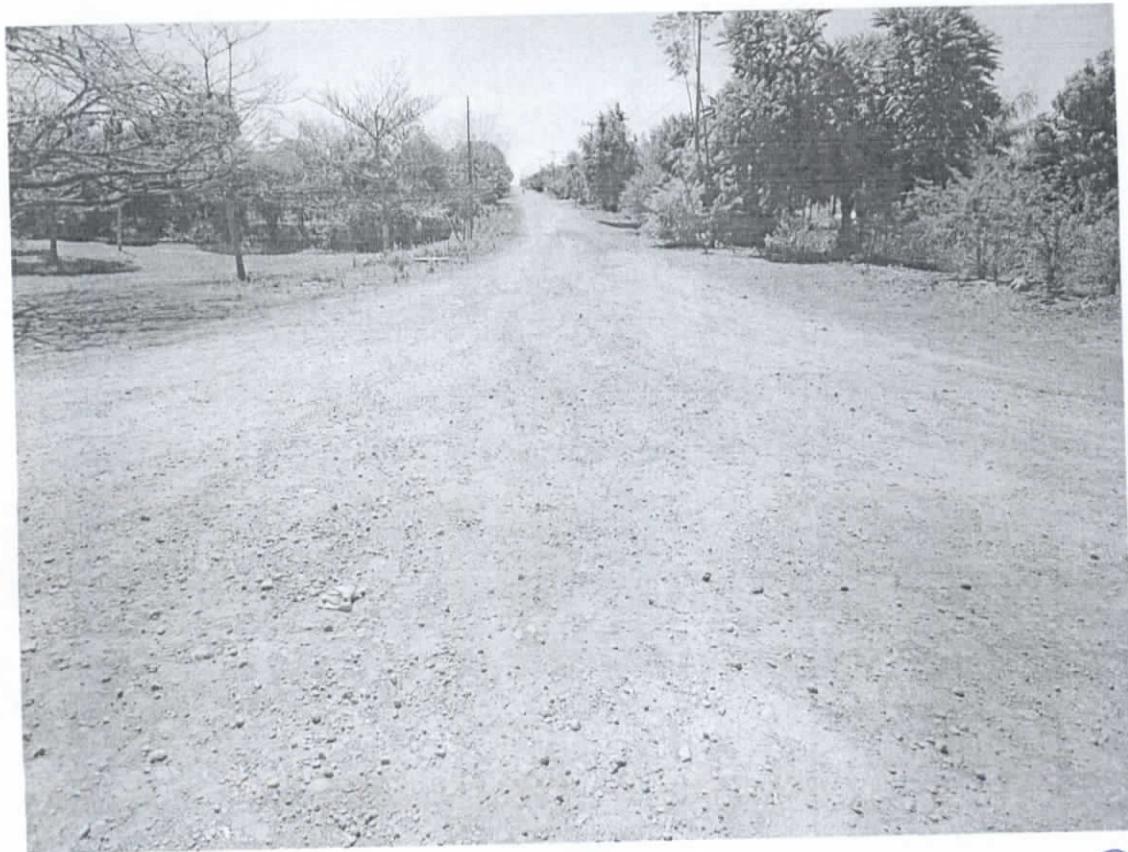
O trecho de estrada denominada de "trecho 5 – Vila Rural Ademar Pini", total de **500 metros**, inicia na estrada Itaquaruçu e vai até a rodovia/asfalto para Kaloré. As propriedades lindeiras são exploradas com culturas anuais e café.

- ✓ Limpeza lateral da estrada para eliminar vegetação que possa interferir no escoamento das águas pluviais;
- ✓ Abaulamento do leito da estrada para facilitar o escoamento das aguas pluviais direcionando para as laterais da estrada e retirada de algumas lombadas;
- ✓ Retirar o cascalho existente no leito da estrada;
- ✓ Após a retirada do cascalho deve ser colocado solo com baixo teor de argila, devendo fazer a compactação do mesmo;
- ✓ Após o assentamento das pedras irregulares, deverá ser espalhado solo com baixo teor de argila para preenchimento dos espaços vazios entre as mesmas;
- ✓ Compactação do leito após a colocação das pedras irregulares na medida que as mesmas forem sendo assentadas
