## ANEXO 1 - RELATÓRIO TÉCNICO DE VISTORIA – RTV

#### PROJETO DE PAVIMENTAÇÃO POLIÉDRICA DE ESTRADAS RURAIS COM PEDRAS IRREGULARES

- MUNICÍPIO DE: NOVA SANTA ROSA - PR
- NR/SEAB DE: TOLEDO - PR
- COMUNIDADE: LINHA JUNDIAÍ

#### TRECHO 1: LINHA JUNDIAÍ

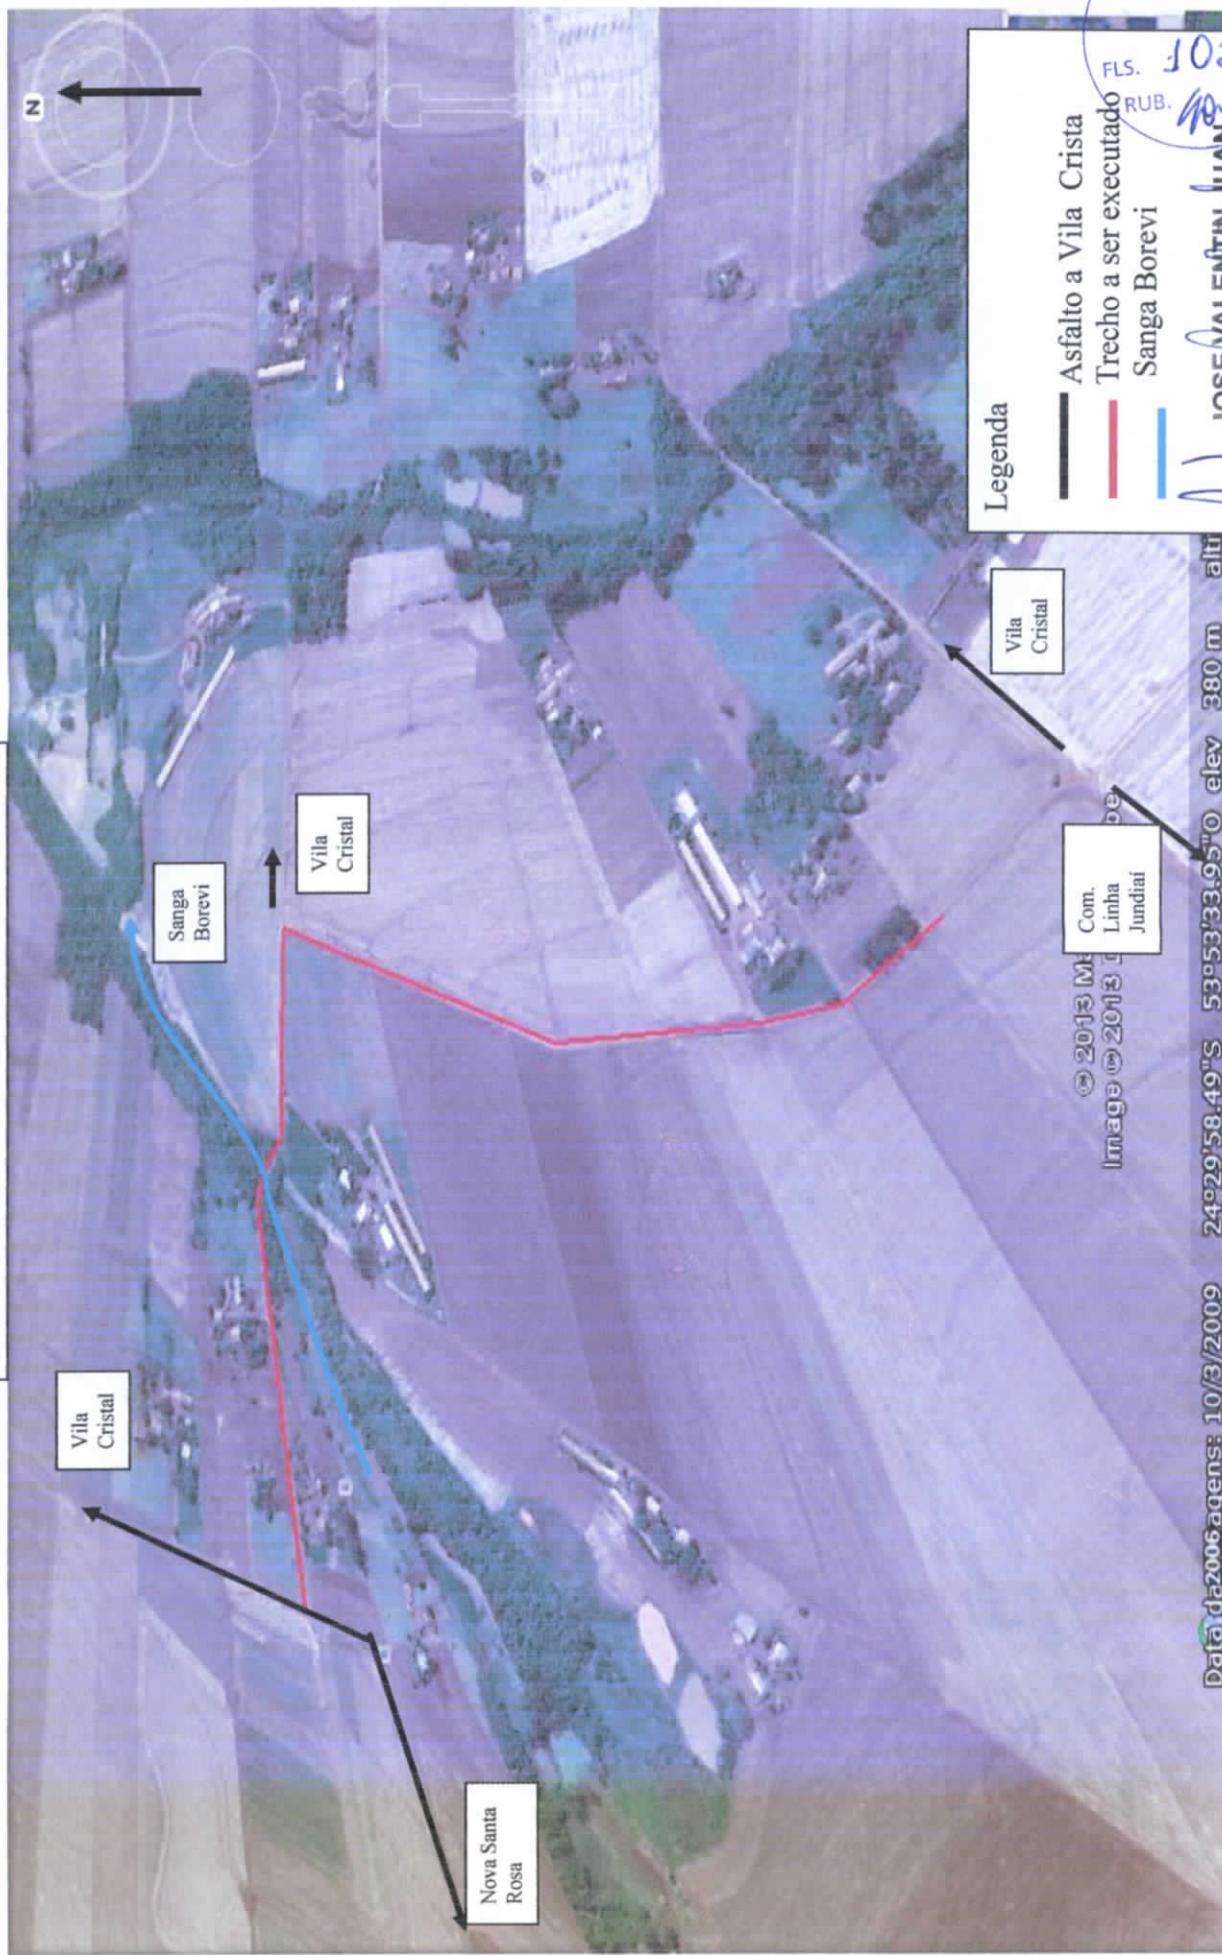
TRECHO LINHA JUNDIAÍ  
EXTENSÃO 1,551 M

O trecho onde será implantada a pavimentação com pedras irregulares tem 1.551 m com largura média de 7,0 m e está localizada na comunidade da Linha Jundiaí, Distrito de Vila Cristal não tendo interferência de águas pluviais da área Urbana. A comunidade está localizada a 7,0 km da sede de Nova Santa Rosa ligada por estrada asfaltada que faz ligação com o trecho a ser executado.

O trecho da estrada a ser executado foi readequado em 2005 com boa manutenção não tendo problemas com águas das propriedades rurais e nem de estradas que fazem ligação com o trecho.

- 4.1. Neste trecho temos uma propriedade que necessita recuperação de 03 terraços com extensão de 80 m cada e recuperação de 03 passadouros sendo que o serviço será executado pela Prefeitura Municipal antes do inicio da obra.
- 4.2. O trecho não tem restrições para o inicio da obra.
- 4.3. Orientação aos proprietários pra que os mesmos façam a manutenção do sistema de conservação de solo quando necessário e que não danifiquem as margens da estrada colaborando com a manutenção e durabilidade da obra.

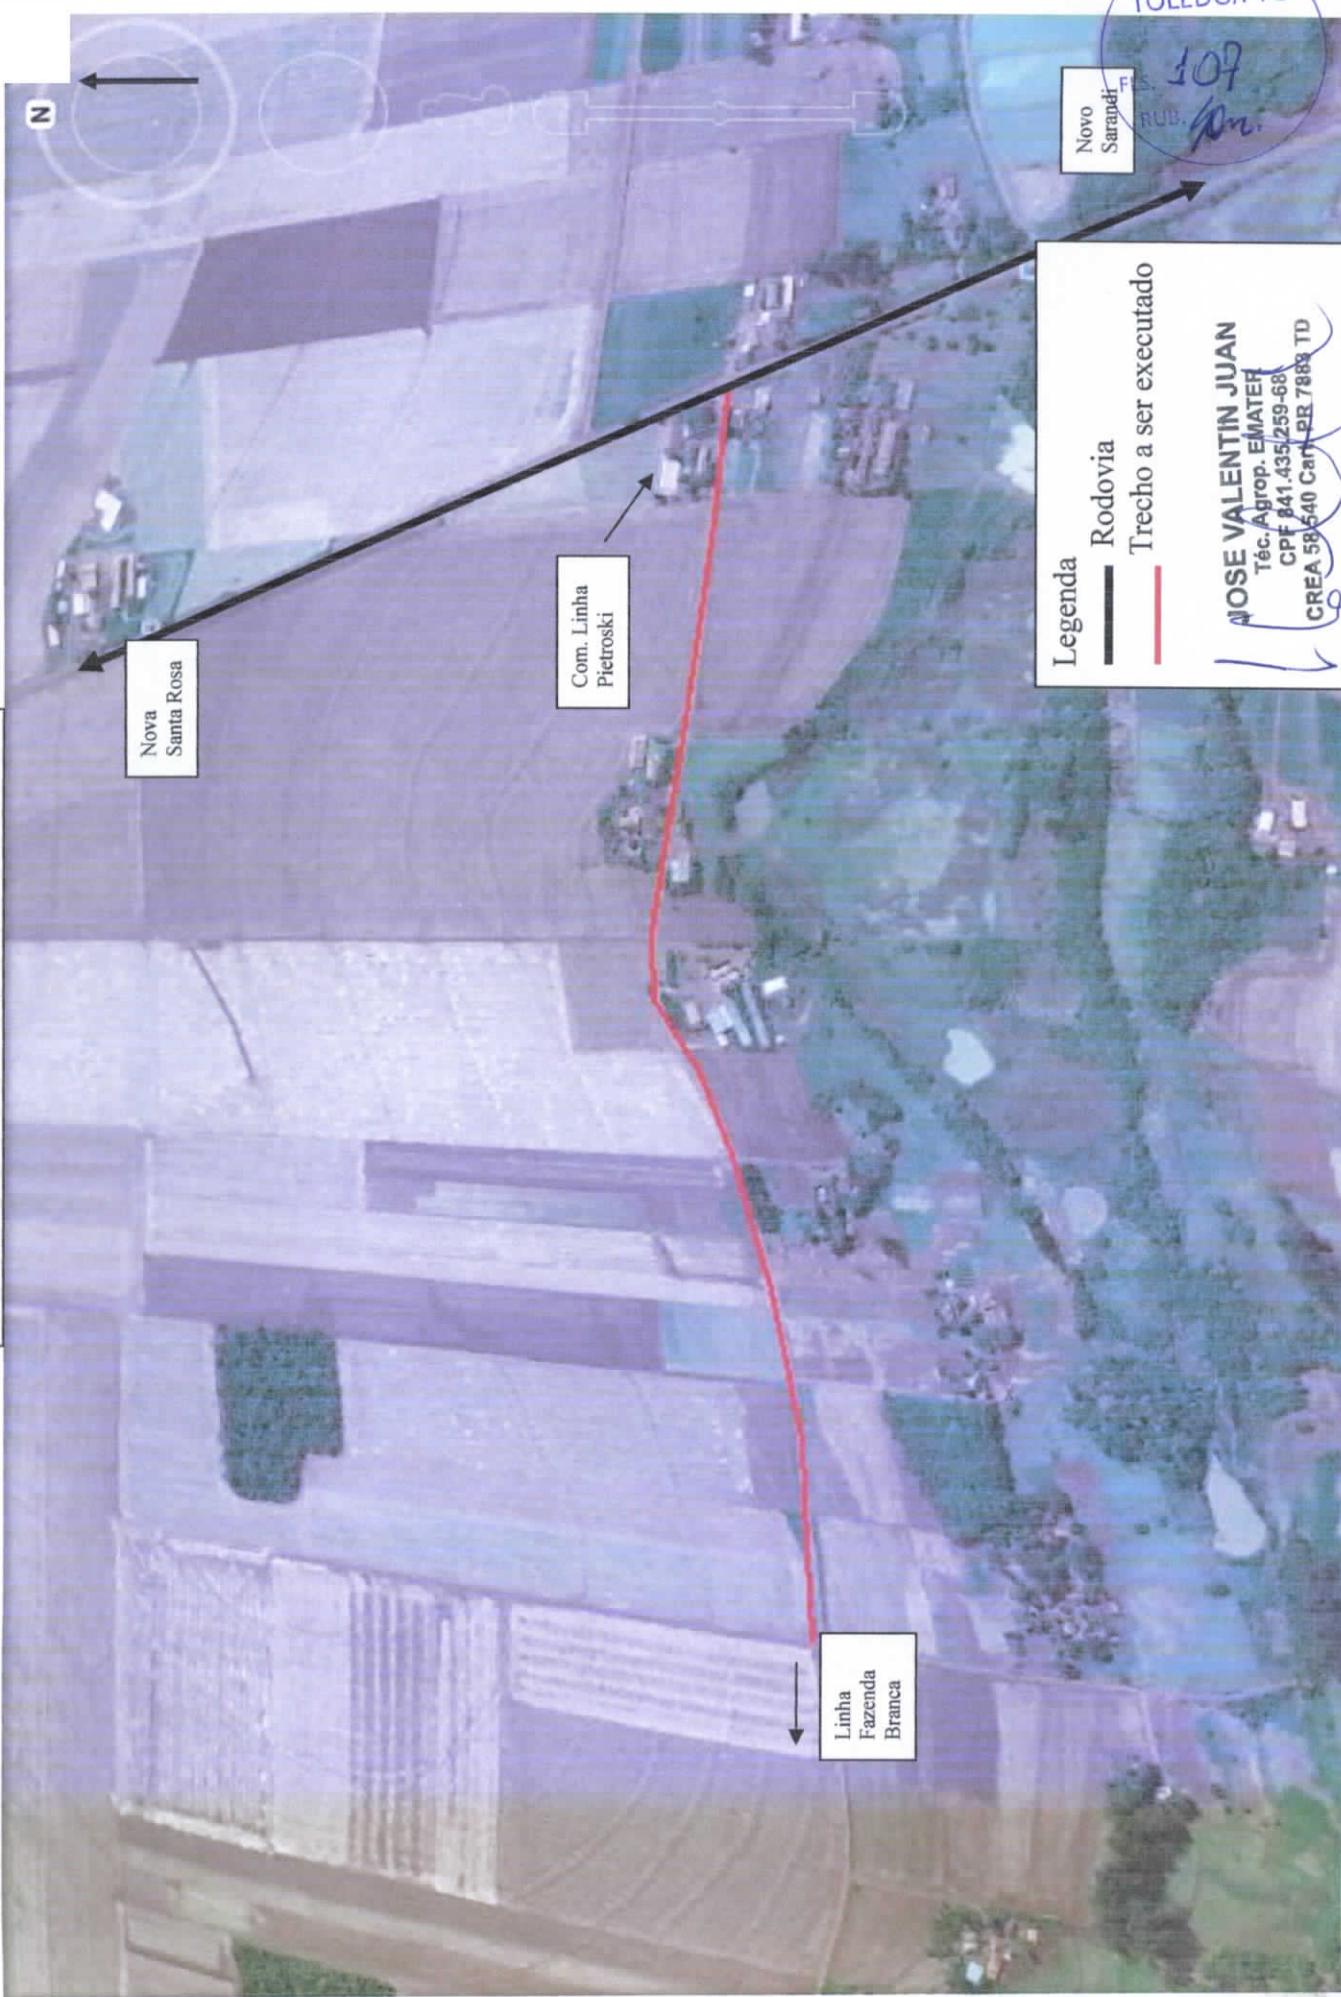
TRECHO 01 LINHA PIETROWSKI  
EXTENSÃO 1,170 M

O trecho onde será implantada a pavimentação com pedras irregulares tem 1.170 m com largura média de 7,0 m e está localizada na comunidade da Linha Pietrowski, não tendo interferência de águas pluviais da área Urbana. A comunidade está localizada a 4,8 km da sede de Nova Santa Rosa ligada por rodovia asfaltada que faz ligação com o trecho a ser executado.

O trecho da estrada a ser executado foi readequado em 2002 com boa manutenção não tendo problemas com águas das propriedades rurais e nem de estradas que fazem ligação com o trecho.

- 4.1. Neste trecho temos 03 passadores que necessitam de recuperação sendo que o serviço será executado pela Prefeitura Municipal antes do inicio da obra.
- 4.2. O trecho não tem restrições para o inicio da obra.
- 4.3. Orientação aos proprietários pra que os mesmos façam a manutenção do sistema de conservação de solo quando necessário e que não danifiquem as margens da estrada colaborando com a manutenção e durabilidade da obra.

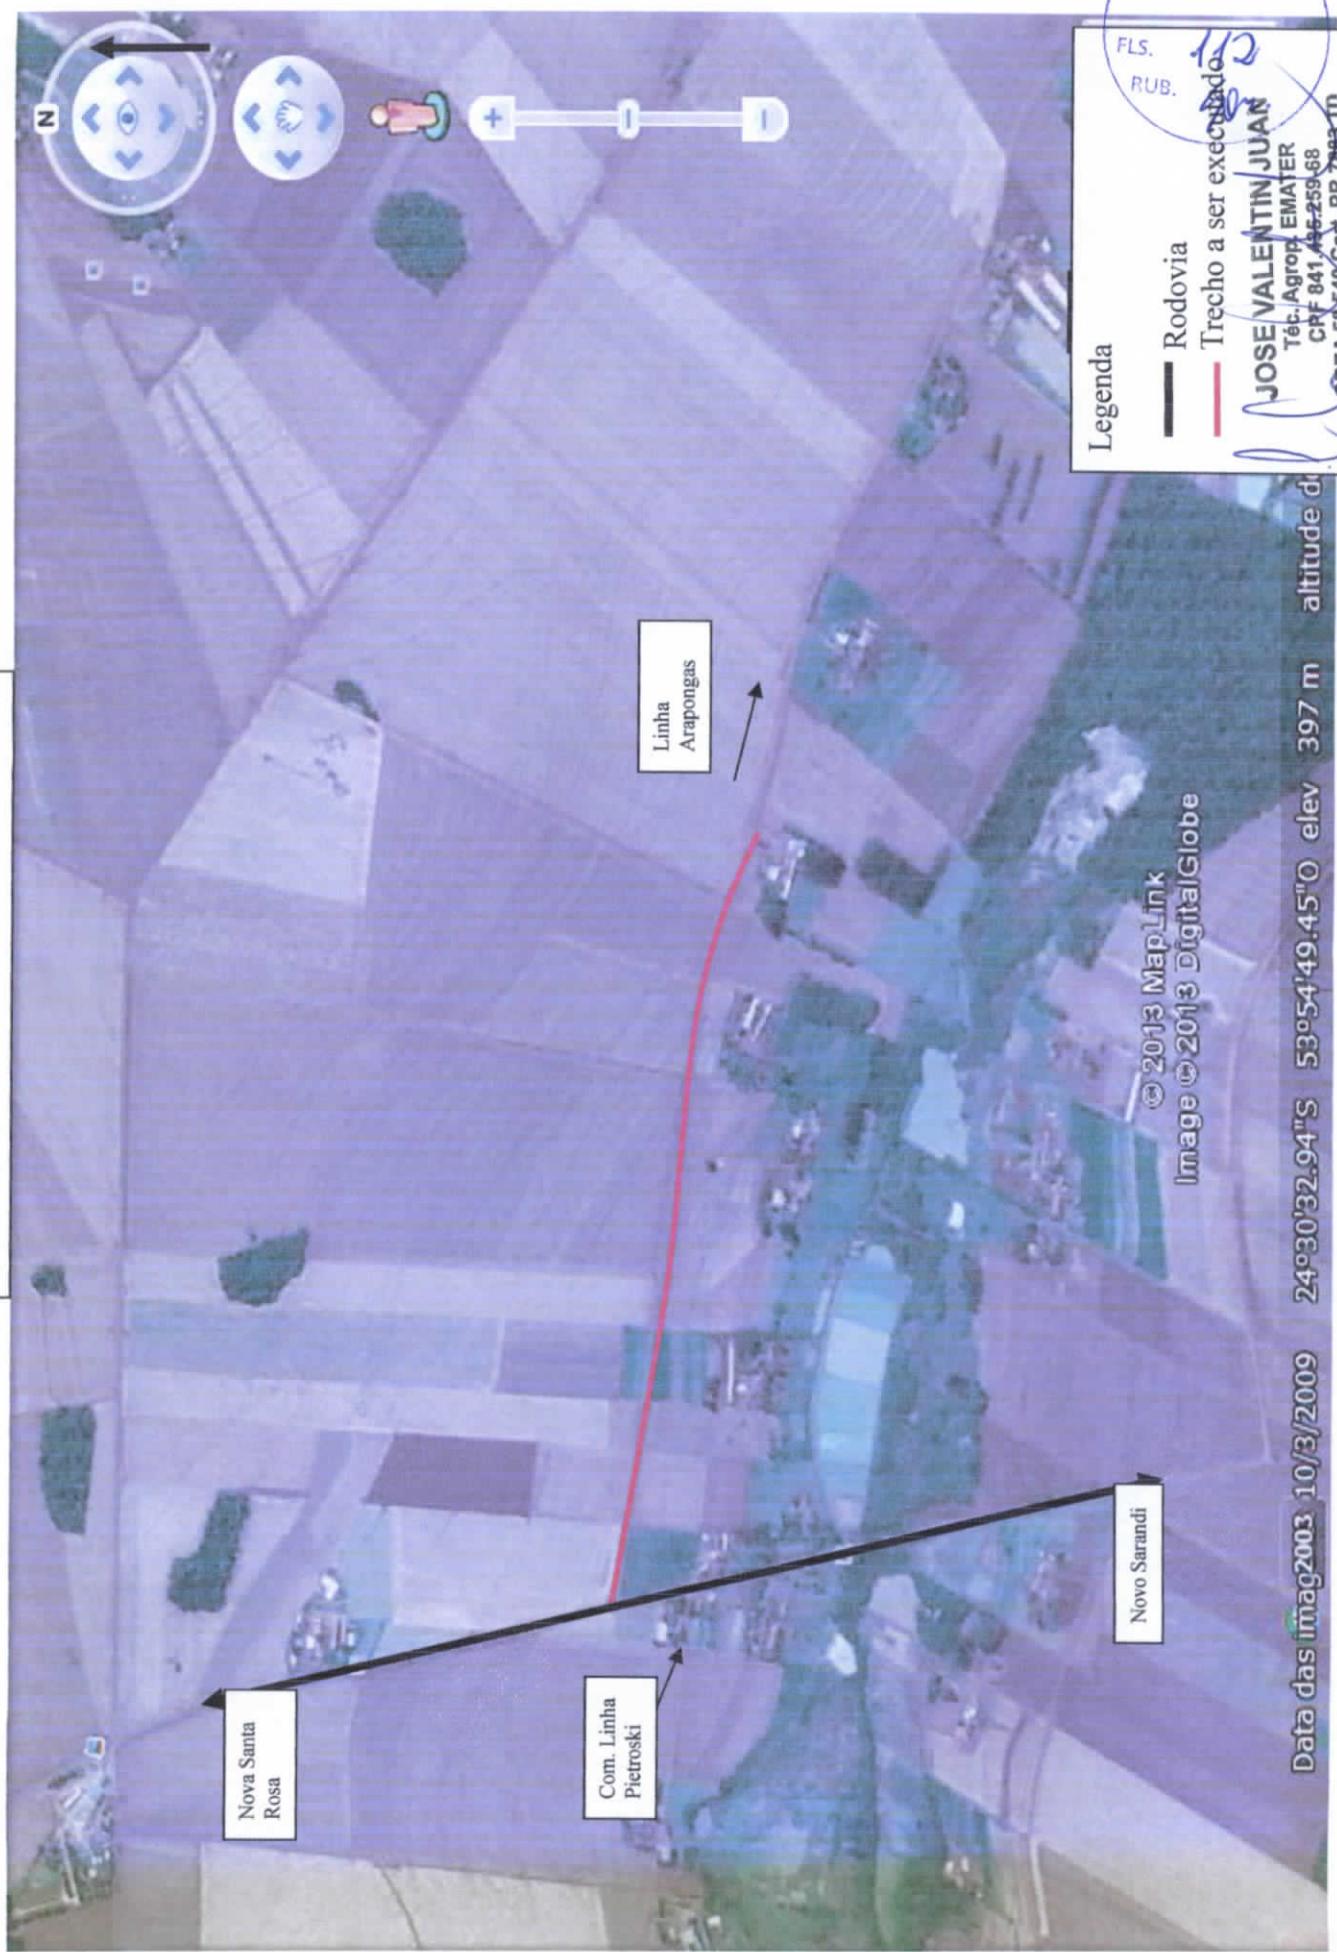
TRECHO 02 LINHA PIETROWSKI  
EXTENSÃO 1.279 M.

O trecho onde será implantada a pavimentação com pedras irregulares tem 1.279 m com largura média de 7,0 m e está localizada na comunidade da Linha Pietrowski, não tendo interferência de águas pluviais da área Urbana. A comunidade está localizada a 4,8 km da sede de Nova Santa Rosa ligada por rodovia asfaltada que faz ligação com o trecho a ser executado.

O trecho da estrada a ser executado foi readequado em 2008 com boa manutenção não tendo problemas com águas das propriedades rurais e nem de estradas que fazem ligação com o trecho.

- 4.1. Neste trecho temos 02 passadores que necessitam de recuperação sendo que o serviço será executado pela Prefeitura Municipal antes do inicio da obra.
- 4.2. O trecho não tem restrições para o inicio da obra.
- 4.3. Orientação aos proprietários pra que os mesmos façam a manutenção do sistema de conservação de solo quando necessário e que não danifiquem as margens da estrada colaborando com a manutenção e durabilidade da obra.
