RELATÓRIO TÉCNICO DE VISTORIA – RTV

PROGRAMA ESTRADAS DA INTEGRAÇÃO

PROJETO DE PAVIMENTAÇÃO POLIÉDRICA DE ESTRADAS RURAIS COM PEDRAS IRREGULARES

- MUNICÍPIO DE: ...PALMEIRA-PR.....
- NR/SEAB DE:PONTA GROSSA.....
- COMUNIDADE/LOCALIDADE: .PAPAGAIOS NOVOS..
- MICROBACIA:

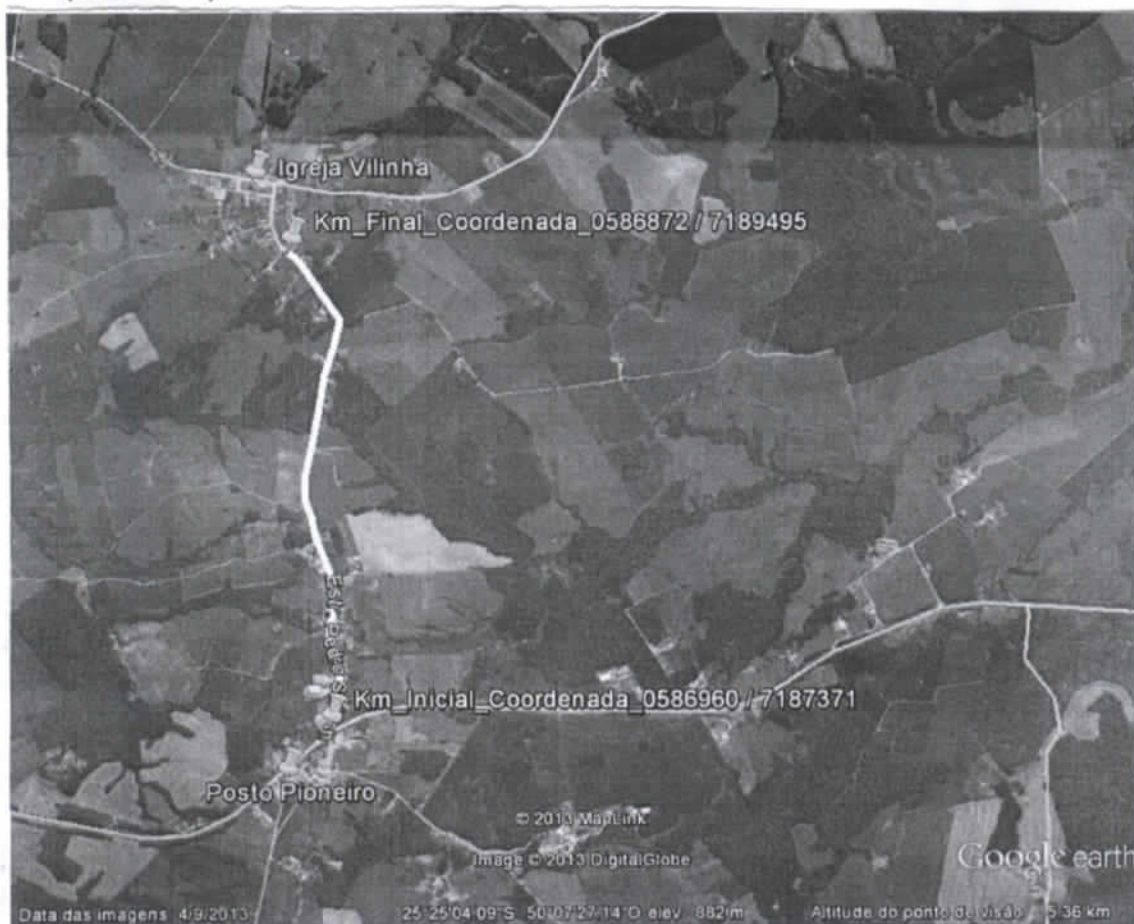
6. CROQUIS / MAPA DE LOCALIZAÇÃO / FOTOS DO TRECHO (ANEXAR):

Estrada implantada com 7,0 metros de largura com razoável conservação. A estrada viabiliza a entrada de insumos agrícolas e transporte da produção agropecuária. Tem ligação com a estrada Federal BR-277 e liga a comunidade de Rincão do Coxo e Papagaios (colônia dos russos). Caixa de retenção (2X2) em concreto do lado direito (sentido comunidade) com manilhas, direcionando a água na área de mato abaixo.

Problemas de abaulamento da estrada;
Escorrimento de água nas laterais da estrada;

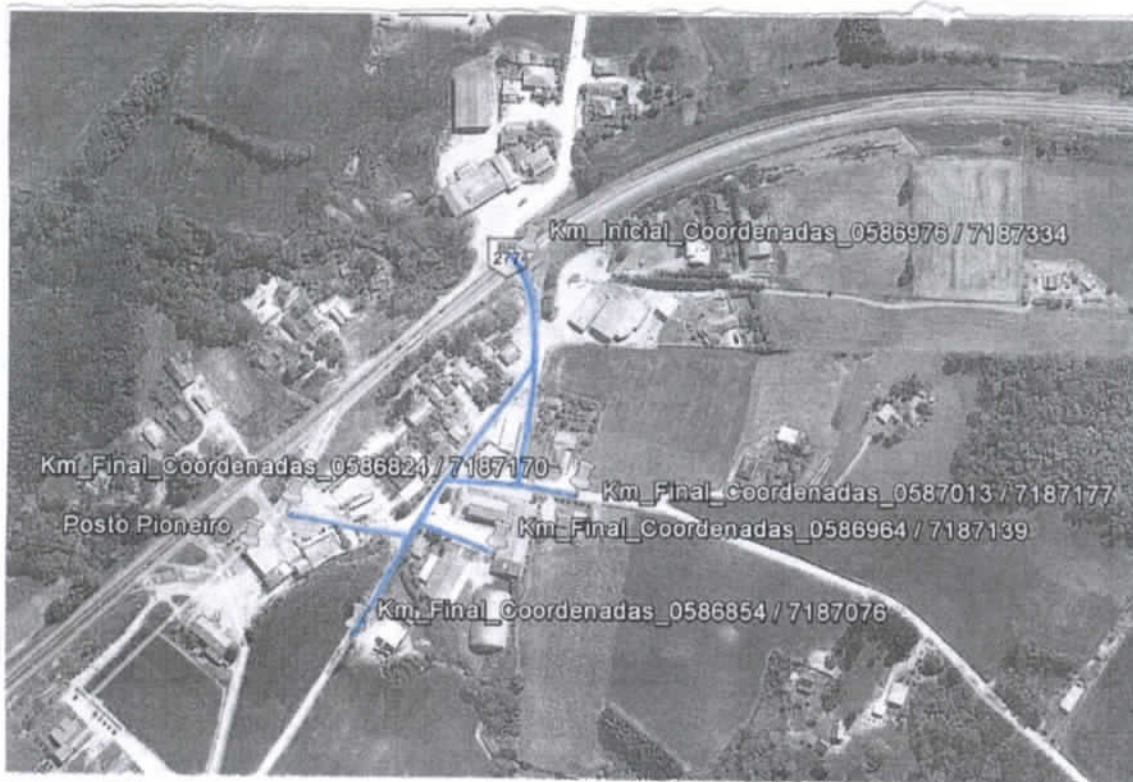
6. CROQUIS / MAPA DE LOCALIZAÇÃO / FOTOS DO TRECHO (ANEXAR):

Estrada implantada com 7,0 metros de largura com razoável conservação. A estrada também viabiliza a entrada de insumos e o transporte da produção agropecuária. Tem ligação com a estrada Federal BR-277, com a estrada municipal para a comunidade de Pinheiral de Baixo e Paiol do Fundo e ainda de acesso a Escola Municipal e Posto de Saúde.

Problemas de abaulamento da estrada;
 Água corre na beira da estrada seguindo (direcionado) para canal e bueiro da BR-277.

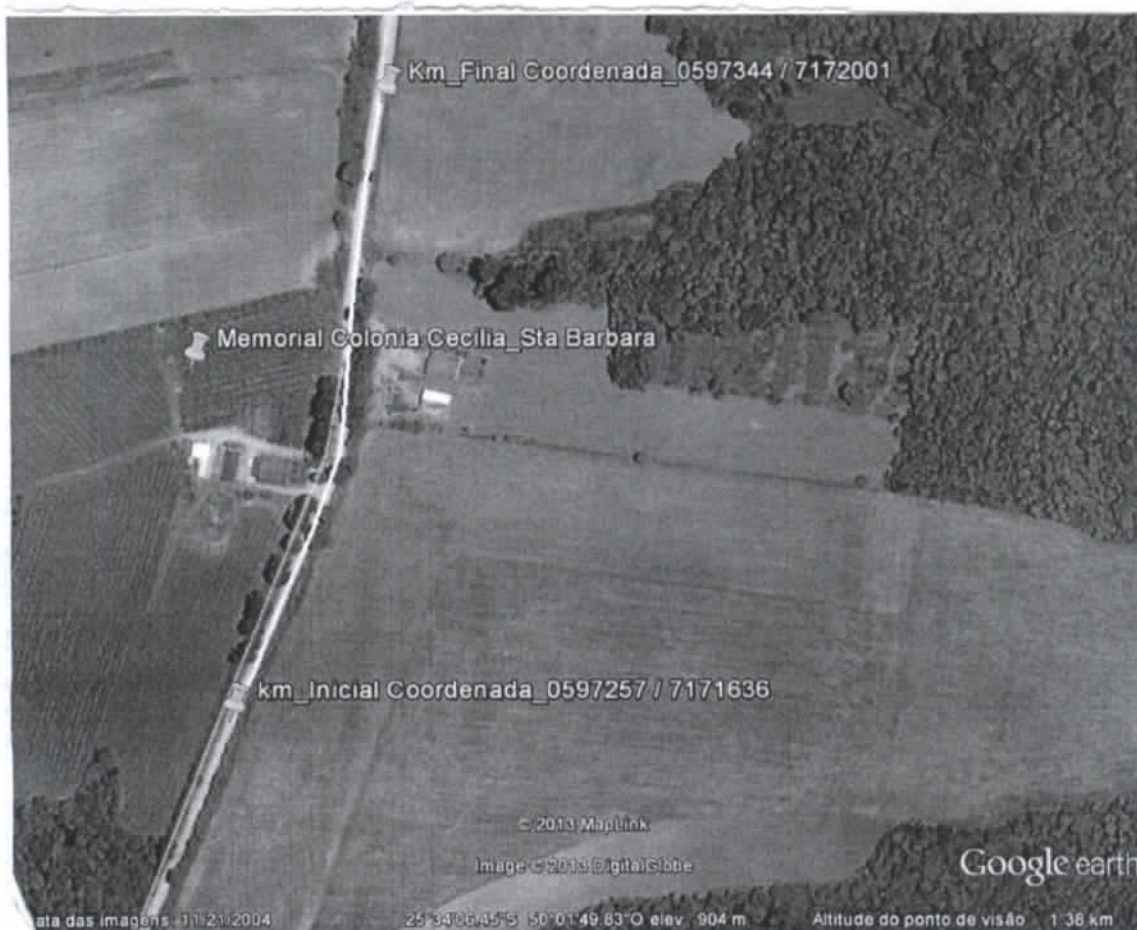
6. CROQUIS / MAPA DE LOCALIZAÇÃO / FOTOS DO TRECHO (ANEXAR):

Estrada implantada com 6,0 metros de largura com razoável conservação. A estrada viabiliza a entrada de insumos e o transporte da produção agropecuária, transporte de areia e tem ligação com a estrada Estadual, PR-151. Esta em fase final a obra de implantação do memorial da Colônia Cecília.

Problemas de abaulamento;
Estrada está abaixo das áreas de lavoura;
Água corre a beira da estrada sem local para escoar;
Da coordenada inicial a coordenada final é ascendente.
