## PROGRAMA ESTRADAS DA INTEGRAÇÃO

## PROJETO DE PAVIMENTAÇÃO POLIÉDRICA DE ESTRADAS RURAIS COM PEDRAS IRREGULARES

- MUNICÍPIO DE: PORTO AMAZONAS.
- NR/SEAB DE: PONTA GROSSA.
- COMUNIDADE/LOCALIDADE: Porto Velho
- MICROBACIA: NENHUMA.

# RELATÓRIO TÉCNICO DE VISTORIA – RTV

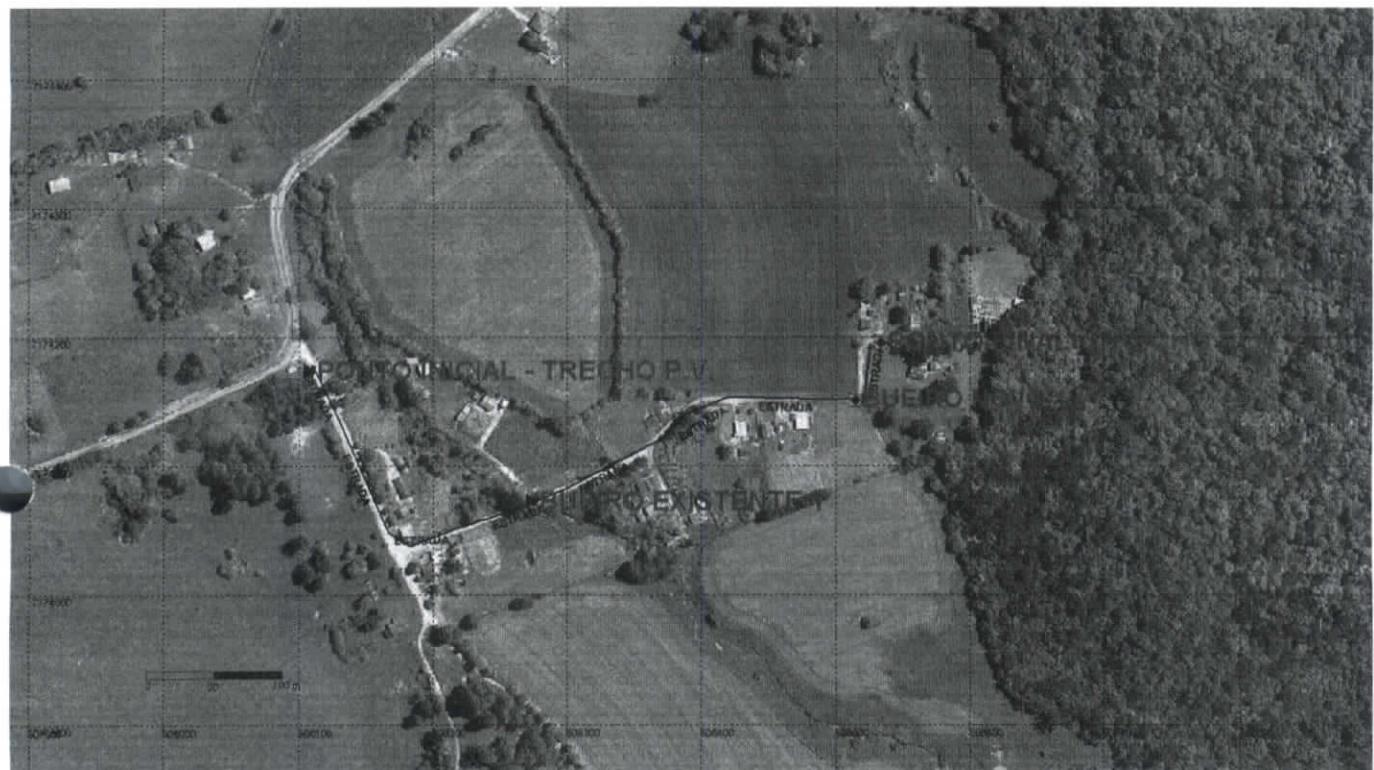
4 CROQUIS / MAPA DE LOCALIZAÇÃO / FOTOS DO TRECHO (ANEXAR):

Trecho para pavimentação de 600 metros, com largura a ser ajustada para 6,00 m, na comunidade de Porto Velho. Estrada Rural implantada, razoavelmente conservada, necessitando de práticas adequadas de conservação de solos e água. Sem problemas lindeiros de erosão e fluxo de água de enxurradas. As margens esquerda e direita são ocupadas por residências e áreas de culturas anuais, necessitando neste caso práticas de conservação de solos para evitar a contribuição de água da lavoura para a estrada. A presença de moradias não interferem na mesma diretamente. A altitude do ponto inicial é de 886,00 metros e do ponto final de 878,00. A maior declividade é de 23,00 metros

PONTO	OPERAÇÃO DRENAGEM	COORDENADAS	
1	MANUTENÇÃO BUEIRO P/ 0,60	608274	7174071
2	INSTALAÇÃO DE BUEIRO P/ 0,60	608514	7174150

4.2 – As necessidade de adequação de pontos críticos está resumido no quadro acima.

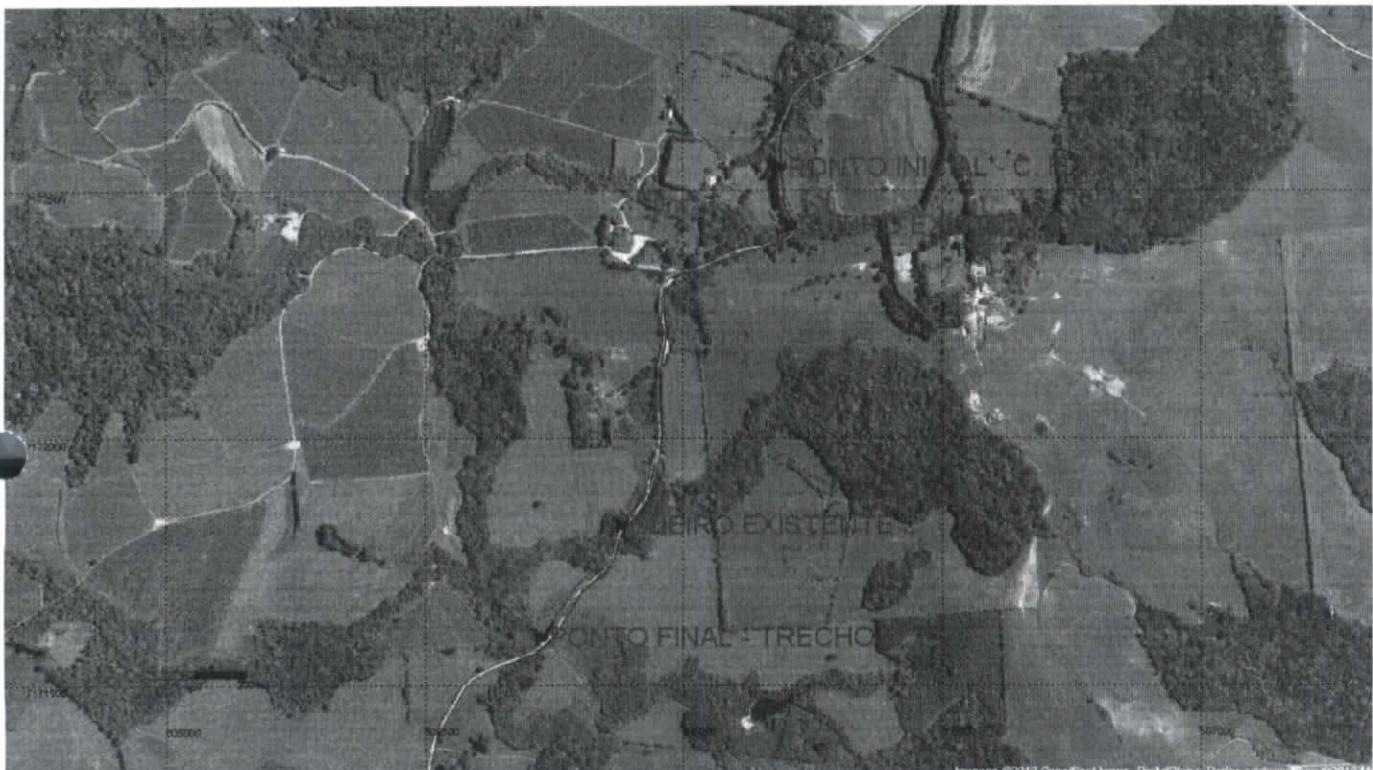
4 CROQUIS / MAPA DE LOCALIZAÇÃO / FOTOS DO TRECHO (ANEXAR):

Trecho para pavimentação de 1.200 metros, com largura a ser ajustada para 6,00 m, na comunidade de Castelhanos de Fora. Estrada Rural implantada, conservada, com práticas adequadas de conservação de solos e água. Sem problemas lindeiros de erosão e fluxo de água de enxurradas. As margens esquerda e direita são ocupadas por residências e áreas de culturas anuais, necessitando neste caso práticas de conservação de solos para evitar a contribuição de água da lavoura para a estrada. A presença de moradias não interferem na mesma diretamente. A altitude do ponto inicial é de 871,00 metros e do ponto final de 824,00. A maior declividade é de 16,00 metros. Necessita de reforma de bueiro sobre um córrego existente na estrada no ponto 22J605726 – 7171585.

PONTO	OPERAÇÃO DRENAGEM	COORDENADAS	
1	MANUTENÇÃO BUEIRO P/ 0,60	606228	7172428
2	MANUTENÇÃO BUEIRO P/ 1,00	605881	7171821

4.2 – As necessidade de adequação de pontos críticos está resumido no quadro acima.

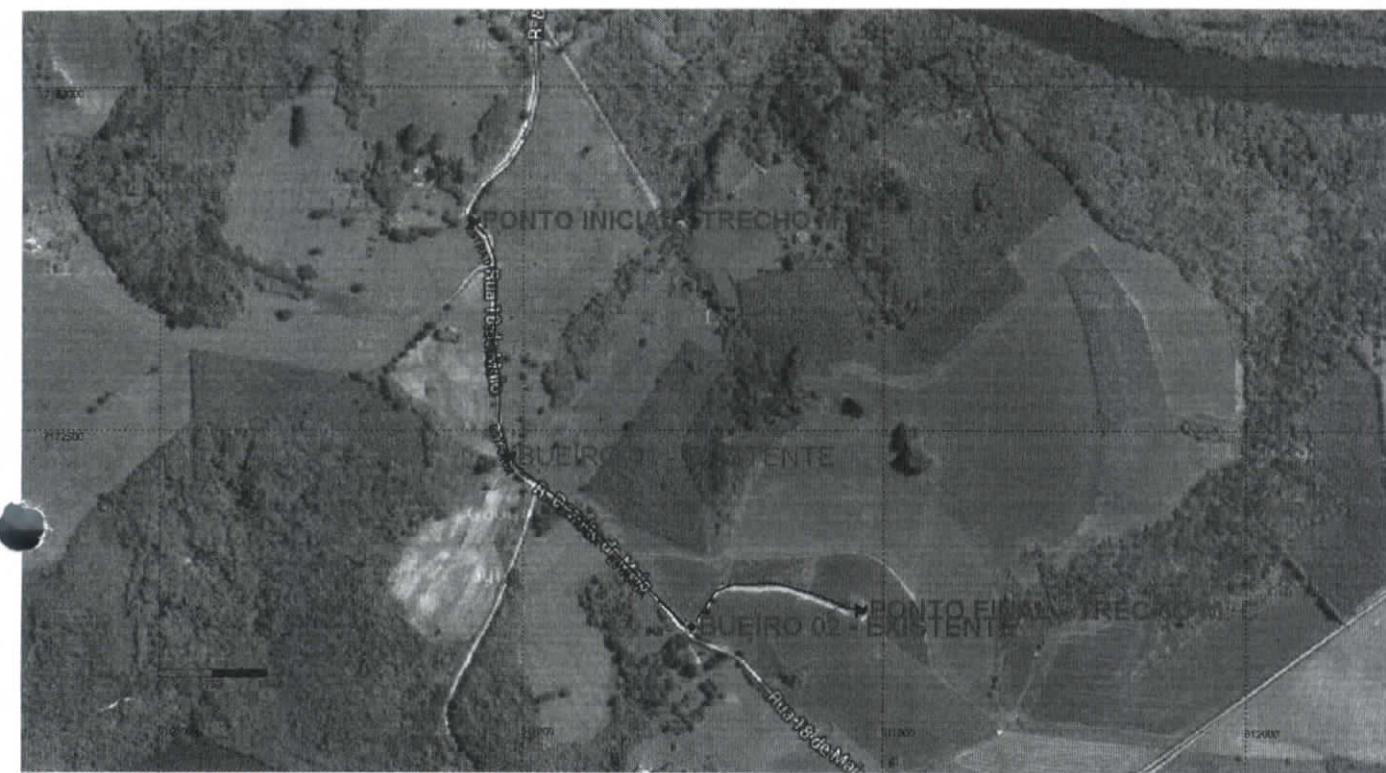
4 CROQUIS / MAPA DE LOCALIZAÇÃO / FOTOS DO TRECHO (ANEXAR):

Trecho para pavimentação de 1.100 metros, com largura de 6,00 m, na comunidade de Morro do Cristo. Estrada Rural implantada, conservada, com práticas adequadas de conservação de solos e água. Sem problemas lindeiros de erosão e fluxo de água descontrolável. As margens esquerda e direita são ocupadas por residências, mas ainda mantém bem a mata remanescente, ou seja, a presença de moradias não interferem na mesma diretamente. A altitude do ponto inicial é de 762,00 metros e do ponto final de 887,00. A maior declividade é de 10,00 metros

PONTO	OPERAÇÃO DRENAGEM	COORDENADAS	
1	MANUTENÇÃO BUEIRO P/ 0,60	610982	7172461
2	MANUTENÇÃO BUEIRO P/ 0,60	611234	7172216

4.2 – As necessidade de adequação de pontos críticos está resumido no quadro acima.

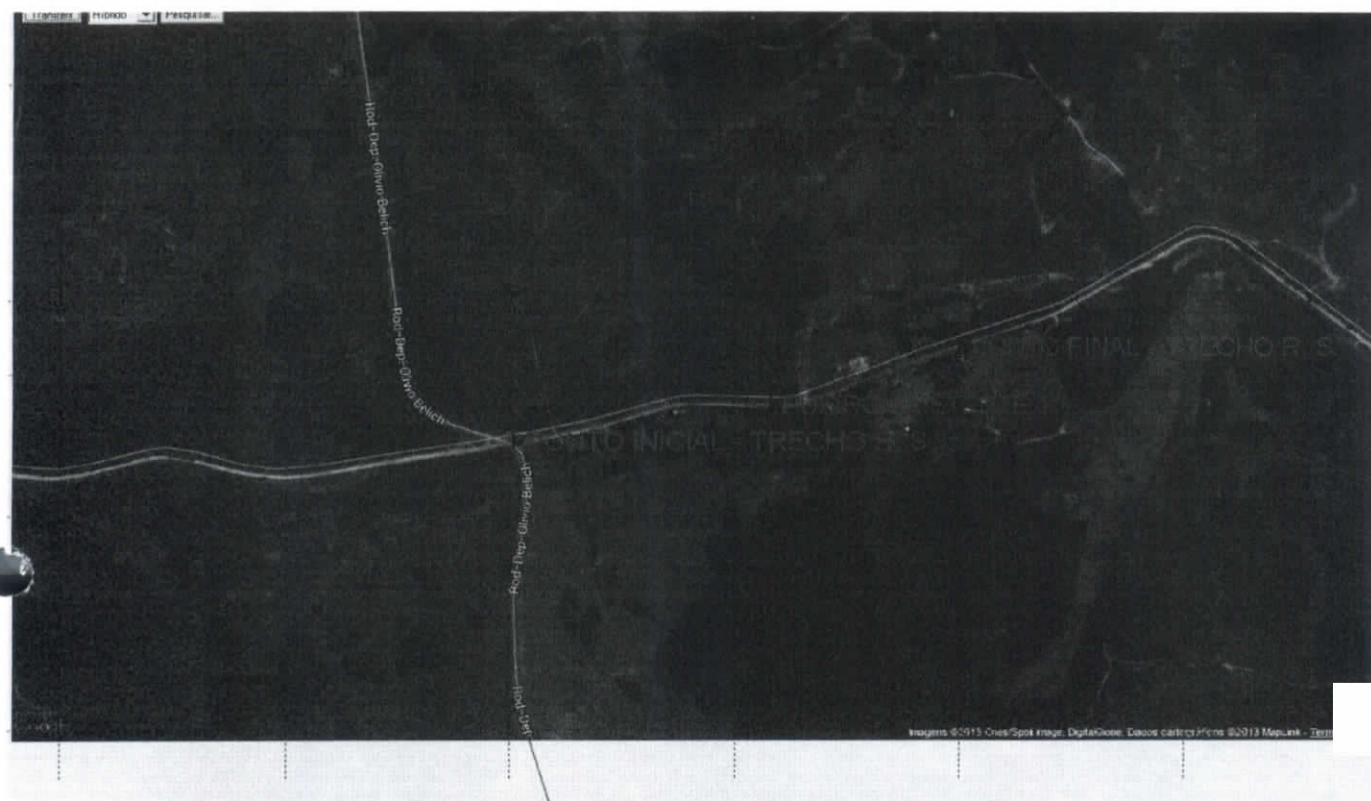
#### 4 CROQUIS / MAPA DE LOCALIZAÇÃO / FOTOS DO TRECHO (ANEXAR):

Trecho para pavimentação de 1.100 metros, com largura de 6,00 m, na comunidade de Restinga Seca. Estrada Rural implantada, conservada, com práticas adequadas de conservação de solos e água. Sem problemas lindeiros de erosão e fluxo de água de enxurradas. As margens esquerda e direita são ocupadas por residências e áreas de culturas anuais, necessitando neste caso práticas de conservação de solos para evitar a contribuição de água da lavoura para a estrada. A presença de moradias não interferem na mesma diretamente. A altitude do ponto inicial é de 979,00 metros e do ponto final de 952,00. A maior declividade é de 21,00 metros.

PONTO	OPERAÇÃO DRENAGEM	COORDENADAS	
1	MANUTENÇÃO BUEIRO P/ 0,60	612091	7179254

4.2 – As necessidades de adequação de pontos críticos está resumido no quadro acima.
