**ANEXO 1 - RELATÓRIO TÉCNICO DE VISTORIA – RTV****PROGRAMA ESTRADAS DA INTEGRAÇÃO****PROJETO DE PAVIMENTAÇÃO POLIÉDRICA DE ESTRADAS RURAIS COM PEDRAS IRREGULARES**

- MUNICÍPIO DE: Ramilândia
- NR/SEAB DE: Cascavel
- COMUNIDADE/LOCALIDADE: Saída da Cidade de Ramilândia para Diamante do Oeste
- MICROBACIA: Paraná 3

**TRECHO 01:** Saída da Cidade de Ramilândia até o acesso ao Assentamento 16 de Maio.

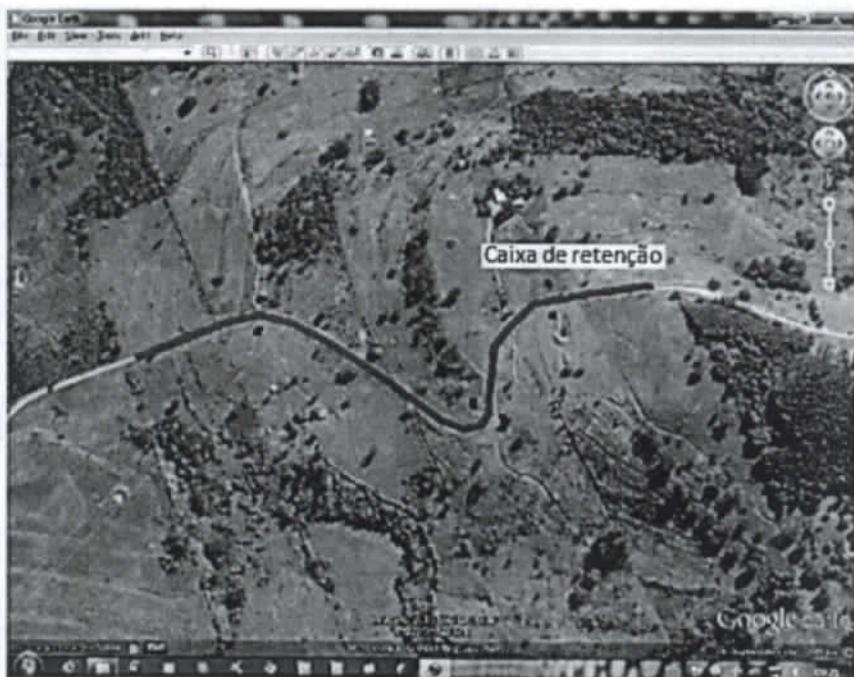
6. CROQUIS / MAPA DE LOCALIZAÇÃO / FOTOS DO TRECHO  
(ANEXAR):

- Estrada com trechos de difícil manutenção em determinados períodos do ano, devido à topografia (cerro), dificultando o tráfego de veículos de carga, e transporte de alunos.

Trecho com 860 metros lineares de extensão tendo às margens atividades de pecuária, não apresenta problemas de erosão.

4.1- Trecho a ser pavimentado inicio da descida existem dois pés de Ipês na margem da estrada sendo ponto de referência do inicio da pavimentação, com extensão de 860 metros lineares até o final do cerro. Ponto final de referência canto da cerca rede de luz da Itaipu, sentido Fazenda Formiga.

4.2- Construir 06 caixas de retenção ao longo do trecho diminuindo o volume de água nas laterais evitando a formação de erosão.

Não há necessidade de construção de meio fio de concreto, restauração das laterais do calçamento com plantio de grama evitando o desmoronamento.

4.3 - Limpeza das caixas de retenção existente, manter as laterais da estrada limpas evitando que as gramíneas e outras invasoras avancem para o leito da estrada.

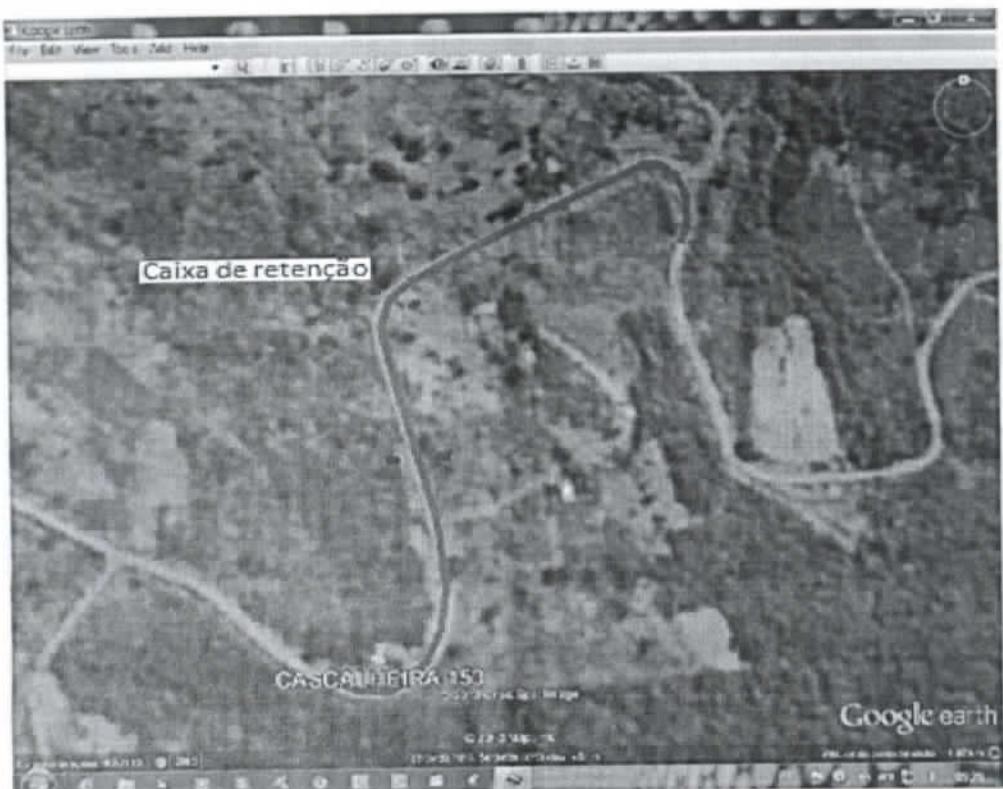
6. CROQUIS / MAPA DE LOCALIZAÇÃO / FOTOS DO TRECHO  
(ANEXAR):

- Estrada com trechos de difícil manutenção em determinados períodos do ano, devido à topos de morro (cerro), dificultando o tráfego de veículos de carga, e transporte de alunos.
- Trecho com 700 metros lineares de extensão tendo ás margens atividades de pecuária, estrada já readequada em 2006.

4.1- Trecho a ser pavimentado inicio da descida em frente à cascalheira, propriedade da Sra. Frida Richter Gihel, término no inicio da mata (reserva).

4.2- Construir 04 caixas de retenção ao longo do trecho diminuindo o volume de água evitando a formação de erosão.

Não há necessidade de construção de meio fio de concreto, restauração das laterais do calçamento com plantio de grama evitando o desmoronamento.

4.3 - Limpeza das caixas de retenção existente, manter as laterais da estrada limpas evitando que as gramíneas e outras invasoras avancem para o leito da estrada.

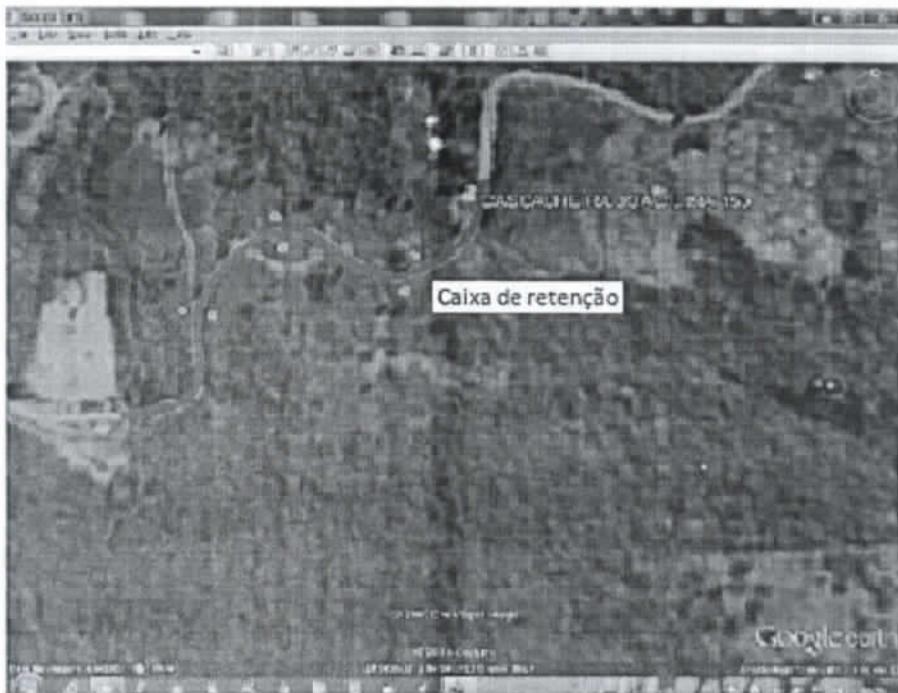
6. CROQUIS / MAPA DE LOCALIZAÇÃO / FOTOS DO TRECHO  
(ANEXAR):

- Estrada com trechos de difícil manutenção em determinados períodos do ano, devido à topografia (cerro), dificultando o tráfego de veículos de carga, e transporte de alunos.
- Trecho com 700 metros lineares de extensão tendo às margens atividades de pecuária, estrada já readequada em 2006.

4.1- Trecho a ser pavimentado inicio do cerro, passando a ponte, propriedade do Sr. Mário Marques, término no final do topo próximo á caixa d"água.

4.2- Construir 06 caixas de retenção ao longo do trecho diminuindo o volume de água nas laterais evitando a formação de erosão.

Não há necessidade de construção de meio fio de concreto, restauração das laterais do calçamento com plantio de grama evitando o desmoronamento.

4.3 - Limpeza das caixas de retenção existente, manter as laterais da estrada limpas evitando que as gramíneas e outras invasoras avancem para o leito da estrada.

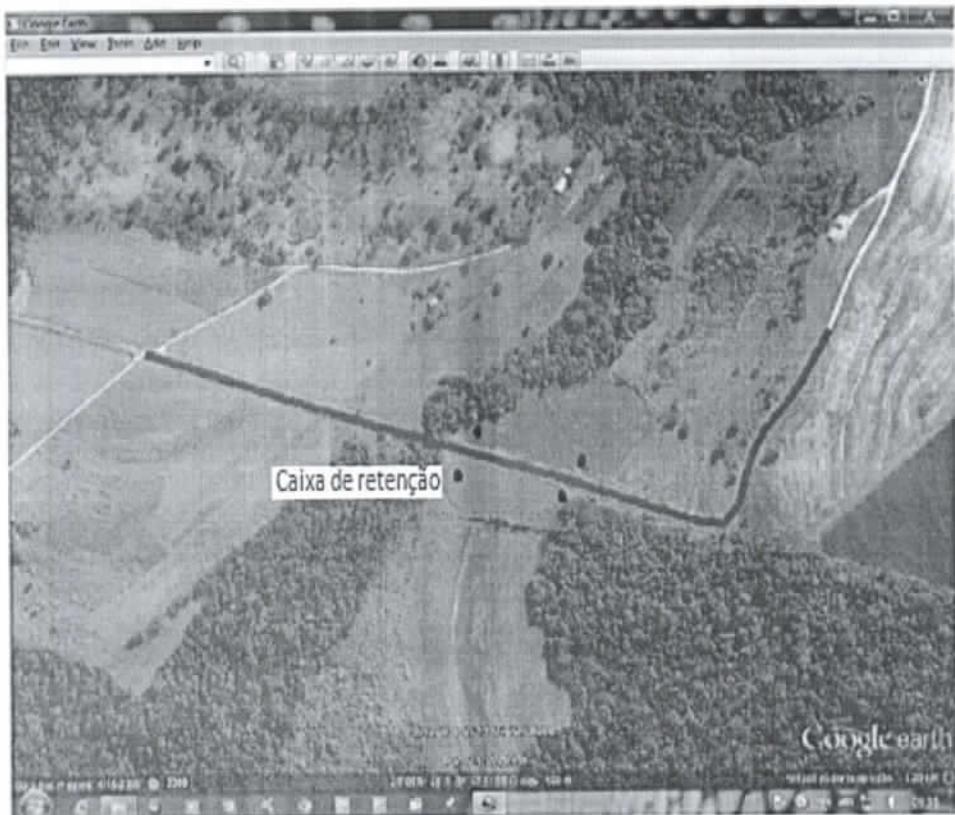
6. CROQUIS / MAPA DE LOCALIZAÇÃO / FOTOS DO TRECHO  
(ANEXAR):

- Estrada comunitária com trechos de difícil manutenção em determinados períodos do ano, devido à topos de morro (cerro), dificultando o tráfego de veículos de carga, e transporte de alunos.
- Trecho com 840 metros lineares de extensão tendo ás margens atividades de pecuária apresenta problemas de erosão.

4.1- Trecho a ser pavimentado inicio da descida propriedade do Sr. Manoel Messias Onório Xavier com extensão de 840 metros lineares, até a entrada de acesso à Linha Santa Izabel.

4.2- Construir 04 caixas de retenção ao longo do trecho diminuindo o volume de água nas laterais evitando a formação de erosão.

Não há necessidade de construção de meio fio de concreto, restauração das laterais do calçamento com plantio de grama evitando o desmoronamento.

Construir sangradouros carreando á agua para as laterais em maior extensão.

4.3 - Limpeza das caixas de retenção existente, manter as laterais da estrada limpas evitando que as gramíneas e outras invasoras avancem para o leito da estrada.

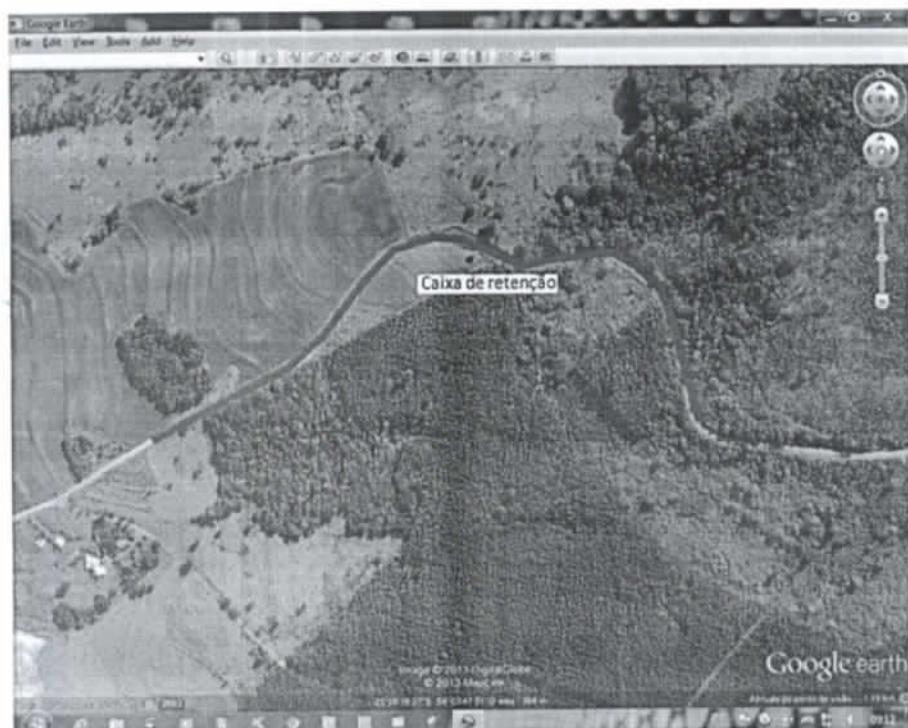
6. CROQUIS / MAPA DE LOCALIZAÇÃO / FOTOS DO TRECHO  
(ANEXAR):

- Estrada vicinal com trechos de difícil manutenção em determinados períodos do ano, devido à topografia (cerro), dificultando o tráfego de veículos de carga, e transporte de alunos.  
Trecho com 700 metros lineares de extensão tendo às margens atividades de pecuária e cultivos agrícolas não apresentando problemas de erosão.

4.1 - Trecho a ser pavimentado inicio do topo do morro propriedade do Sr. Antônio Nivaldo Citoni com extensão de 700 metros lineares até o final do cerro, antiga morada do Sr. Veludo.

4.2- Construir de 02 caixas de retenção a cada lado, diminuindo o volume de água nas laterais, evitando a formação de erosão ao longo do trecho com maior declividade.

Não há necessidade de construção de meio fio de concreto, restauração das laterais do calçamento com plantio de grama evitando o desmoronamento.

4.3 - Limpeza das caixas de retenção existente, manter as laterais da estrada limpas evitando que as gramíneas e outras invasoras avancem para o leito da estrada.

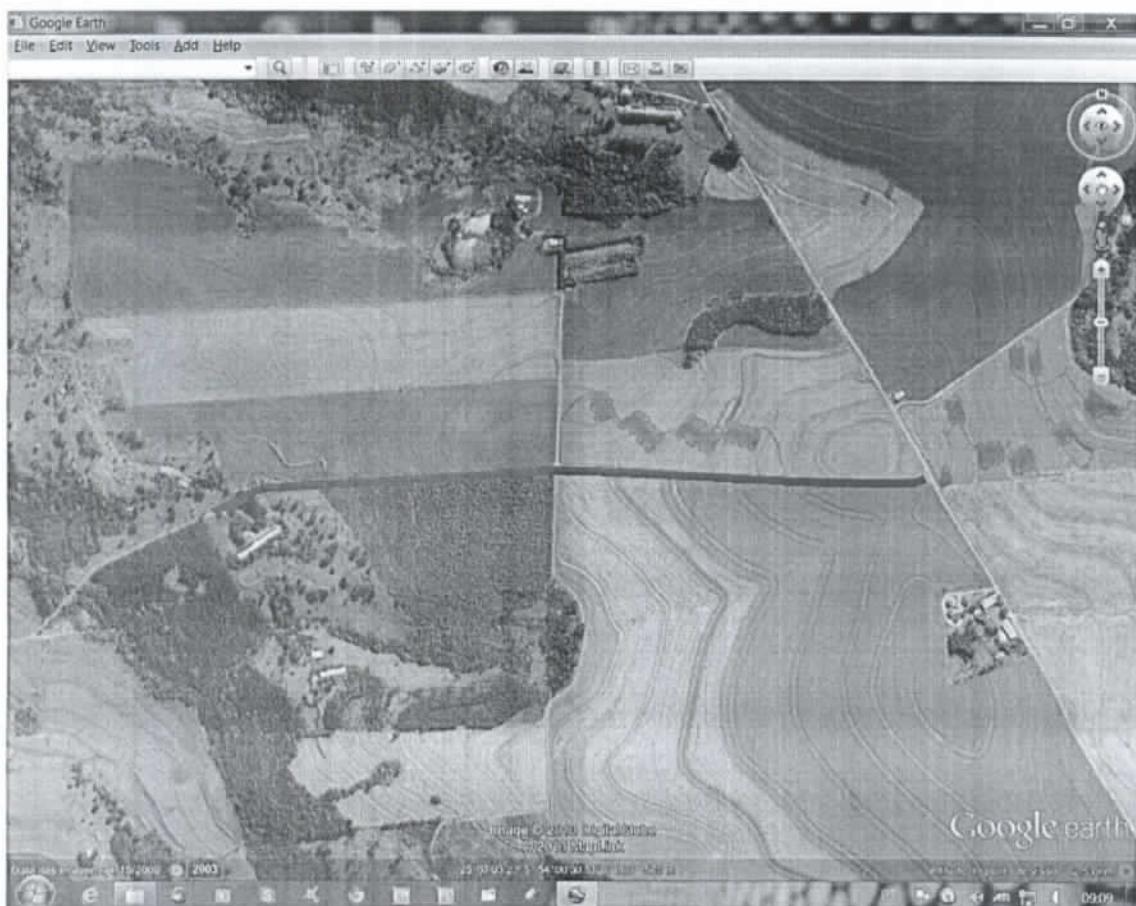
6. CROQUIS / MAPA DE LOCALIZAÇÃO / FOTOS DO TRECHO  
(ANEXAR):

- Estrada com trecho de 1.400 metros lineares com problemas de conservação e manutenção, principalmente do final do calçamento até o encruzo com estrada principal. Trecho de serro com partes com excesso de umidade dificultando o tráfego de caminhões e outros em épocas de chuvas intensas.

Nas áreas acima estão as áreas de lavoura todas com conservação de solos sendo necessário interligar os terraços.
