PROGRAMA ESTRADAS DA INTEGRAÇÃO

PROJETO DE PAVIMENTAÇÃO POLIÉDRICA DE ESTRADAS RURAIS COM PEDRAS IRREGULARES

- MUNICÍPIO DE: SANTA LÚCIA
- NR/SEAB DE: CASCAVEL
- COMUNIDADE/LOCALIDADE: SÃO JOÃO
- MICROBACIA: RIO ANDRADE

TRECHO 1: SÃO JOÃO (Do córrego abaixo de Ferdinando Magnagnago até à frente casa Gilmar Fornari).

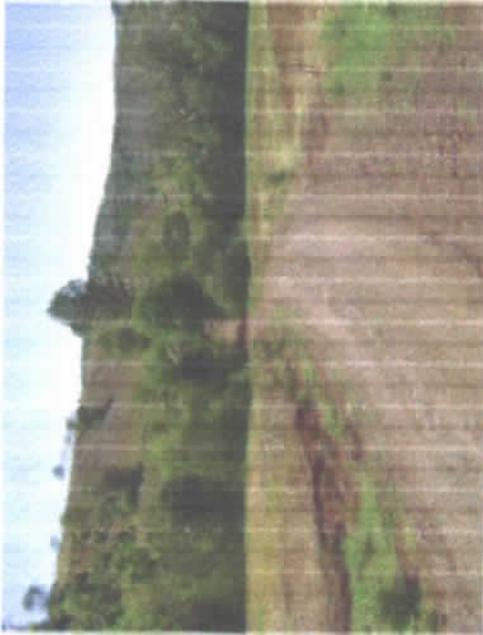
FOTOS DO TRECHO:

A estrada encontra-se com locais íngremes com difícil acesso para os que ali trafegam.

A declividade do trecho está em 27% (Em 355 metros tem 97 metros de declividade).

Deverão ser tomadas medidas de contenção de água, com construção de 4 curvas em nível além de manter e melhorar valas e construção de 4 bueiros sendo 2 de 60 cm e 2 de 40 cm diâmetro para travessia de água das nascentes localizadas acima da estrada. Serão feitos desbarrancamentos num trecho 340 metros.

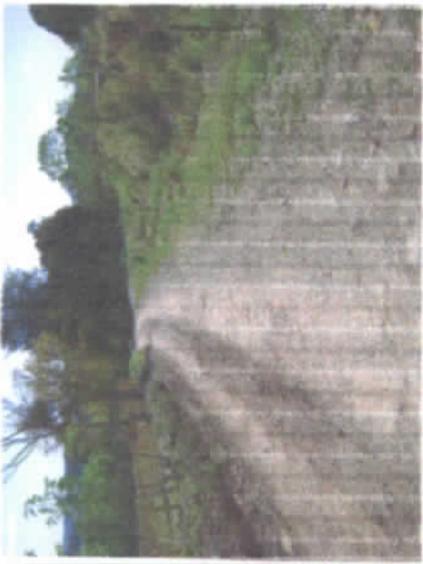
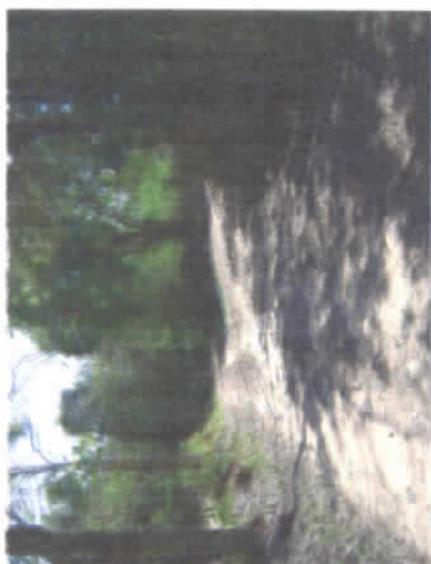
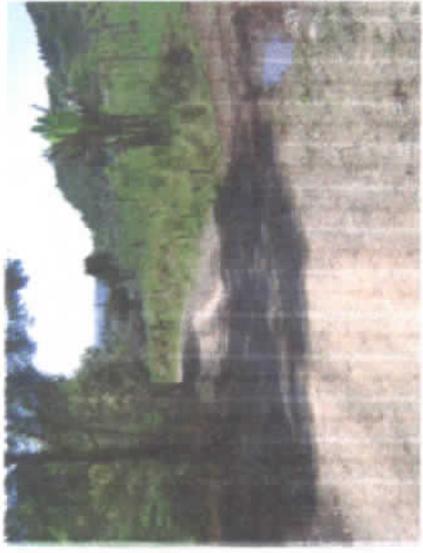
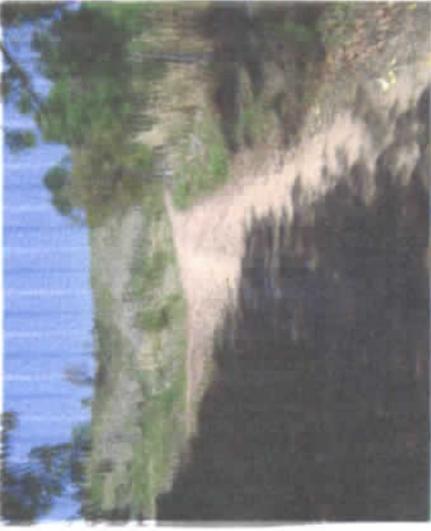
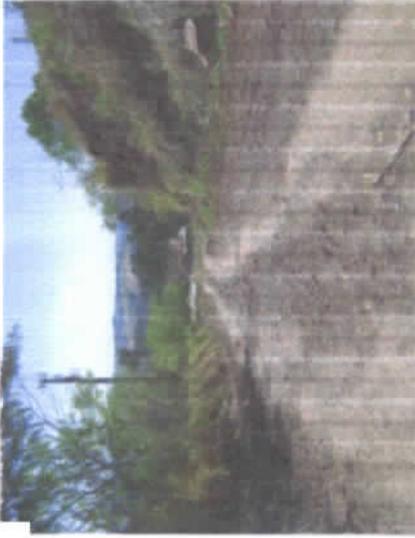
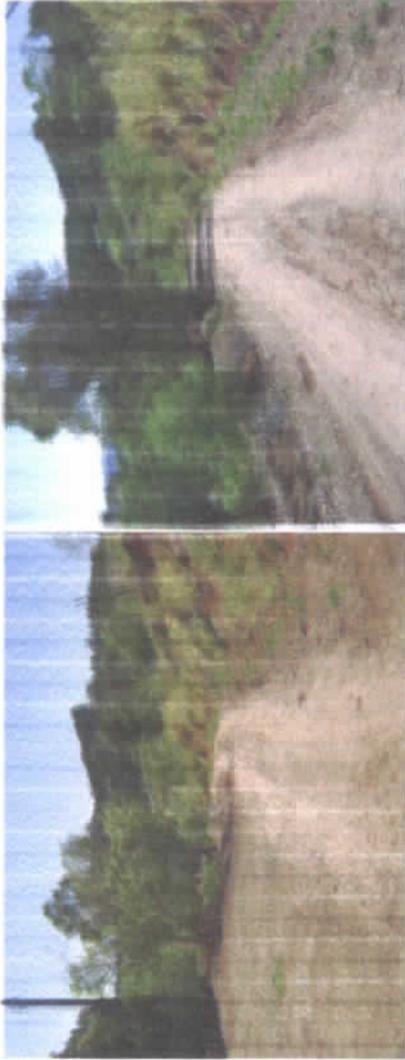
FOTOS DO TRECHO:

A estrada rural a ser pavimentada com pedras irregulares atende a várias famílias que residem próximo ao trajeto, um grande fluxo de pessoas que frequentam o "Recanto Freire"- área de lazer e Turismo Rural. O trecho a ser pavimentado com pedras irregulares encontra-se danificado com difícil acesso para os que ali trafegam. A declividade do trecho está em 6% (Em 1.180 metros tem 72 metros de declividade).

Deverão ser tomadas medidas de contenção de água, com construção de 4 curvas em nível além de manter e melhorar valas e construção de 4 bueiros de 60 cm de diâmetro e manutenção de 2 bueiros existentes para travessia de água das nascentes localizadas acima da estrada.

Também deverá ser retirada terra da encosta à montante da estrada para melhorar a visibilidade na curva além de evitar desmoronamentos.
